## Rapport de l'état relatif à la présence de termites dans le bâtiment

Numéro de dossier : 22/EST/0320  
 Norme méthodologique employée : AFNOR NF P 03-201 – Février 2016  
 Date du repérage : 26/10/2022  
 Heure d'arrivée : 14 h 00  
 Temps passé sur site : 1h

Adresse : ..... **43 rue Henri IV**

Commune : ..... **64510 BOEIL-BEZING (France)**

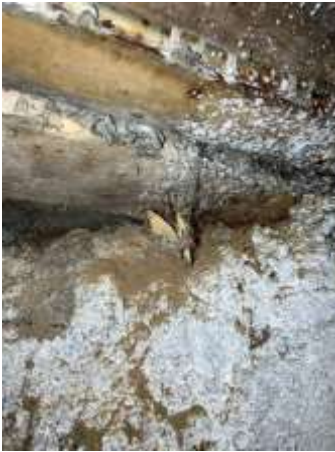
**Photo n° PhTer001**  
**Localisation :** Cave  
**Ouvrage :** Plafond - Bois  
**Parasite :** Anobium punctatum (Petites vrillettes), Champignon de pourriture fibreuse  
**Indices :** présence de trous de sortie, présence de vermoulure (présence étendue, présence sur une partie de l'élément), présence de spore (présence sur une partie de l'élément)

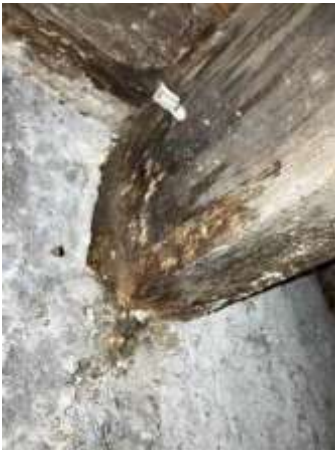
**Photo n° PhTer002**  
**Localisation :** Cave  
**Ouvrage :** Plafond - Bois  
**Parasite :** Anobium punctatum (Petites vrillettes), Champignon de pourriture fibreuse  
**Indices :** présence de trous de sortie, présence de vermoulure (présence étendue, présence sur une partie de l'élément), présence de spore (présence sur une partie de l'élément)

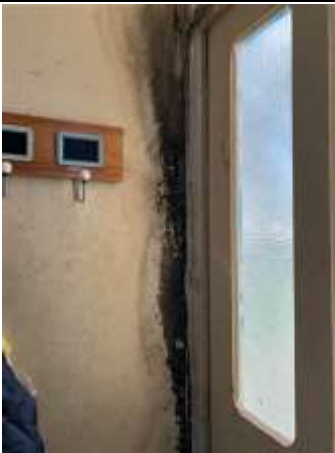
**Photo n° PhTer003**  
**Localisation :** Cellier  
**Ouvrage :** Mur - A, B, C, D - Plâtre et Peinture  
**Parasite :** Moisissures  
**Indices :** présence de spore (infestation(s) importante(s), présence sur une partie de l'élément)

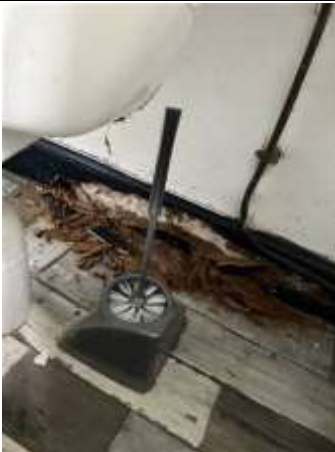
**Photo n° PhTer004**  
**Localisation :** Wc  
**Ouvrage :** Plinthes - A, B, C, D - Bois et Peinture  
**Parasite :** Anobium punctatum (Petites vrillettes)  
**Indices :** dégradation du bois, présence de trous de ventilation de galerie(s), présence de vermoulure (élément(s) fortement dégradé(s), infestation(s) importante(s), présence sur une partie de l'élément)
