DOSSIER DE DIAGNOSTICS TECHNIQUES

Référence : 3325GRIFFOIN

Ferme

533 route de Lévignac
31530 MENVILLE

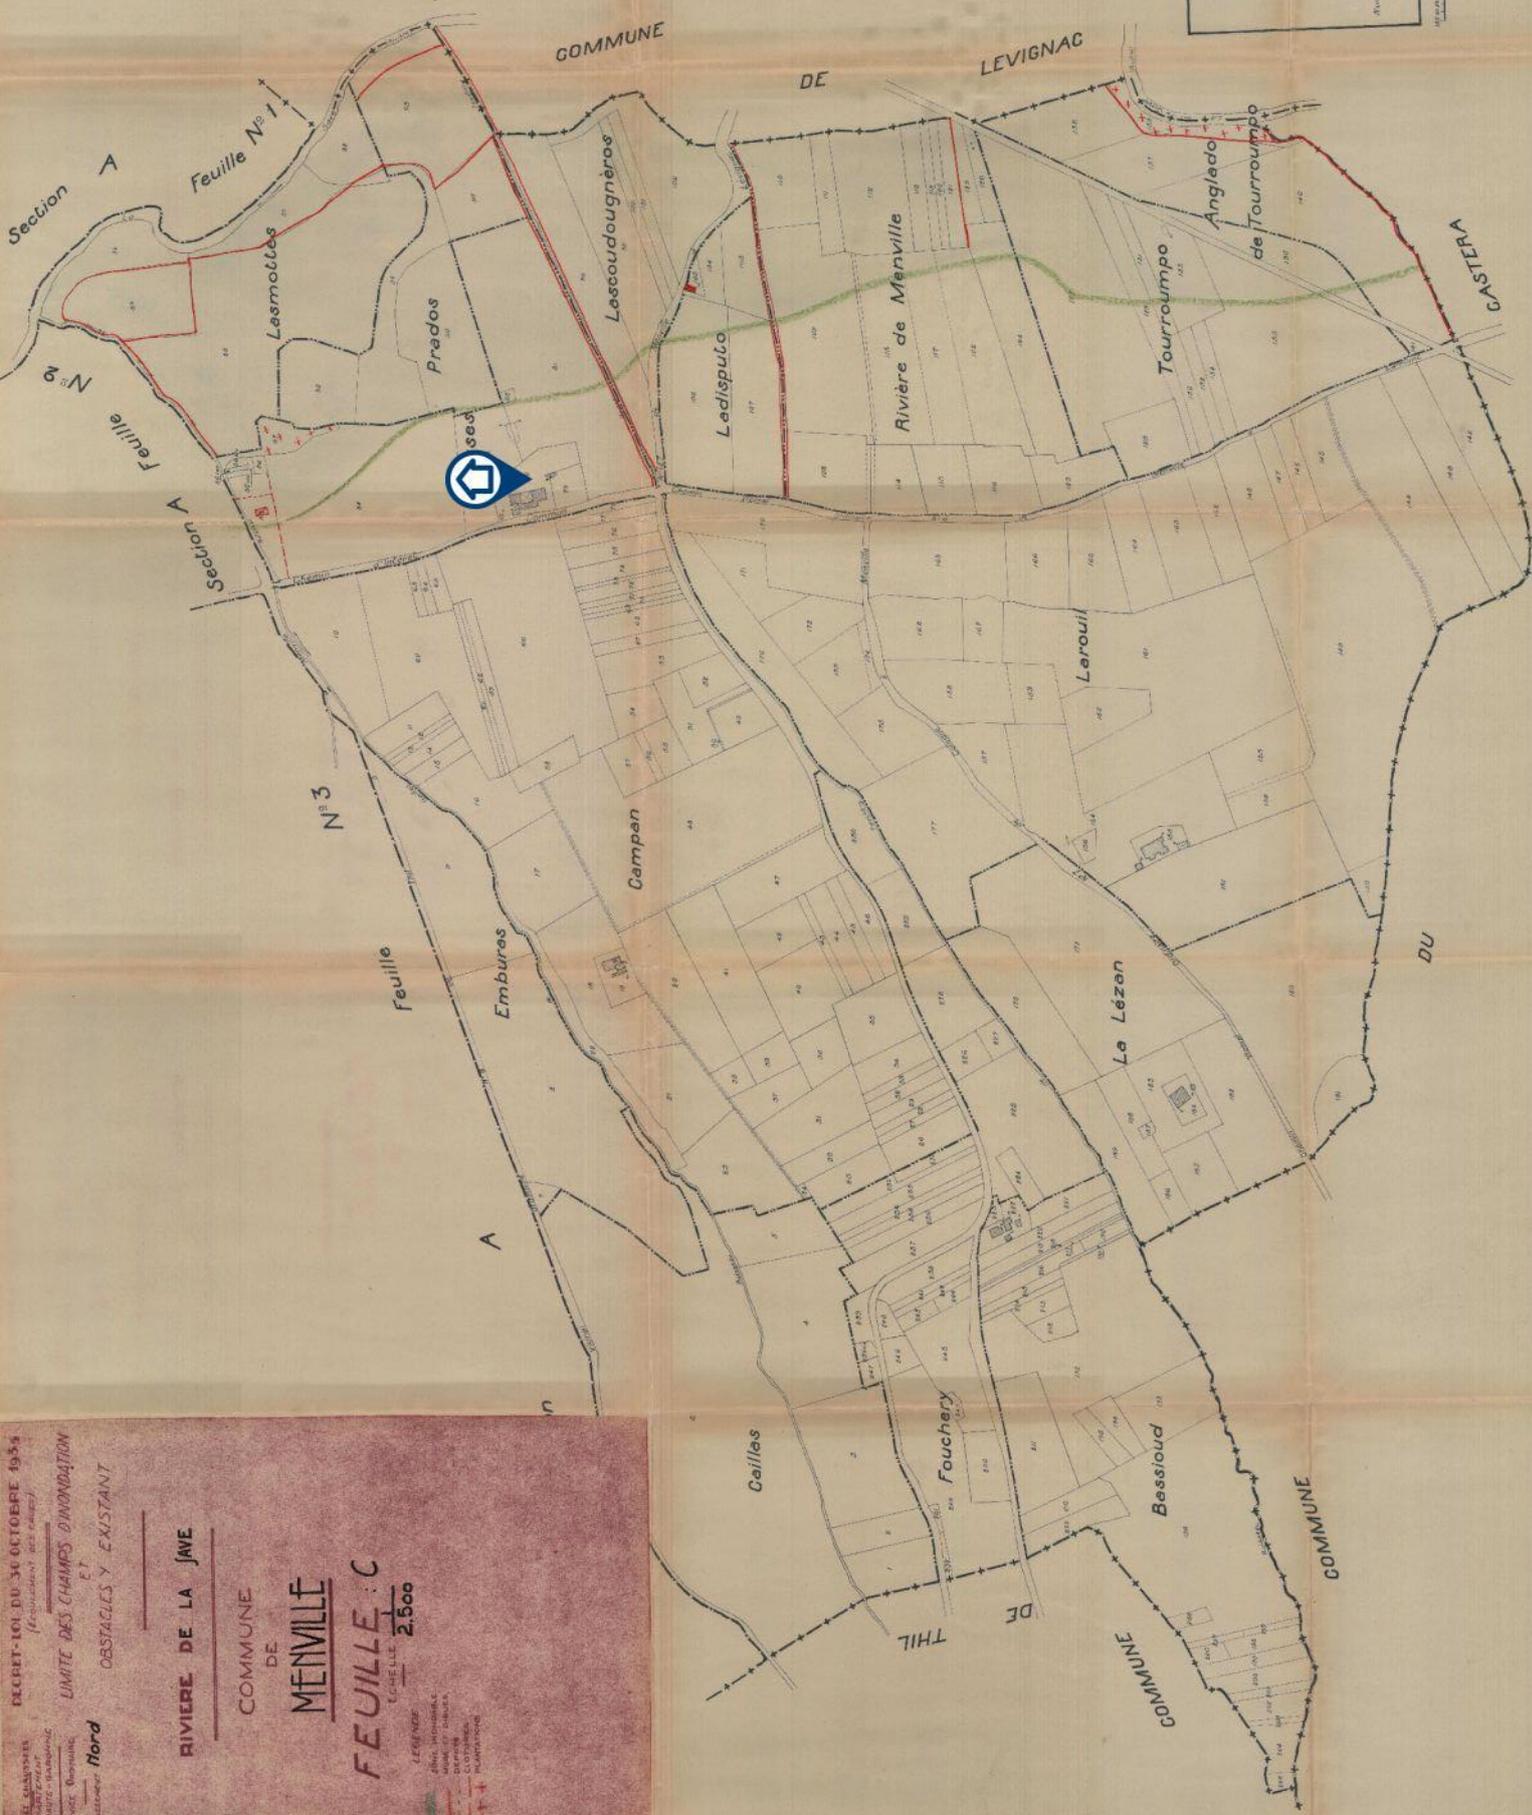
MENVILLE (Méd. Garonne)
 Section B dite de Lerouil
 Feuille unique
 Plan révisé pour 1933
 Échelle 1:2.500
 (Symboles pour les champs inondables, obstacles, etc.)

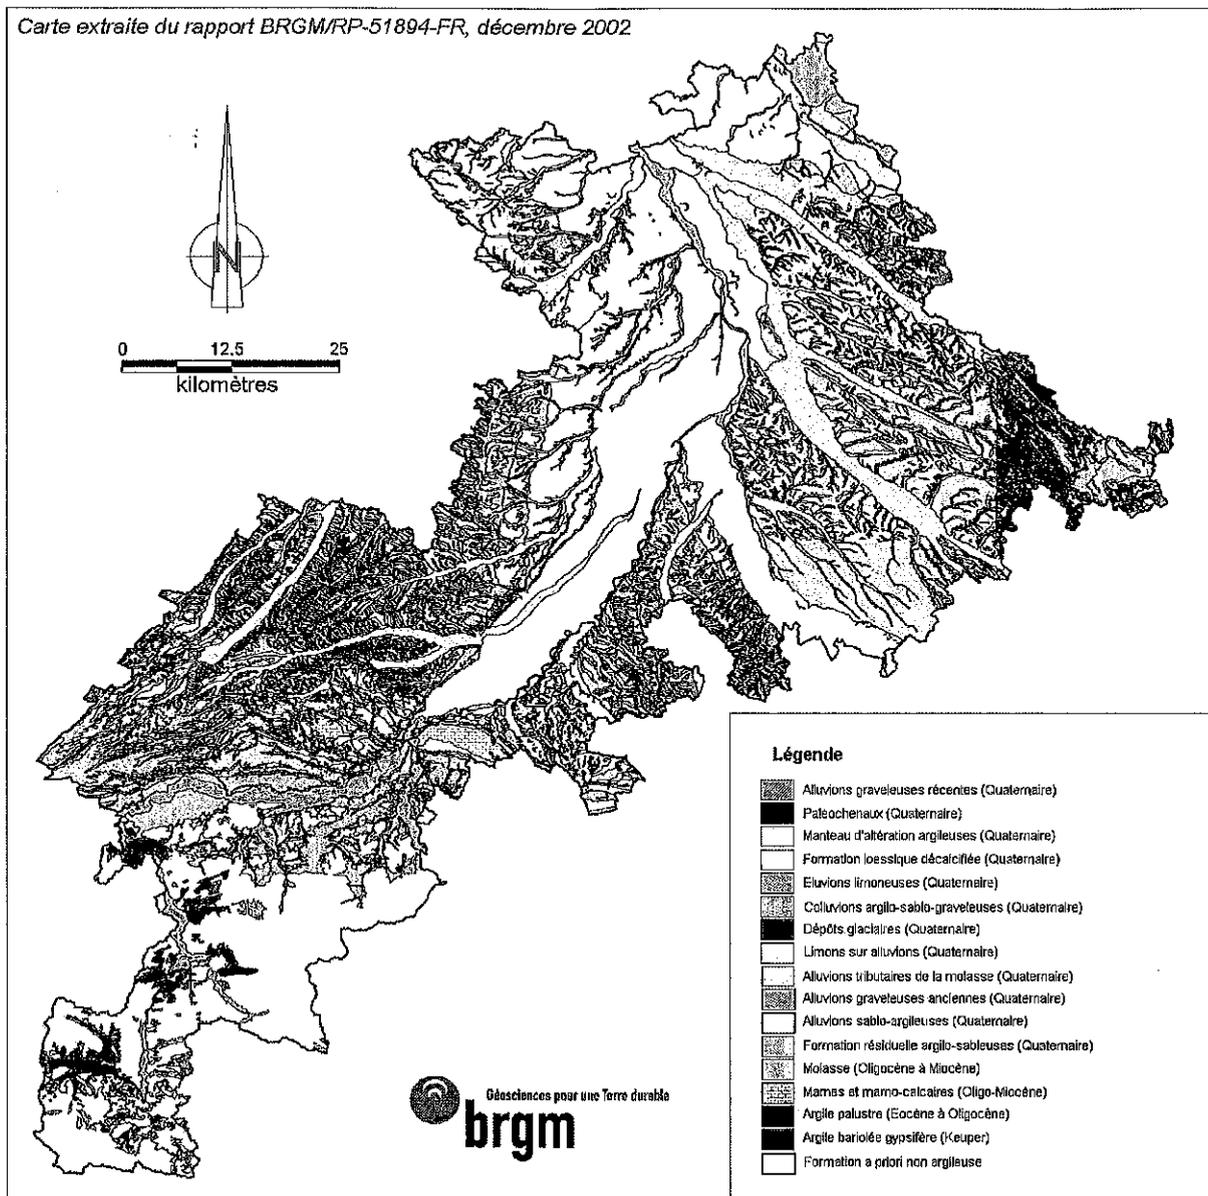
Fig. 1 : Carte géologique départementale synthétique des formations argileuses et marneuses de la Haute-Garonne

La carte géologique des formations argileuses et marneuses présentée en figure 1 est une carte synthétique qui résulte d'une analyse interprétative à partir des connaissances actuellement disponibles. Certaines unités stratigraphiques ont été regroupées dans la mesure où leur nature lithologique similaire le justifiait. Par ailleurs, les formations considérées comme a priori non argileuses n'ont pas été figurées sur cette carte, ce qui n'exclut pas que des poches ou placages argileux, non identifiés sur les cartes géologiques actuellement disponibles, peuvent s'y rencontrer localement.

Cette synthèse géologique départementale indique que plus de 85 % de la superficie de la Haute-Garonne est concernée par des formations à dominante argileuse plus ou moins marquée, et donc soumises à un risque de retrait-gonflement. Les formations argileuses et marneuses ainsi identifiées sont en définitive au nombre de 16. Celle dont la surface d'affleurement est la plus étendue est la Molasse, formation détritique continentale tertiaire, présentant des évolutions lithologiques séquentielles et de nombreuses variations latérales de faciès, qui couvre le quart du département. Les autres formations argileuses prépondérantes sont pour l'essentiel d'origine alluvionnaire ou colluviale, les plus importantes en terme de surface d'affleurement étant les limons sur alluvions, les colluvions argilo-sableuses à argilo-graveleuses et les alluvions tributaires de la molasse, puis les alluvions graveleuses anciennes et récentes.

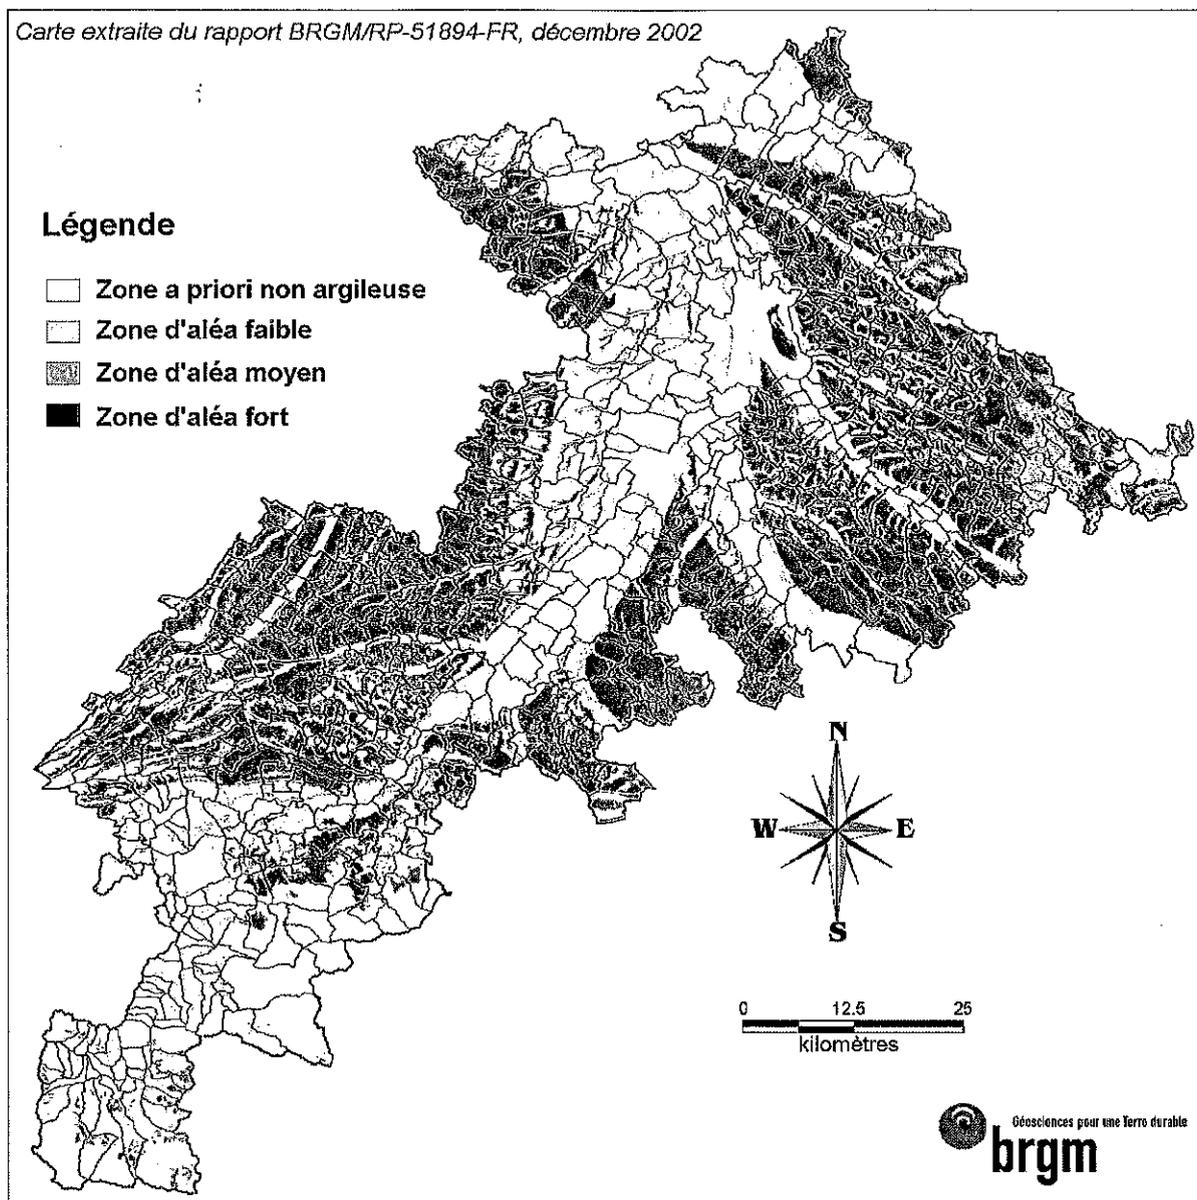
Fig. 2 : Carte départementale d'aléa retrait-gonflement des argiles de la Haute-Garonne

Afin de circonscrire les zones à risque, le BRGM a dressé, pour l'ensemble du département de la Haute-Garonne, une carte de l'aléa retrait-gonflement (figure 2). L'aléa correspond par définition à la probabilité d'occurrence du phénomène. Il est ici approché de manière qualitative à partir d'une hiérarchisation des formations géologiques argileuses du département vis-à-vis du phénomène de retrait-gonflement.

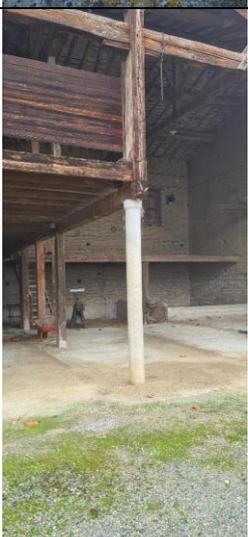
30	Porche	RDC	Poteau (coffrage perdu)	Toutes zones	Amiante ciment	B	Jugement personnel	Matériaux non dégradé

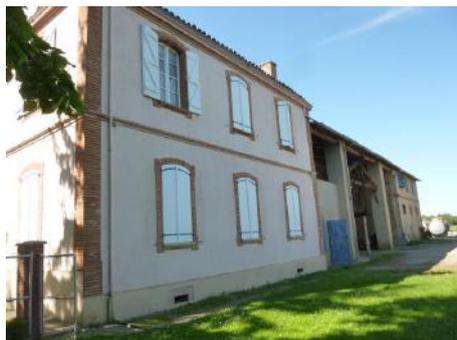
ELEMENT : Conduit de fluide n°5

Nom du client	Numéro de dossier	Pièce ou local
GRIFFOIN	3325GRIFFOIN	Extérieur
Matériau	Date de prélèvement	Nom de l'opérateur
Métal		HUCK Jacqui
Localisation		
Conduit de fluide n°5 - Toutes zones		
Résultat amiante		
absence d'amiante

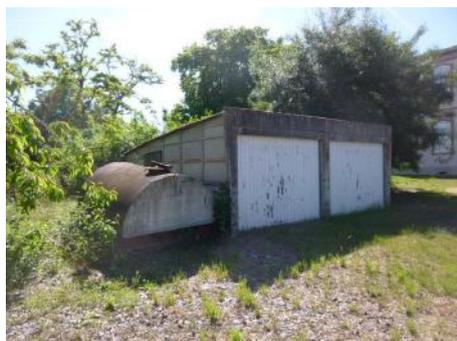
ELEMENT : Plaques ondulées

Nom du client	Numéro de dossier	Pièce ou local
GRIFFOIN	3325GRIFFOIN	RDC - Garage n°2
Matériau	Date de prélèvement	Nom de l'opérateur
Amiante ciment		HUCK Jacqui
Localisation		
Plaques ondulées - Rampant		
Résultat amiante		
Présence d'amiante ()		
Résultat de la grille d'évaluation		
Action Corrective de 2nd niveau

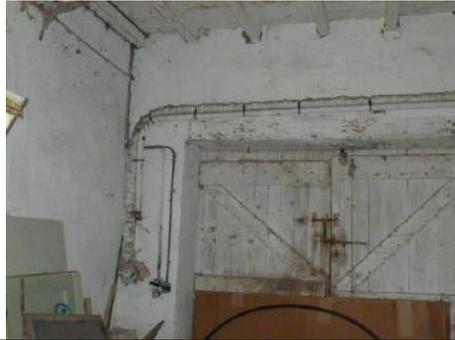
ELEMENT : Conduit de fluide n°1

31	Extérieur		Conduit de fluide n°1	Toutes zones	Amiante ciment	B	Jugement personnel	Matériaux non dégradé

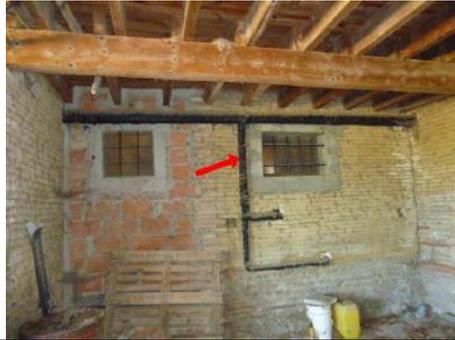
PRELEVEMENT : P001

Nom du client	Numéro de dossier	Pièce ou local
GRIFFOIN	3325GRIFFOIN	RDC - Porche
Matériau	Date de prélèvement	Nom de l'opérateur
Calorifugeage type 2	11/05/2018	HUCK Jacqui

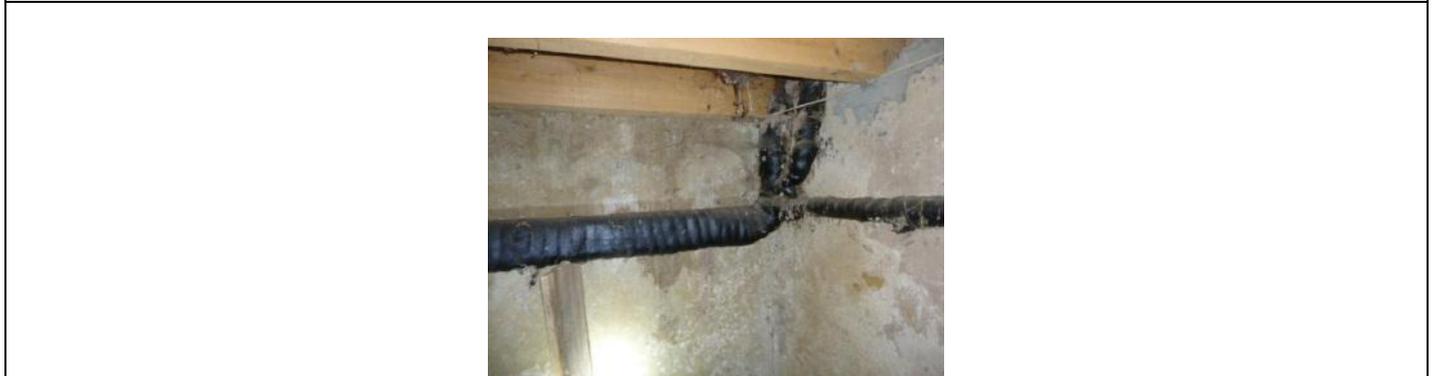
PRELEVEMENT : P001

Nom du client	Numéro de dossier	Pièce ou local
GRIFFOIN	3325GRIFFOIN	1er SS - Cave
Matériau	Date de prélèvement	Nom de l'opérateur
Calorifugeage type 2	11/05/2018	HUCK Jacqui
