Ordre de Mission

23/IMO/0027

Département : **Hautes-Pyrénées**
Commune : **65710 CAMPAN (France)**
Adresse : **2492 ROUTE DU PEYRAS**
Références cadastrales : **Section cadastrale L 01, Parcelle(s) n° 124**
Désignation et situation du ou des lots de copropriété : **, Lot numéro Non communiqué**
Périmètre de repérage : **Ensemble de la propriété + 10m autour**

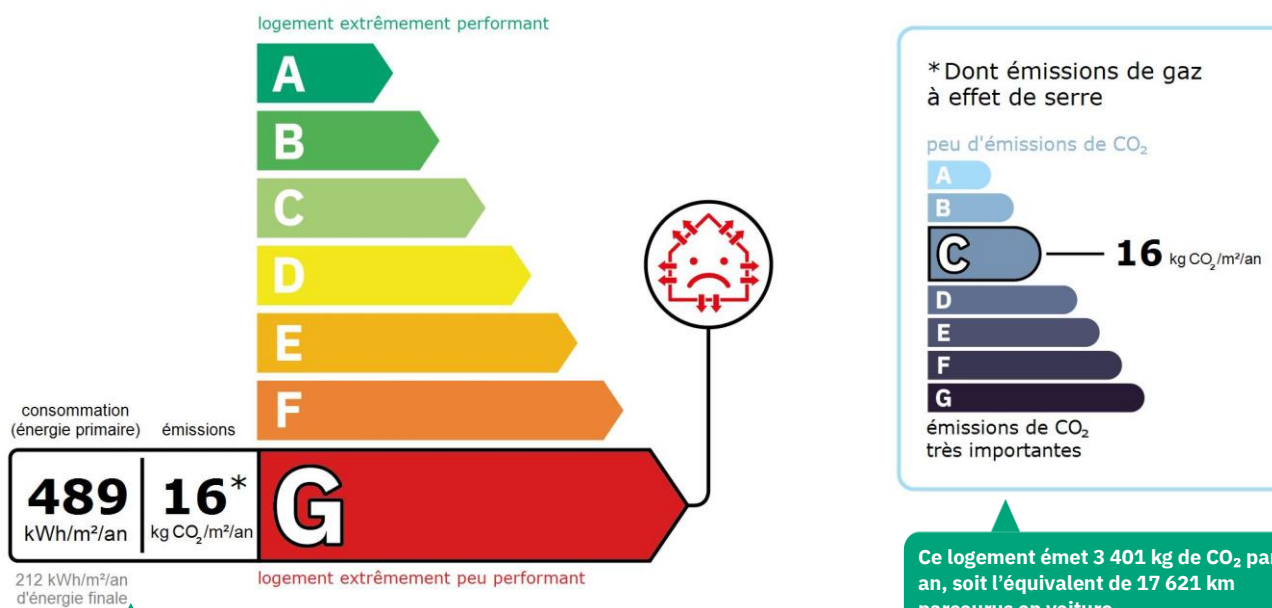
Performance énergétique et climatique

Le niveau de consommation énergétique dépend de l'isolation du logement et de la performance des équipements.
Pour l'améliorer, voir pages 4 à 6

Ce logement émet 3 401 kg de CO₂ par an, soit l'équivalent de 17 621 km parcourus en voiture.
Le niveau d'émissions dépend principalement des types d'énergies utilisées (bois, électricité, gaz, fioul, etc.)

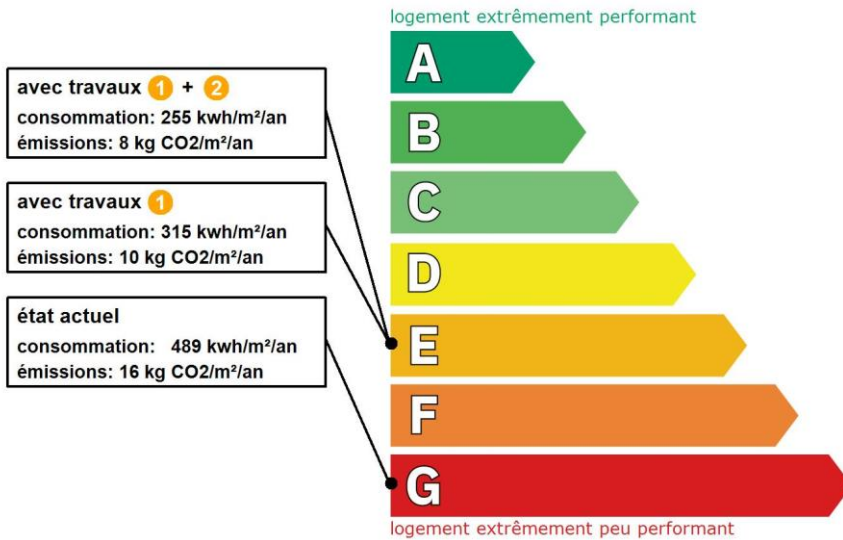
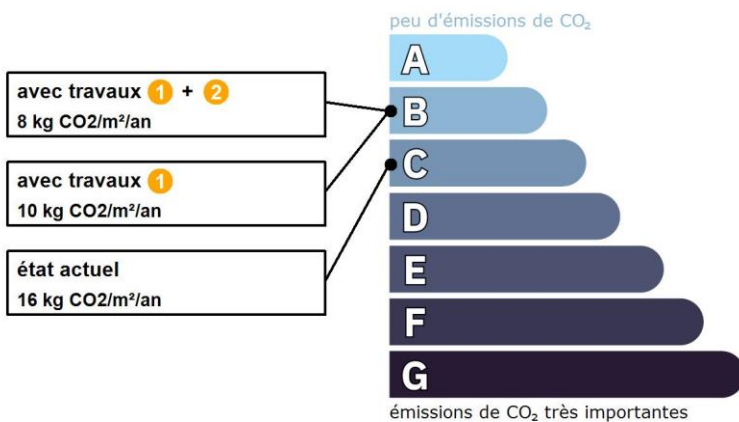
Évolution de la performance après travaux

Dont émissions de gaz à effet de serre

Mur	Isolation des murs par l'intérieur. Avant d'isoler un mur, vérifier qu'il ne présente aucune trace d'humidité.	$R > 4,5 \text{ m}^2 \cdot \text{K}/\text{W}$

Chauffage	▲ Cheminée à foyer ouvert : celle-ci doit être condamnée à défaut d'être remplacée par un autre dispositif

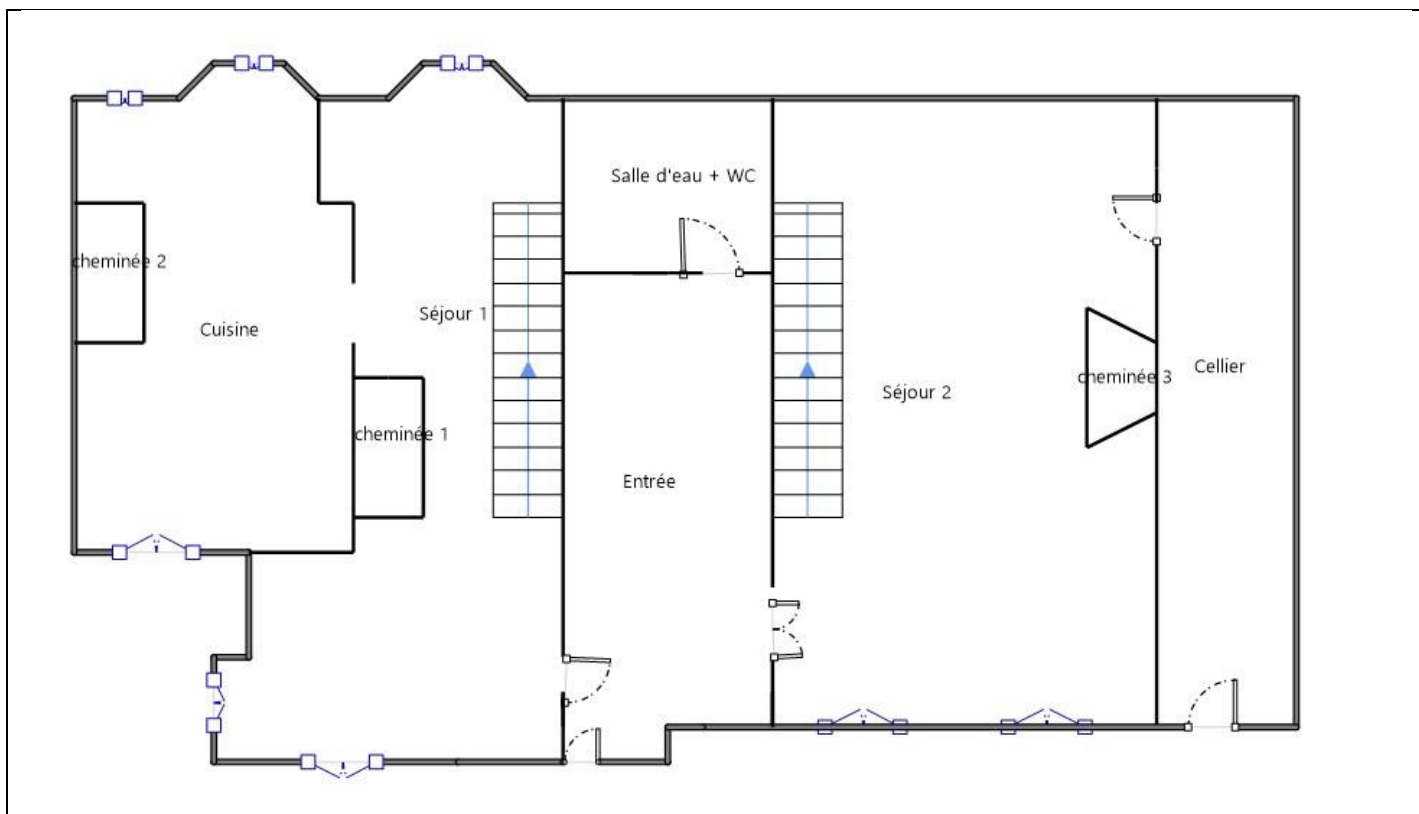
7.1 - Annexe - Schéma de repérage

Planche (croquis) de repérage technique effectué par le cabinet : SAS DIAG BEARN, auteur : DEQUIDT ALEXANDRE
Dossier n° 23/IMO/0027 du 04/08/2023
Adresse du bien : 2492 ROUTE DU PEYRAS (Non communiqué) 65710 CAMPAN France

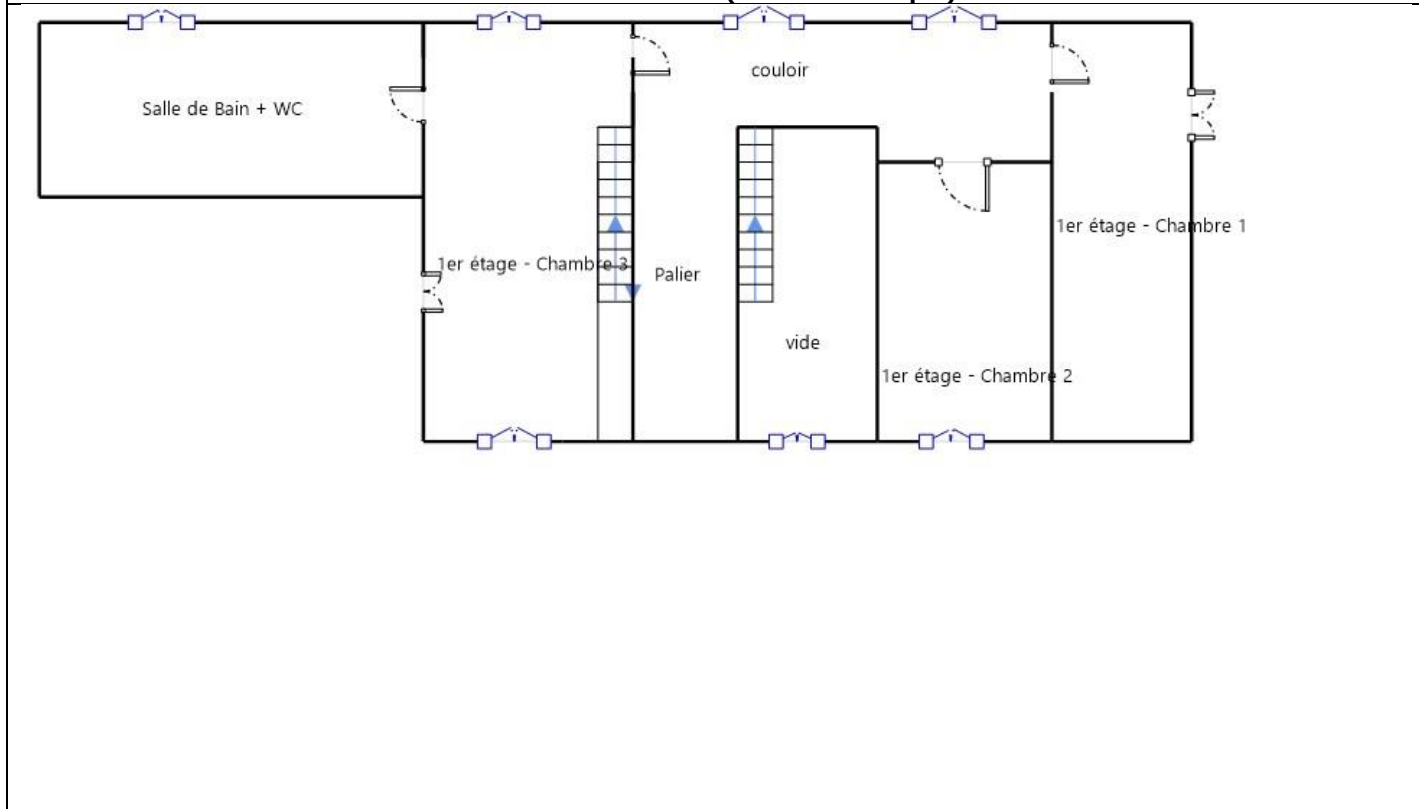
Planche (croquis) de repérage technique effectué par le cabinet : SAS DIAG BEARN, auteur : DEQUIDT ALEXANDRE
 Dossier n° 23/IMO/0027 du 04/08/2023
 Adresse du bien : 2492 ROUTE DU PEYRAS (Non communiqué) 65710 CAMPAN France
