# DOSSIER DE DIAGNOSTICS TECHNIQUES

Référence : EG09E23A

Mission réalisée le 09/05/2023

Maison  
225 rue Mixuremborda  
64130 CHÉRAUTE

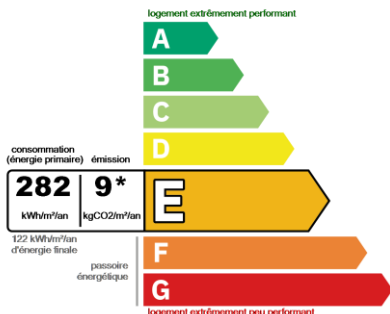
<p style="text-align: center;">Consommation conventionnelle : <b>282 kWh<sub>ep</sub>/m<sup>2</sup>.an</b></p>

<p style="text-align: center;"><b>282</b> kWh/m<sup>2</sup>.an <small>consommation (énergie primaire)</small></p> <p style="text-align: center;"><b>9*</b> kgCO<sub>2</sub>/m<sup>2</sup>.an <small>émission</small></p> <p style="text-align: center;"><small>122 kWh/m<sup>2</sup>.an d'énergie finale</small></p> <p style="text-align: center;"><small>passoire énergétique</small></p> <p style="text-align: center;"><small>logement extrêmement peu performant</small></p>	<p style="text-align: center;">Estimation des émissions : <b>9 kg<sub>eq</sub>CO<sub>2</sub>/m<sup>2</sup>.an</b></p>

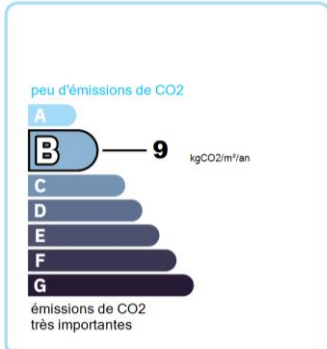
<p style="text-align: center;"><small>peu d'émissions de CO<sub>2</sub></small></p> <p style="text-align: center;"><b>B</b> — 9 kgCO<sub>2</sub>/m<sup>2</sup>.an</p> <p style="text-align: center;"><small>émissions de CO<sub>2</sub> très importantes</small></p>

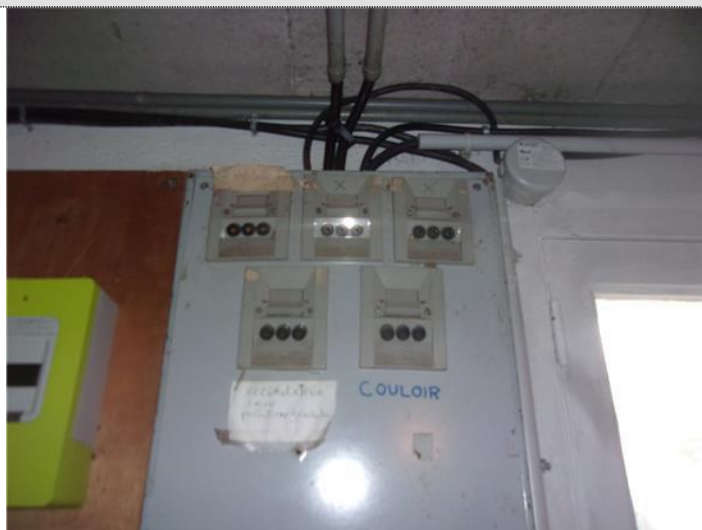
Point de contrôle N° B.8.3 a)

*Description :* L'installation comporte au moins un MATERIEL ELECTRIQUE vétuste.
