Prestations réalisées : Constat amiante avant-vente, Etat relatif à la présence de termites, Diag. Installations Gaz, Diag. Installations Electricité, Diagnostic de Performance Energétique, Etat des Risques et Pollutions

Dossier Technique Immobilier

Numéro de dossier : 2096
Date du repérage : 11/07/2023

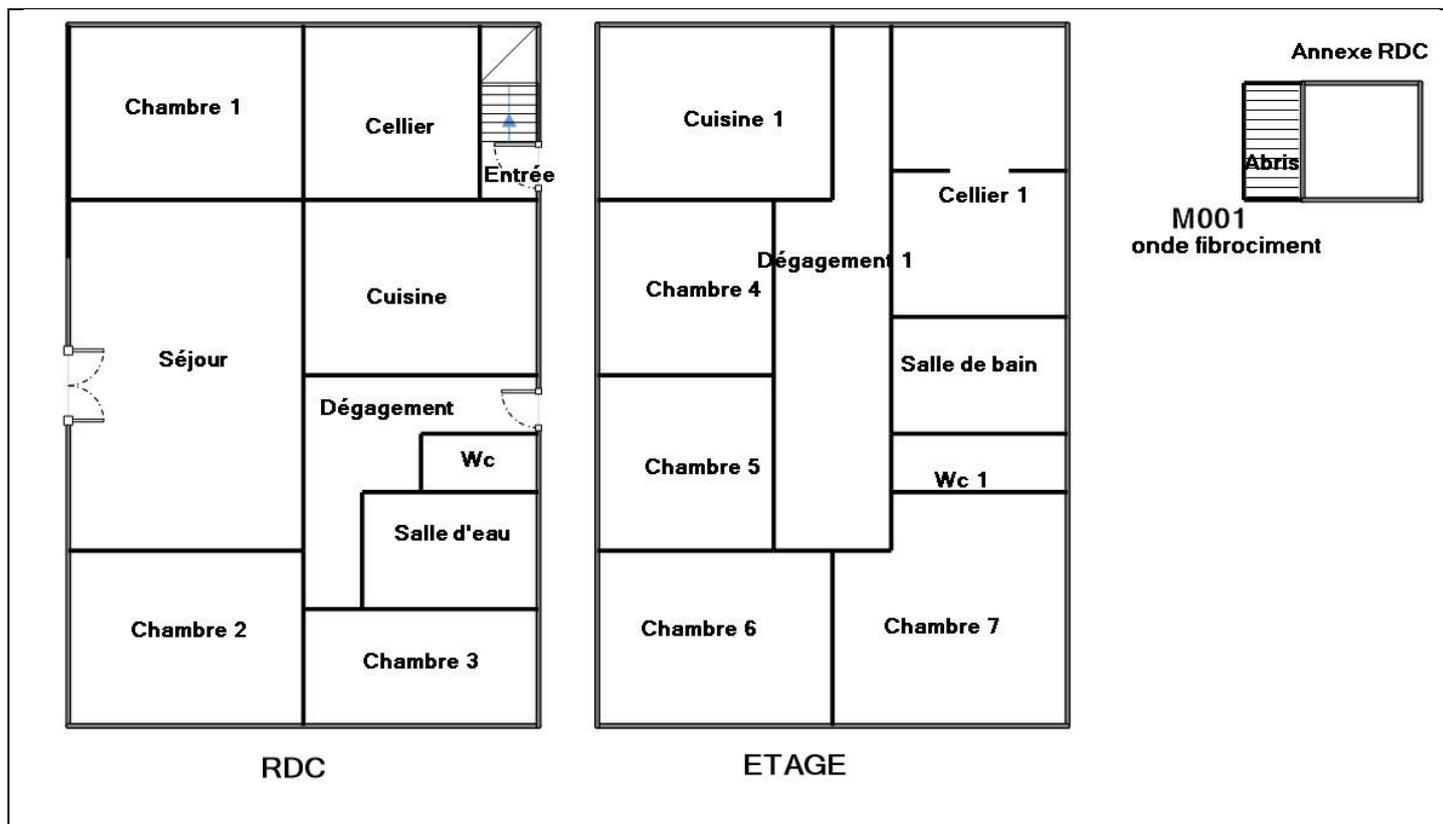
7.1 - Annexe - Schéma de repérage

Localisation	Identifiant + Description	Conclusion (justification)	Etat de conservation** et préconisations*
Abris	Identifiant: M001 Description: Plaques en fibres-ciment (y compris plaques « sous tuiles ») Liste selon annexe.13-9 du CSP: B	Présence d'amiante (Sur décision de l'opérateur)	Matériau non dégradé Résultat EP** Préconisation : Il est recommandé de réaliser une évaluation périodique.

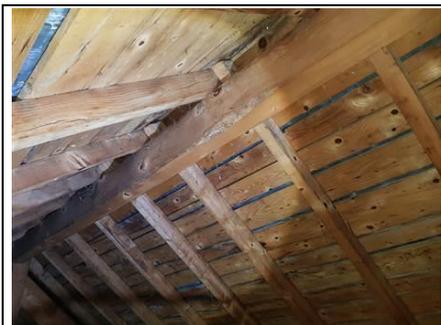
Photo n° T1
Localisation sur croquis : Comble perdu
Ouvrage : Vérifier les dates de traitement de la charpente bois (durée de traitement environ 10 ans).

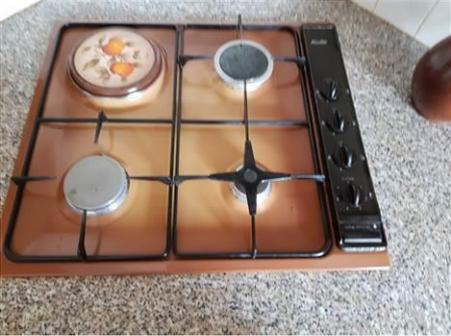
<p>Photo n° G1 Localisation : Cuisine Table de cuisson sauter</p>

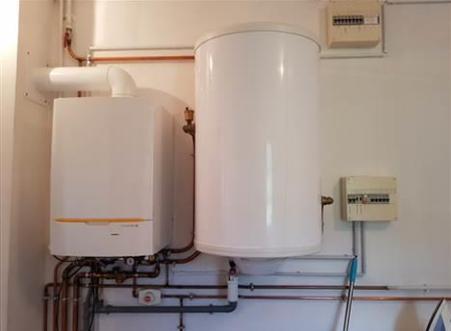
<p>Photo n° G2 Localisation : Cellier Chaudière gaz propane</p>

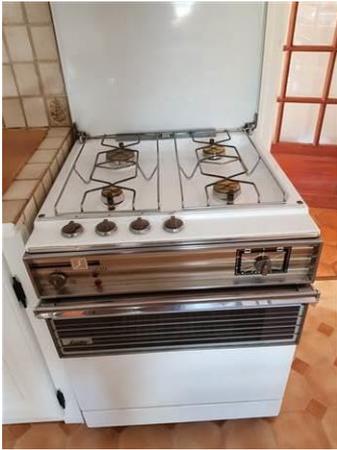
Photo n° G3
Localisation : Cuisine 1
gazinière raccordée bouteille butane exclue diagnostic .
Présence tuyau caoutchouc avec collier date limite d'utilisation 202.
Nous vous recommandons de mettre en place une liaison sans date limite d'utilisation type flexinox.

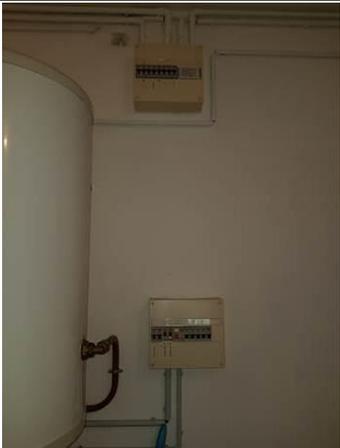
<p>Photo E1 Localisation : Cellier Libellé de l'anomalie : Présence de 2 tableaux</p>
---	---

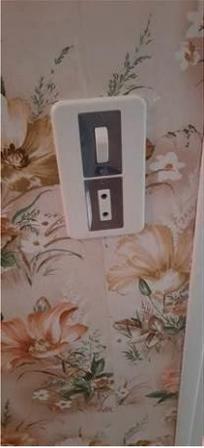
<p>Photo E2 Localisation : Habitation Libellé de l'anomalie : bloc de prise sans broche de terre et interrupteur avec façade métallique obsolète</p>

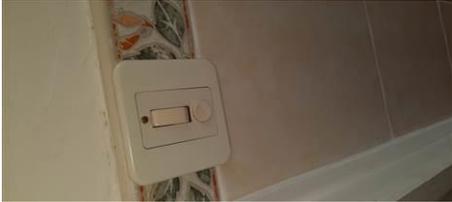
<p>Photo E3 Localisation : Habitation Libellé de l'anomalie : interrupteur avec fusible obsolète</p>
