Résumé de l'expertise n° 23/SOL/5465

Adresse : **4 CHEMIN DES RESISTANTS
QUARTIER DE LA GARE**

Rapport de mission de repérage des matériaux et produits contenant de l'amiante pour l'établissement du constat établi à l'occasion de la vente d'un immeuble bâti (Listes A et B de l'annexe 13-9 du Code de la Santé publique)

Numéro de dossier : 23/SOL/5465
Date du repérage : 19/04/2023

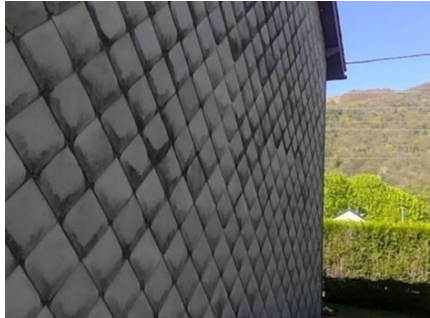
Localisation	Identifiant + Description	Conclusion (justification)	Etat de conservation** et préconisations*	Photo
façade	Identifiant: ZPSO-001 Description: Ardoise en fibro ciment Liste selon annexe.13-9 du CSP: B	Présence d'amiante (Sur jugement de l'opérateur)	Matériau dégradé (étendue ponctuelle) Résultat EP** Préconisation : Il est recommandé de réaliser une évaluation périodique. Recommandation : surveillance

<p>Photo n° PhA001 Localisation : façade Ouvrage : 2 - Parois verticales extérieures et Façades - Façades légères, murs rideaux, bardages, panneaux sandwich Partie d'ouvrage : Ardoise en fibro ciment Description : Ardoise en fibro ciment</p>
--	---

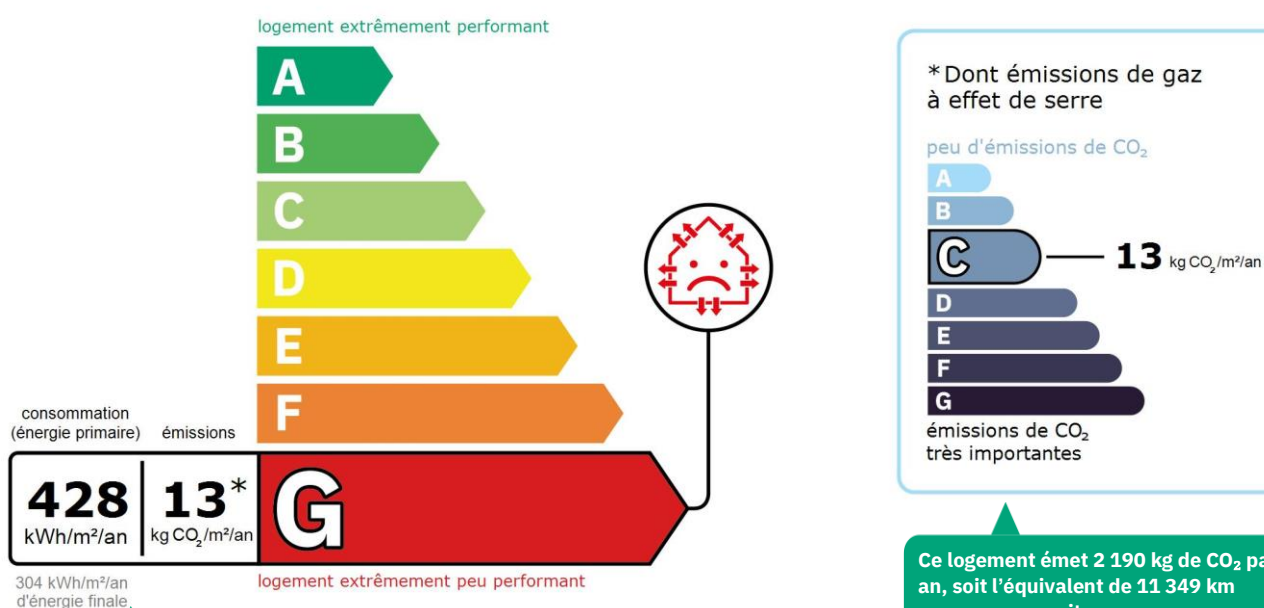
Performance énergétique et climatique

Le niveau de consommation énergétique dépend de l'isolation du logement et de la performance des équipements. Pour l'améliorer, voir pages 4 à 6

Ce logement émet 2 190 kg de CO₂ par an, soit l'équivalent de 11 349 km parcourus en voiture. Le niveau d'émissions dépend principalement des types d'énergies utilisées (bois, électricité, gaz, fioul, etc.)
