Dossier Technique Immobilier

Numéro de dossier : 2023-06-2271
Date du repérage : 23/06/2023

Localisation du ou des bâtiments :
Département :.....**Hauts-Pyrénées**
Adresse :.....**2 rue du Haubourg**
Commune :.....**65400 AUCUN**
Section cadastrale A, Parcelle(s) n° 1461
Désignation et situation du ou des lot(s) de copropriété :
Ce bien ne fait pas partie d'une copropriété
Périmètre de repérage :
Toutes parties accessibles sans démontage ni destruction

Résumé de l'expertise n° 2023-06-2271

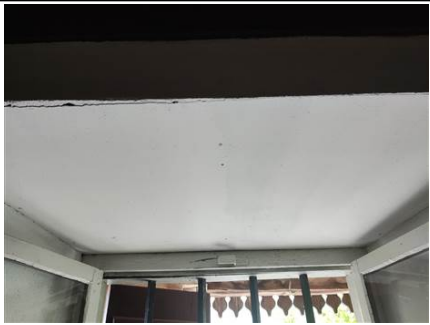
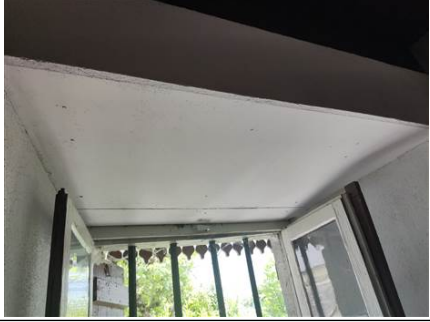
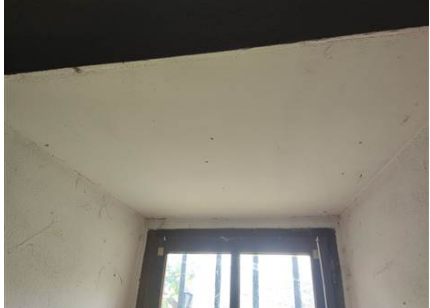
Localisation	Identifiant + Description	Conclusion (justification)	Etat de conservation** et préconisations*	Photo
RdC - Salle à manger - Embrasure des fenêtres (parties hautes)	Identifiant: ZPSO-001 Description: Revêtements durs en fibres-ciment Liste selon annexe.13-9 du CSP: B	Présence d'amiante (sur jugement de l'opérateur)	Matériau non dégradé Résultat EP** Préconisation : Il est recommandé de réaliser une évaluation périodique.

<p>Photo n° PhA001 Localisation : RdC - Salle à manger - Embrasure des fenêtres (parties hautes) Ouvrage : 3 - Parois verticales intérieures - Revêtements de murs, poteaux, cloisons, gaines, coffres Partie d'ouvrage : Revêtements durs en fibres-ciment Description : Revêtements durs en fibres-ciment</p>

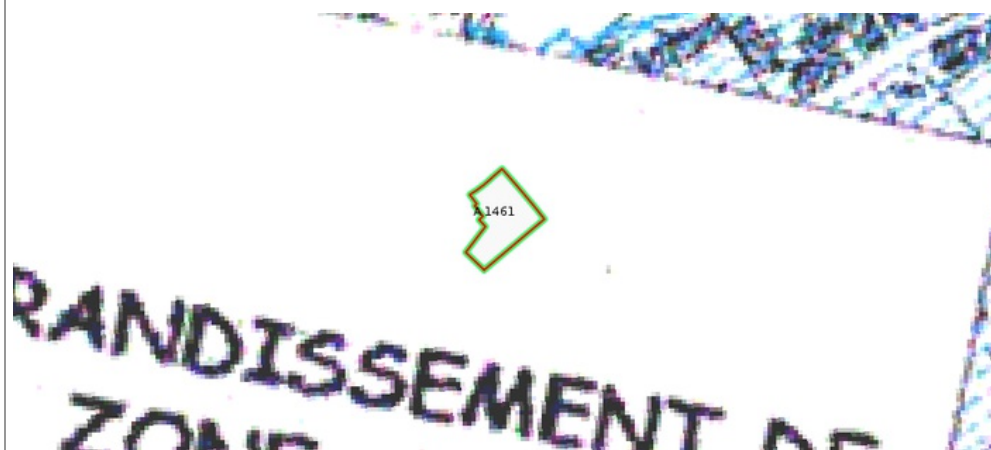
Carte

Zoom et Légende extraits de la carte originale ci-dessus

SYMBÔLE	DESCRIPTION
(*)	NUMÉRO DE DÉCLARATION DE RÈGLEMENT APPLICABLE
[Zone hachurée]	ZONES SUBSTITUABLES EXPOSÉES AUX INONDATIONS
[Zone bleue]	ZONES INONDABLES
[Zone verte]	ZONES NON SUBSTITUABLES EXPOSÉES AUX INONDATIONS
[Zone orange]	ZONES NON SUBSTITUABLES EXPOSÉES AUX RISQUES
[Zone grise]	PERIMÈTRE D'APPLICATION DU RÈGLEMENT P.P.A.
[Ligne verte]	ÉCHELLE 1/2000
