Dossier TECHNIQUE IMMOBILIER

Référence du dossier	23/IMO/0076
Date de repérage	25/07/2023

Département : **Haute-Garonne**
 Commune : **31510 SAUVETERRE DE COMMINGES**
 Adresse : **235 COTE DE LAYRIS**
 Références cadastrales : **Section cadastrale I, Parcelle(s) n° 934**
 Désignation et situation du ou des lots de copropriété : **Ce bien ne fait pas partie d'une copropriété**
 Périmètre de repérage : **Ensemble de la propriété**

Type de bien : Maison Individuelle
Année de construction : 1975 - 1977
Surface habitable : **291,48 m²**

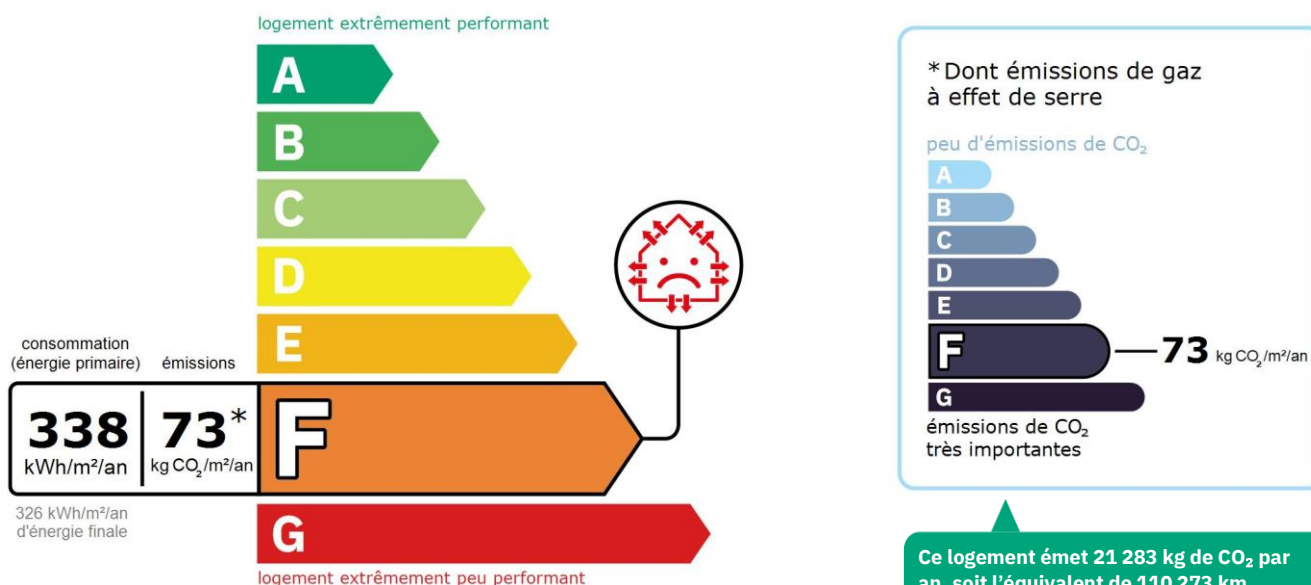
Performance énergétique et climatique

Le niveau de consommation énergétique dépend de l'isolation du logement et de la performance des équipements. Pour l'améliorer, voir pages 4 à 6

Ce logement émet 21 283 kg de CO₂ par an, soit l'équivalent de 110 273 km parcourus en voiture. Le niveau d'émissions dépend principalement des types d'énergies utilisées (bois, électricité, gaz, fioul, etc.)

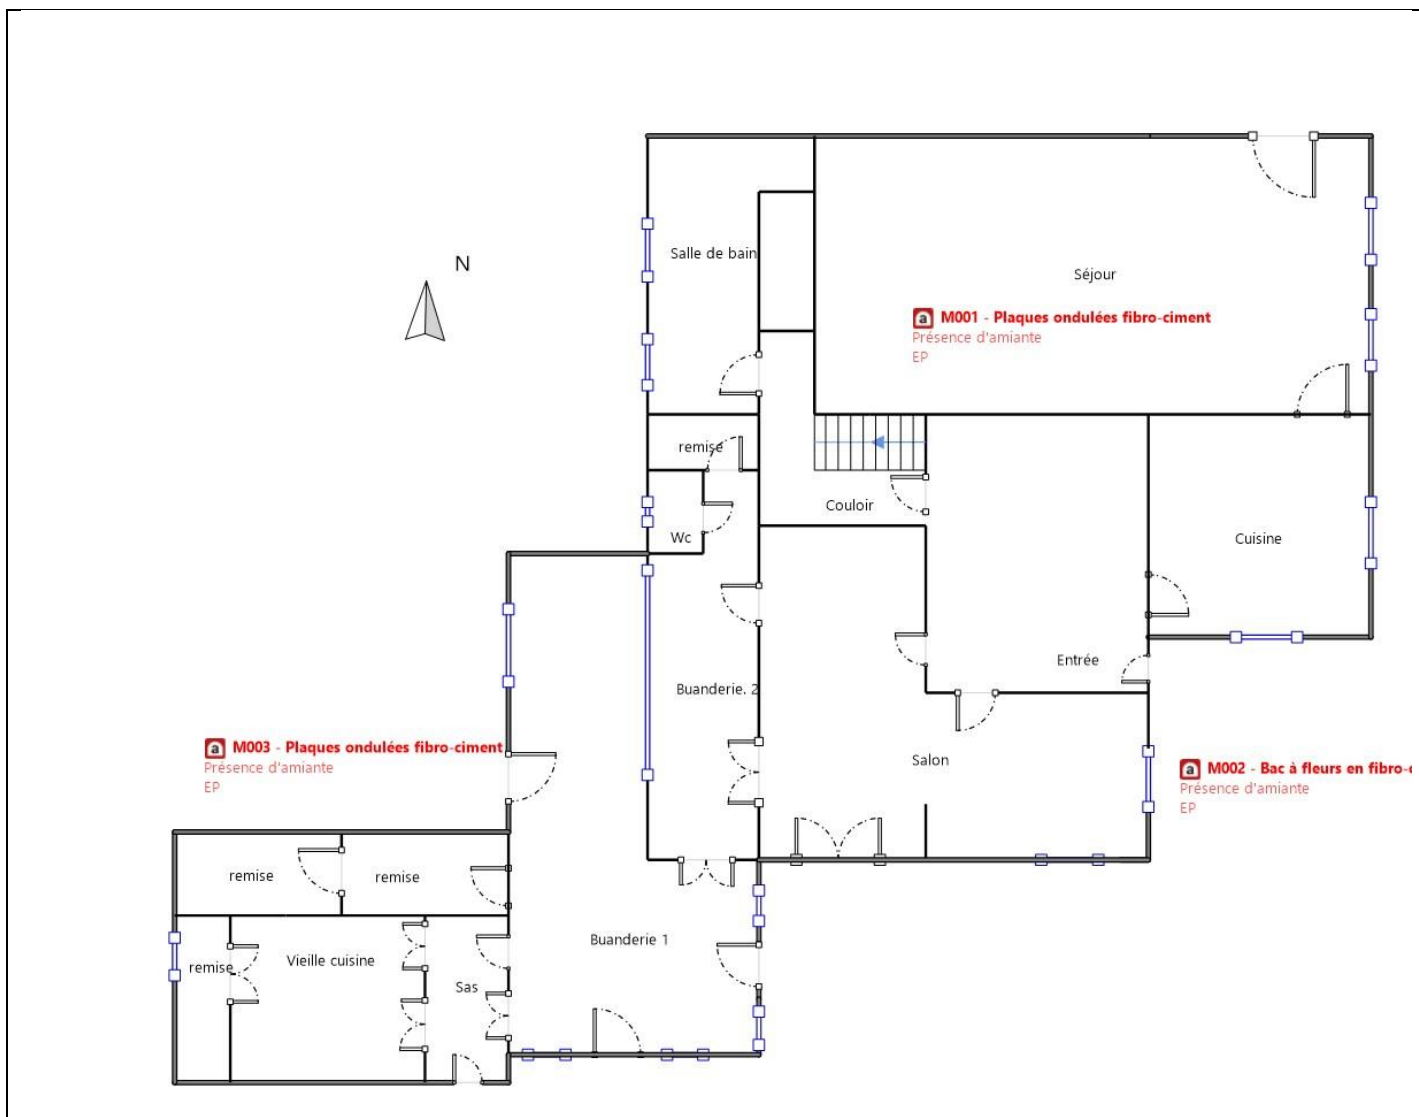
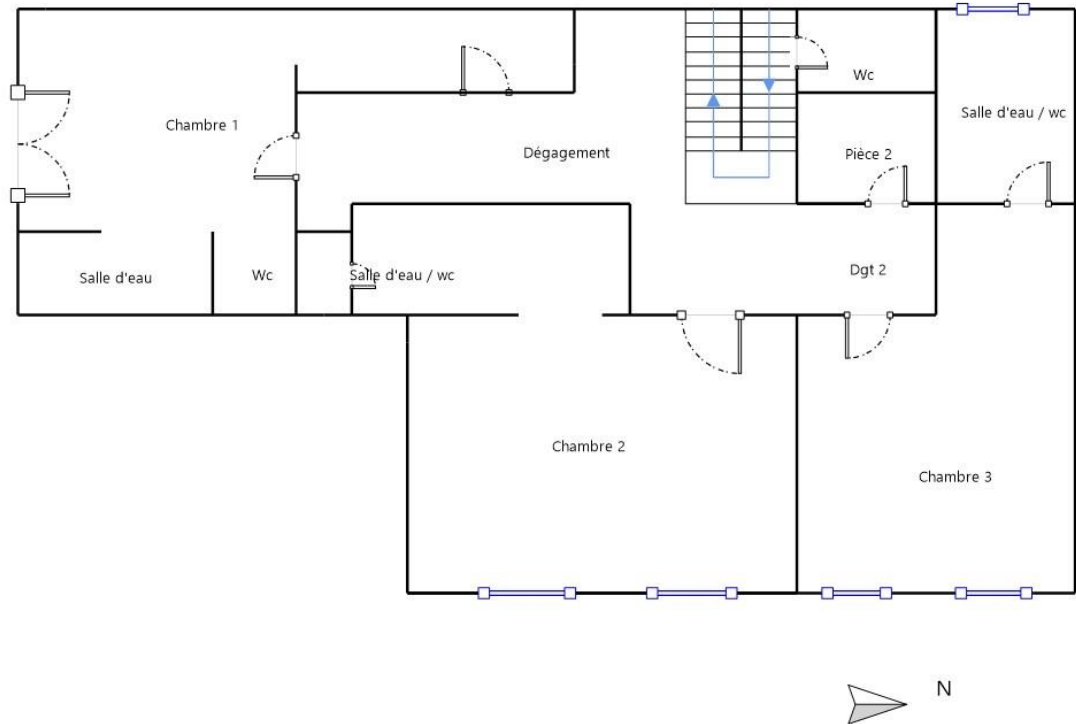
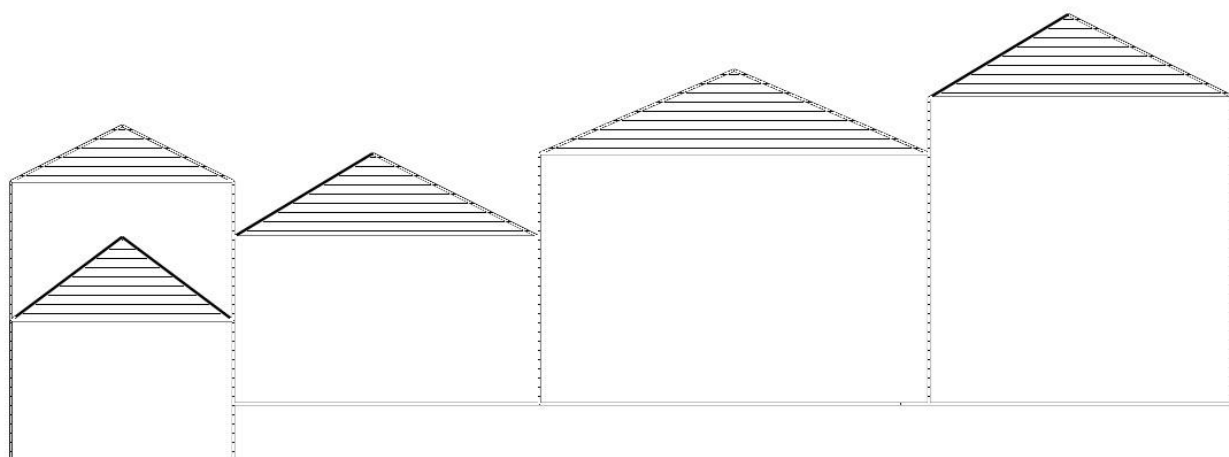
7.1 - Annexe - Schéma de repérage

**Planche (croquis) de repérage technique effectué par le cabinet : NB DIAG, auteur : BONEL NATHALIE
Dossier n° 23/IMO/0076 du 20/08/2023
Adresse du bien : 235 COTE DE LAYRIS 31510 SAUVETERRE DE COMMINGES**

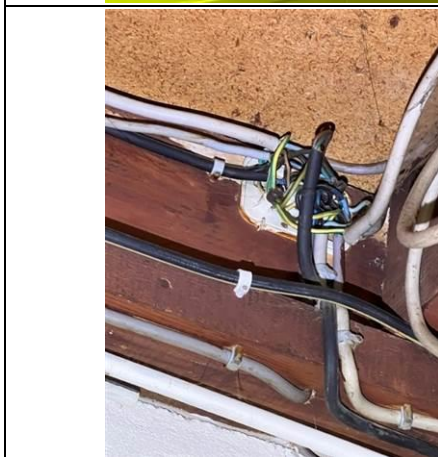
Photo PhEle001

Libellé de l'anomalie : Au moins un conducteur isolé n'est pas placé sur toute sa longueur dans un conduit, une goulotte ou une plinthe ou une huisserie, en matière isolante ou métallique, jusqu'à sa pénétration dans le matériel électrique qu'il alimente.

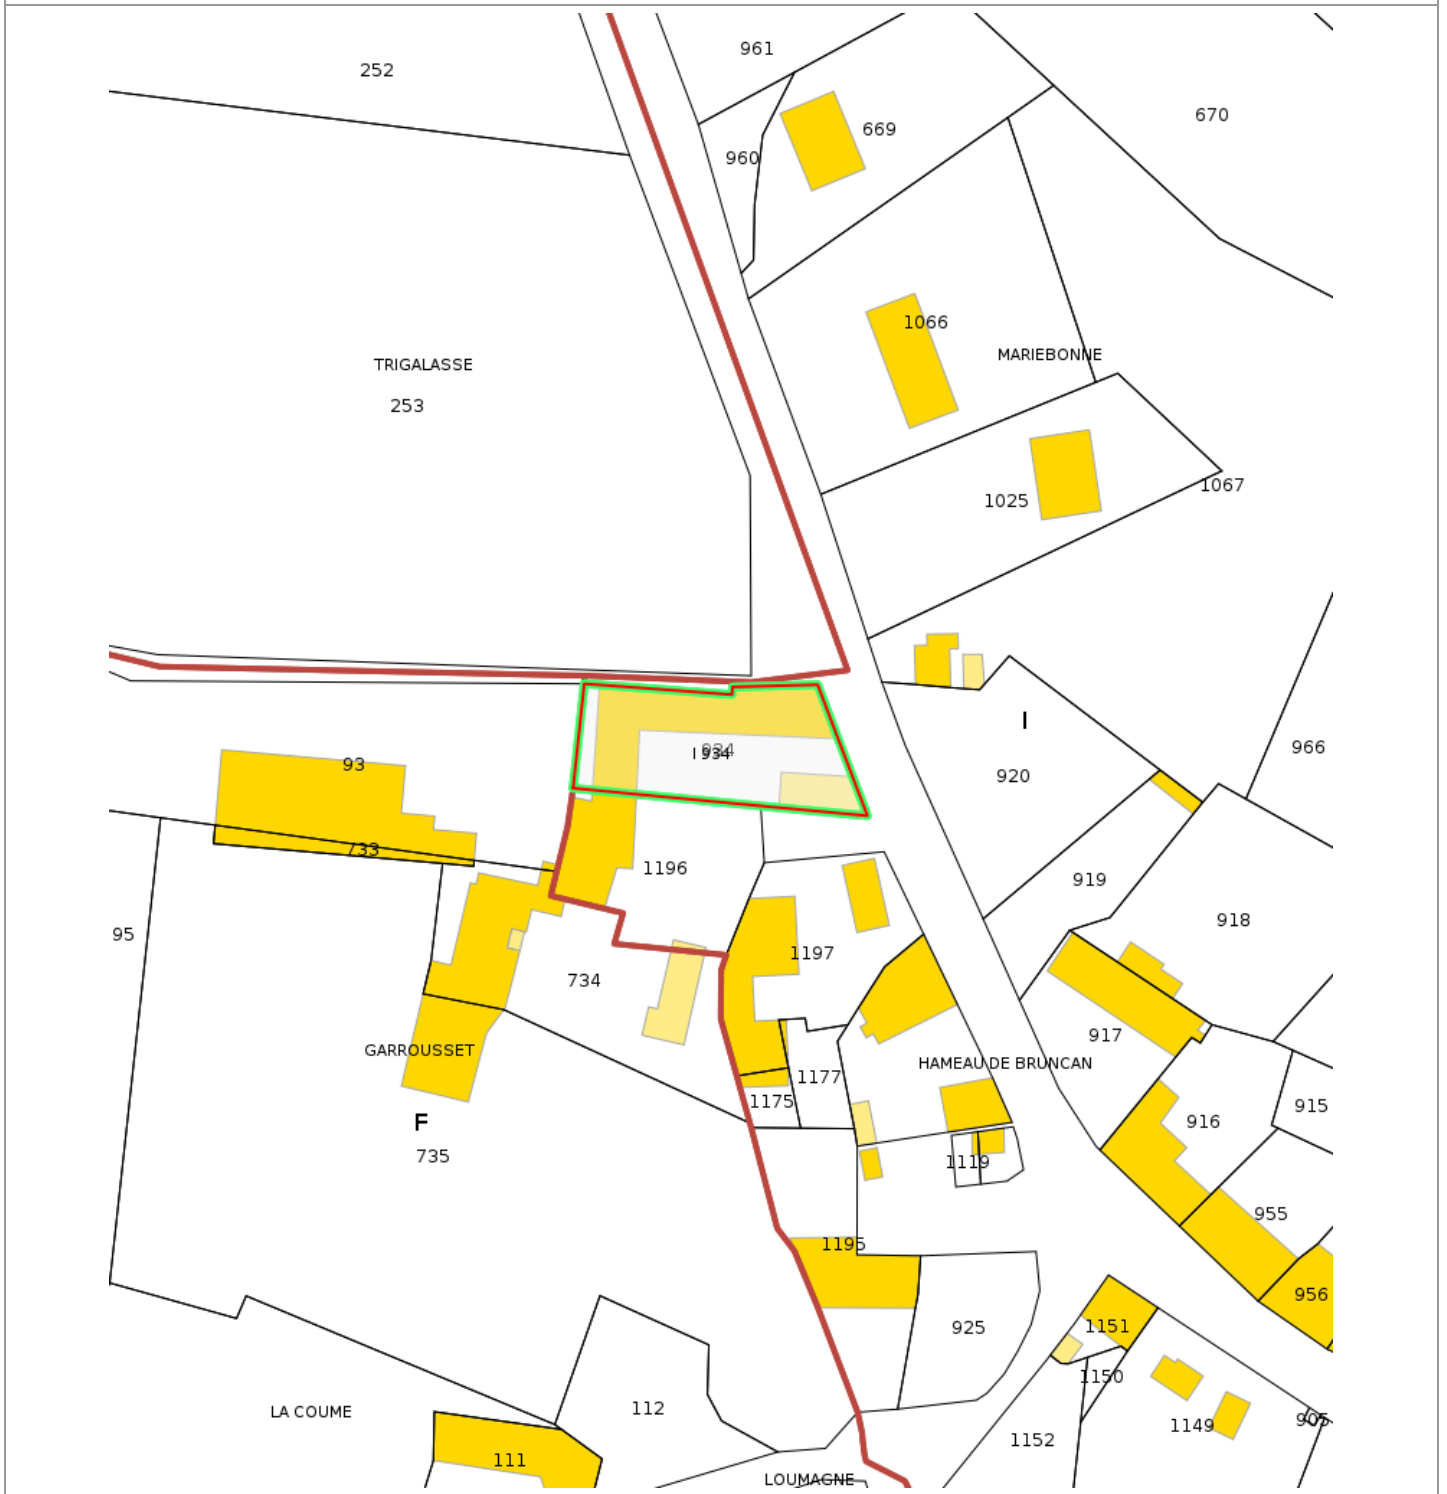
Zonage réglementaire sur la Sismicité : Zone 3 - Modérée

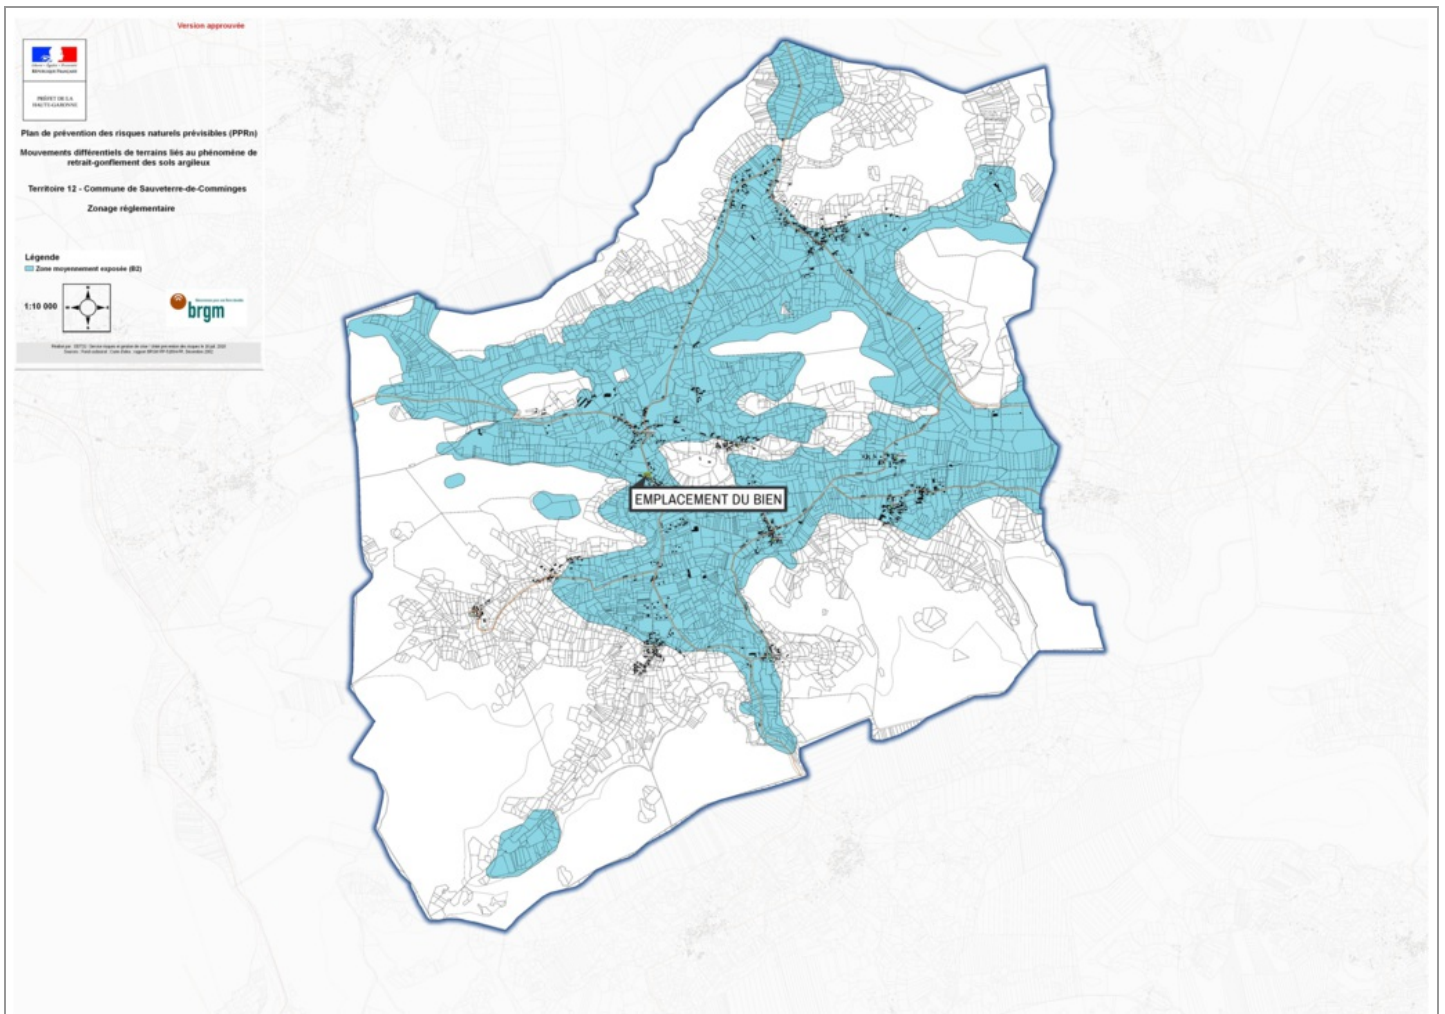
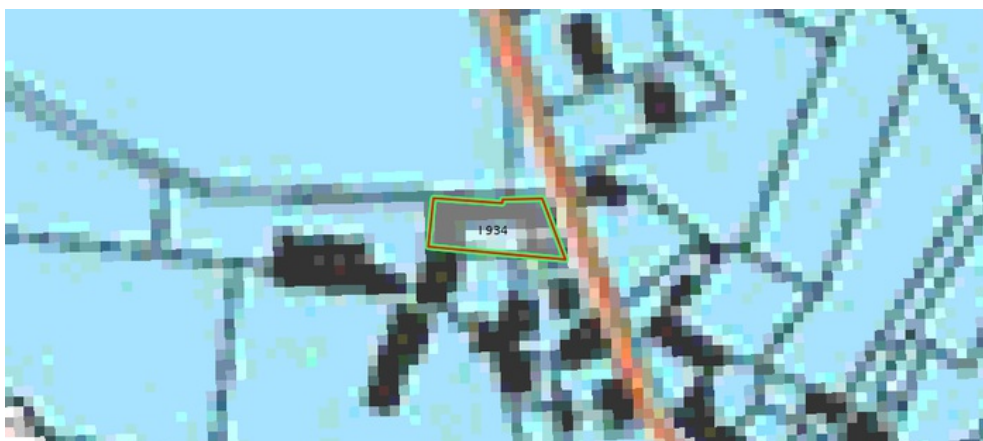
Mouvement de terrain Argile Approuvé

Zone moyennement exposée (B2)

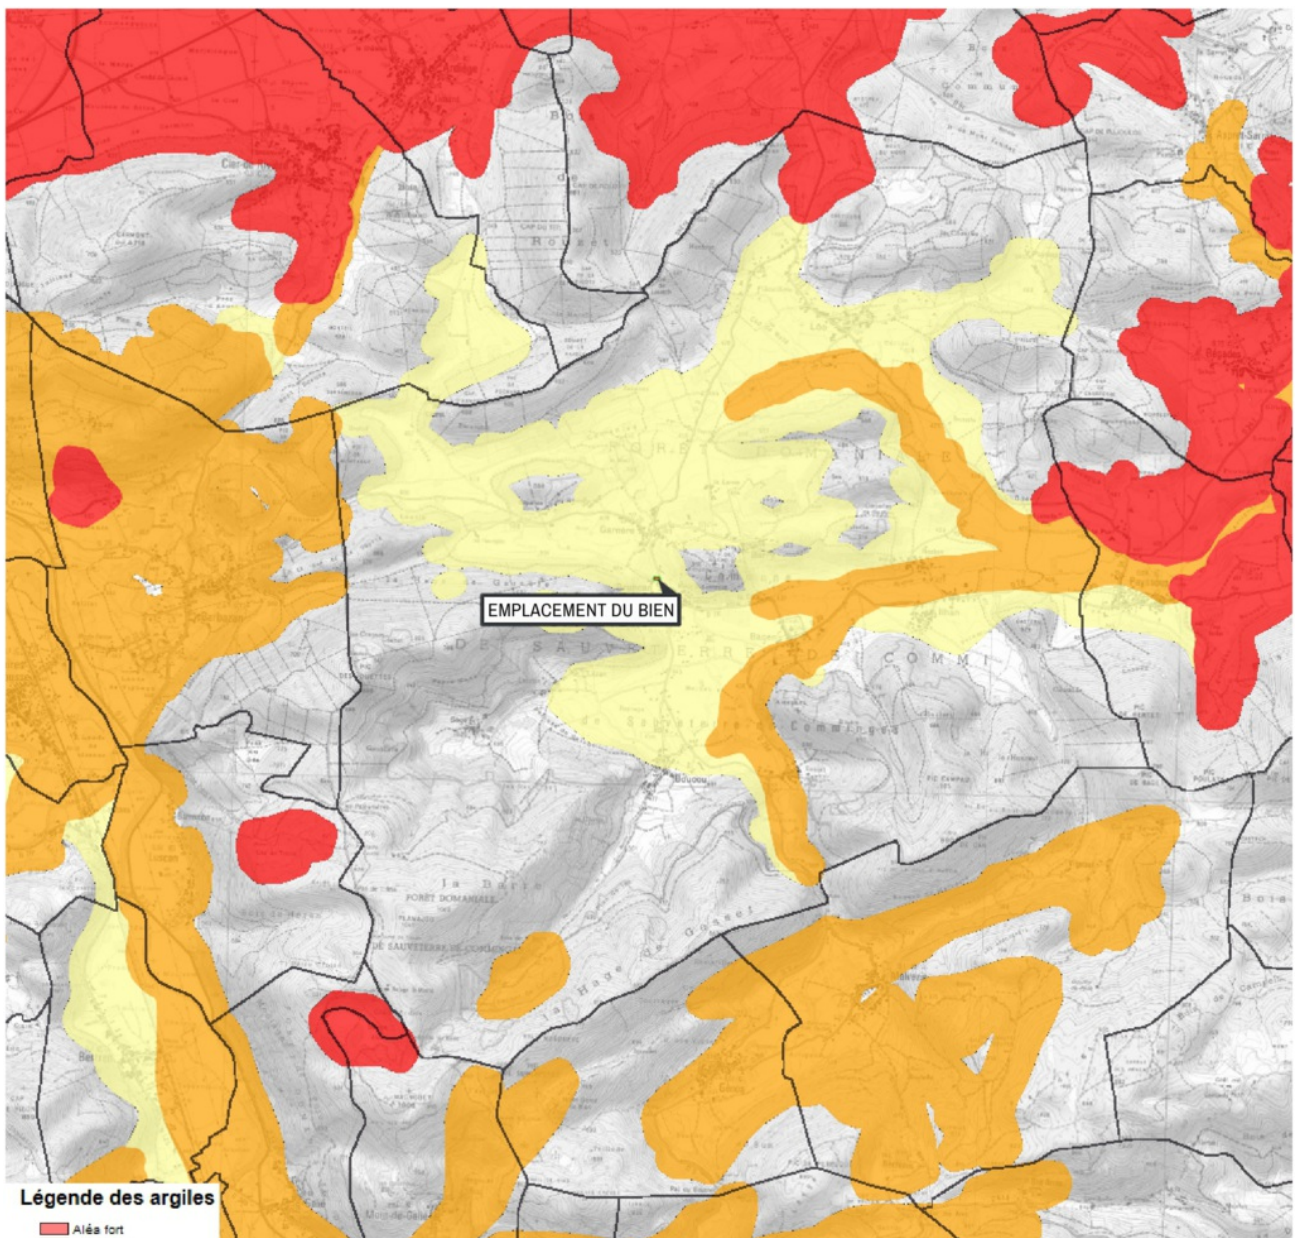
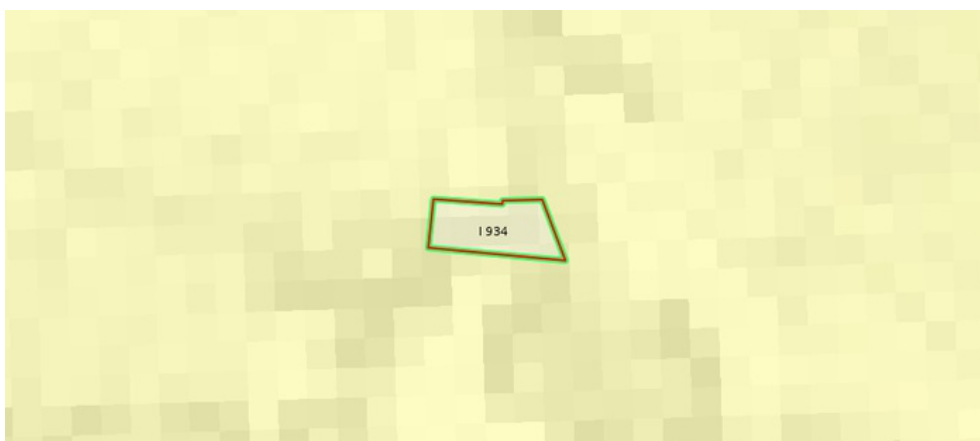
EXPOSÉ

Légende Mouvement de terrain Argile (Loi ELAN)
Carte réglementaire
Source BRGM

- Aléa fort**
Concerné par la loi ELAN*
- Aléa moyen**
Concerné par la loi ELAN*
- Aléa faible**
Non concerné par la loi ELAN
