Dossier TECHNIQUE IMMOBILIER

AGENCE : SAS DIAG BIGORRE

Référence du dossier	23/IMO/0016
Date de repérage	11/08/2023

Localisation du ou des bâtiments
Département : Hautes-Pyrénées Commune : 65710 CAMPAN Adresse : 166 ancien chemin du sarrat Références cadastrales : Section cadastrale : NC, Parcelle(s) n° : NC Désignation et situation du ou des lots de copropriété : , Lot numéro Non communiqué Périmètre de repérage : Ensemble de la propriété + 10 m autour

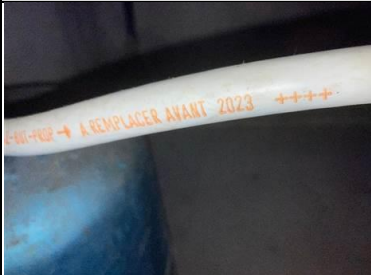
Points de contrôle ⁽³⁾ (selon la norme)	Anomalies observées (A1 ⁽⁴⁾ , A2 ⁽⁵⁾ , DGI ⁽⁶⁾ , 32c ⁽⁷⁾)	Libellé des anomalies et recommandations	Photos
C.10 - 14 Raccordement en gaz des appareils par tuyaux non rigides	A1	La date limite d'utilisation du tuyau d'alimentation n'est pas lisible ou est dépassée. (Cuisinière Plaque 4 feux) Remarques : (Cave) La date limite d'utilisation du tuyau non rigide est dépassée ; Faire intervenir un installateur gaz qualifié afin de remplacer le tuyau existant par un tuyau neuf

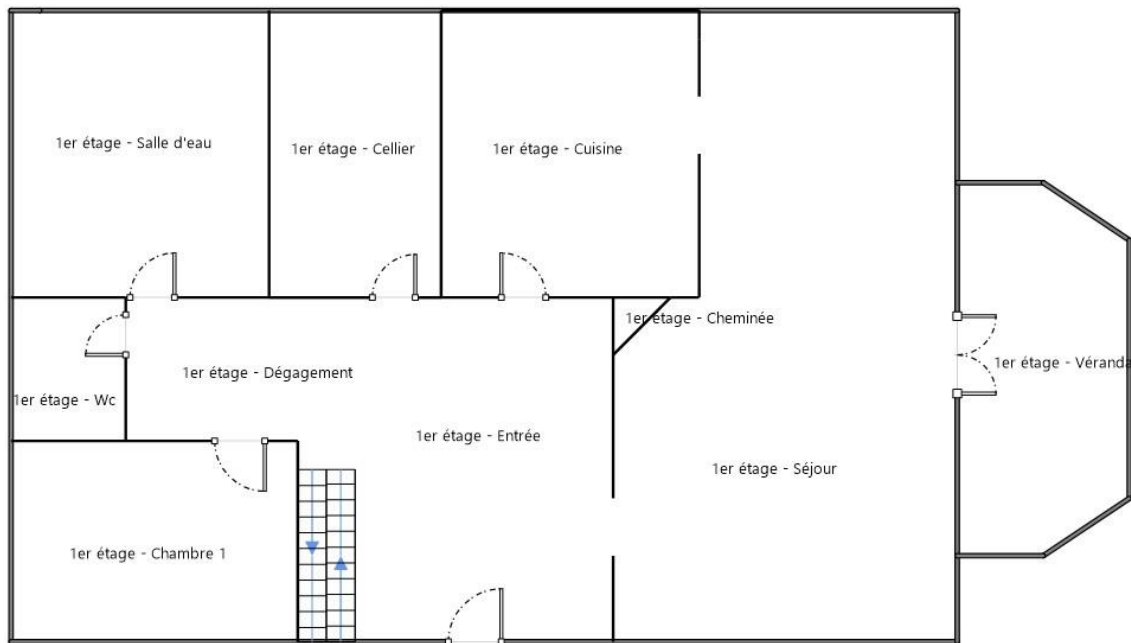
7.1 - Annexe - Schéma de repérage

Localisation	Identifiant + Description	Conclusion (justification)	Etat de conservation** et préconisations*
Extérieur - Garage extérieur	<p><u>Identifiant:</u> M001 <u>Description:</u> Plaques en fibres-ciment en toiture <u>Composant de la construction:</u> 1. Toiture et étanchéité - Plaques ondulées <u>Partie à sonder:</u> Plaques en fibres-ciment <u>Liste selon annexe.13-9 du CSP:</u> B <u>Localisation sur croquis:</u> M001</p>	Présence d'amiante (sur jugement de l'opérateur)	<p>Matériau non dégradé</p> <p>Résultat EP**</p> <p>Préconisation : Il est recommandé de réaliser une évaluation périodique.</p>
	<p><u>Identifiant:</u> M002 <u>Description:</u> Plaques en fibres-ciment sur façade intérieure <u>Composant de la construction:</u> 1. Toiture et étanchéité - Plaques ondulées <u>Partie à sonder:</u> Plaques en fibres-ciment <u>Liste selon annexe.13-9 du CSP:</u> B <u>Localisation sur croquis:</u> M002</p>	Présence d'amiante (sur jugement de l'opérateur)	<p>Matériau non dégradé</p> <p>Résultat EP**</p> <p>Préconisation : Il est recommandé de réaliser une évaluation périodique.</p>

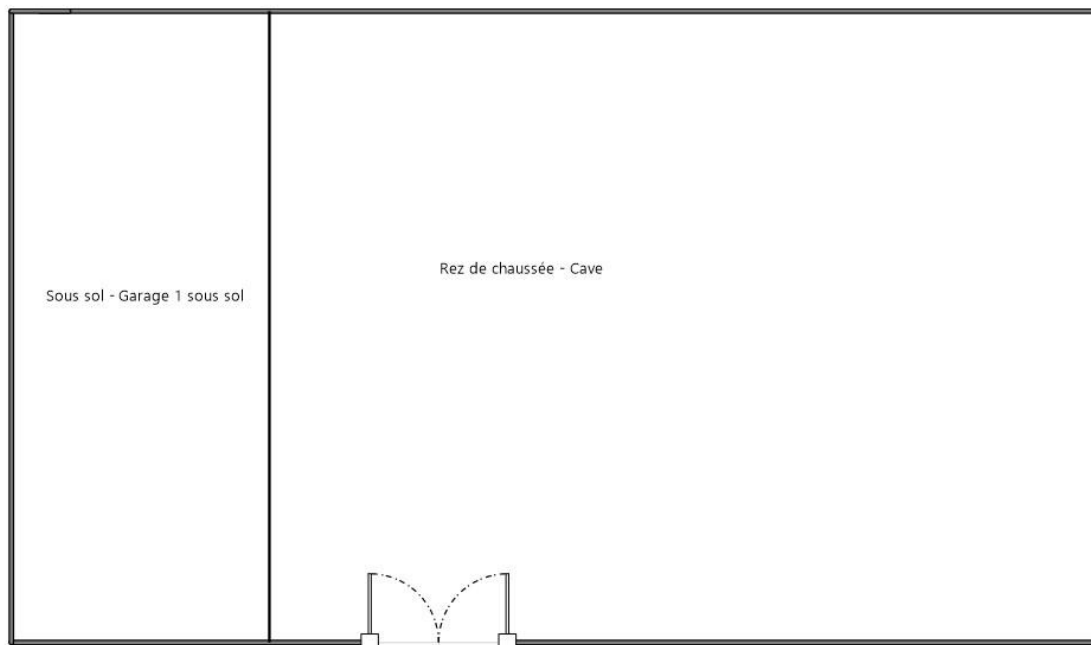
a M002 - Plaques en fibres-ciment sur façade intérieure

Présence d'amiante
EP

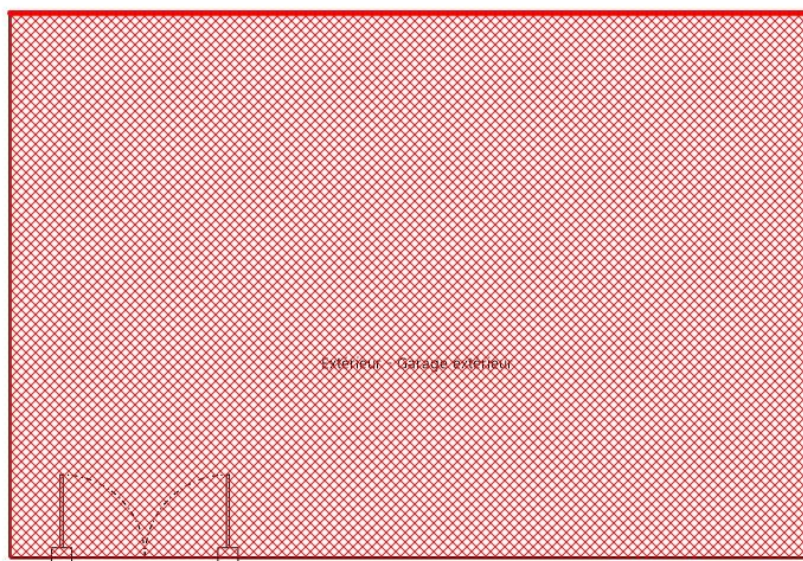
a M001 - Plaques en fibres-ciment en toiture

Présence d'amiante
EP

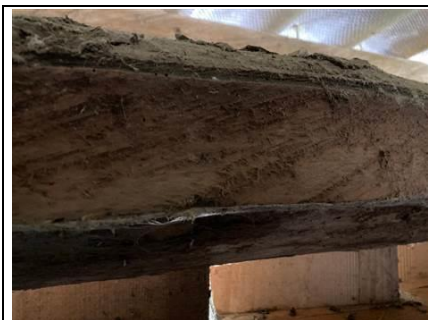
Photo n° PhTer002

Localisation : Extérieur - Garage extérieur

Indices : altérations dans le bois (dégradation(s) faible(s))
