# Dossier Technique Immobilier

Numéro de dossier : D2207028-ABEILHE  
 Date du repérage : 07/07/2022

Désignation du ou des bâtiments
<i>Localisation du ou des bâtiments :</i> Département : ... <b>Gers</b> Adresse : ..... <b>lieu dit au Mouté</b> Commune : ..... <b>32320 ST CHRISTAUD</b> <b>Section cadastrale D, Parcelle(s) n° 92</b>
Périmètre de repérage : <b>R+1</b>

## n° D2207028-ABEILHE

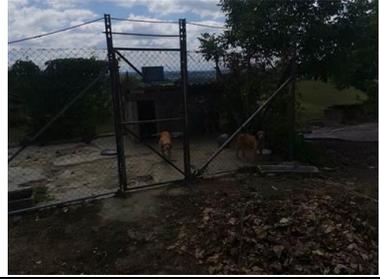
Niche	Sol Béton Mur Parpaings Plafond plaques en fibrociment

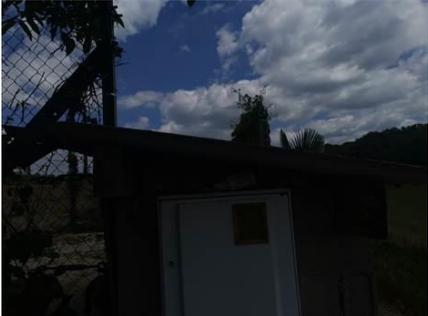
Photo n° PhA001 Localisation : Niche Ouvrage : 1 - Couvertures, Toitures, Terrasses et étanchéités - Plaques ondulées et planes Partie d'ouvrage : Plaques en fibres-ciment (y compris plaques « sous tuiles ») Description : Plaques en fibres-ciment (y compris plaques « sous tuiles »)
--	--

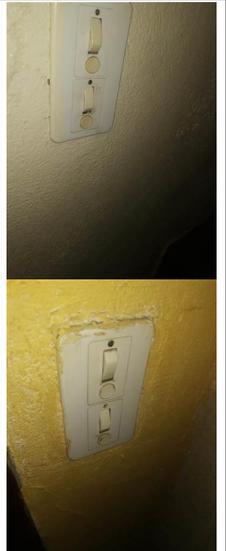
<p>6. Matériels électriques vétustes, inadaptés à l'usage</p>	<p>L'installation comporte au moins un matériel électrique vétuste.                      Remarques : Présence de matériel électrique vétuste ( interrupteurs, socles de prise...) ; Faire intervenir un électricien qualifié afin de remplacer les matériels électriques vétustes</p>

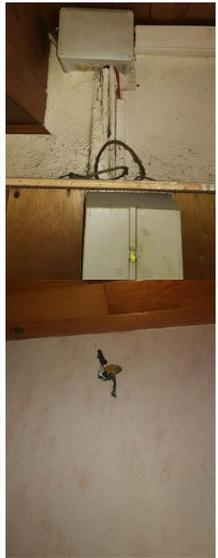
Domaines	Anomalies	Photo
5. Matériels électriques présentant des risques de contacts directs avec des éléments sous tension - Protection mécanique des conducteurs	Au moins un conducteur isolé n'est pas placé sur toute sa longueur dans un conduit, une goulotte ou une plinthe ou une huisserie, en matière isolante ou métallique, jusqu'à sa pénétration dans le matériel électrique qu'il alimente. Remarques : Présence de conducteurs électriques non protégés mécaniquement ; Faire intervenir un électricien qualifié afin d'installer des protections mécanique sur les conducteurs non protégés

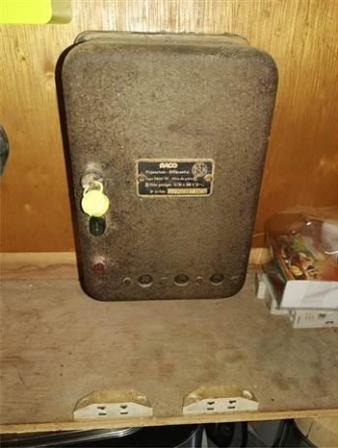
<p>Photo PhEle001                  Libellé de l'anomalie : B2.3.1 b Le (les) dispositif(s) de protection différentielle ne comporte (ne comportent) aucune indication sur son (leur) courant différentiel résiduel assigné (sensibilité).                  Remarques : Absence d'indication sur le ou les appareils du courant différentiel assigné (sensibilité) ; Faire intervenir un électricien qualifié afin de vérifier et d'indiquer la sensibilité sur le ou les appareils concernés</p>

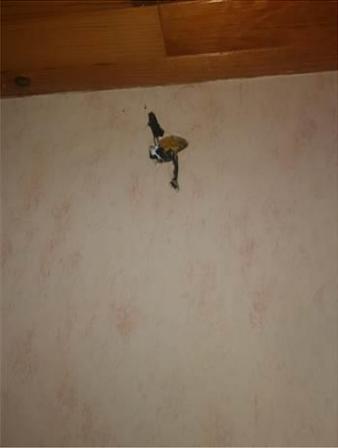
<p>Photo PhEle002                  Libellé de l'anomalie : B8.3 e Au moins un conducteur isolé n'est pas placé sur toute sa longueur dans un conduit, une goulotte ou une plinthe ou une huisserie, en matière isolante ou métallique, jusqu'à sa pénétration dans le matériel électrique qu'il alimente.                  Remarques : Présence de conducteurs électriques non protégés mécaniquement ; Faire intervenir un électricien qualifié afin d'installer des protections mécanique sur les conducteurs non protégés</p>

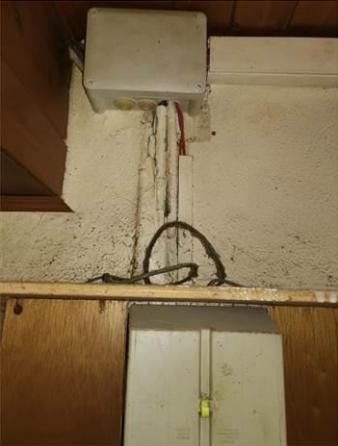
<p>Photo PhEle002                  Libellé de l'anomalie : B8.3 e Au moins un conducteur isolé n'est pas placé sur toute sa longueur dans un conduit, une goulotte ou une plinthe ou une huisserie, en matière isolante ou métallique, jusqu'à sa pénétration dans le matériel électrique qu'il alimente.                  Remarques : Présence de conducteurs électriques non protégés mécaniquement ; Faire intervenir un électricien qualifié afin d'installer des protections mécanique sur les conducteurs non protégés</p>

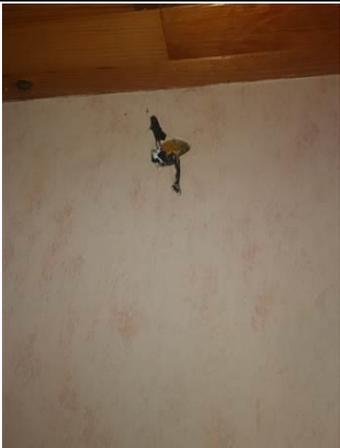
<p>Photo PhEle003                  Libellé de l'anomalie : B7.3 d L'installation électrique comporte au moins une connexion avec une partie active nue sous tension accessible.                  Remarques : Présence de connexion de matériel électrique présentant des parties actives nues sous tension ; Faire intervenir un électricien qualifié afin de remplacer les matériels présentant des parties actives nues sous tension</p>

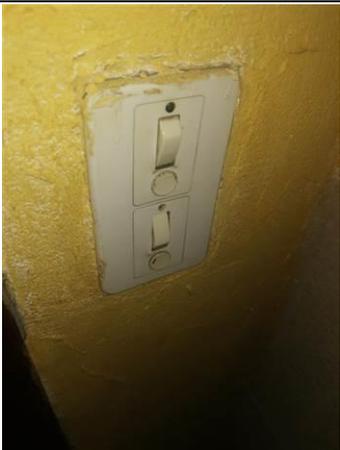
<p>Photo PhEle004                  Libellé de l'anomalie : B8.3 a L'installation comporte au moins un matériel électrique vétuste.                  Remarques : Présence de matériel électrique vétuste ( interrupteurs, socles de prise...) ; Faire intervenir un électricien qualifié afin de remplacer les matériels électriques vétustes</p>

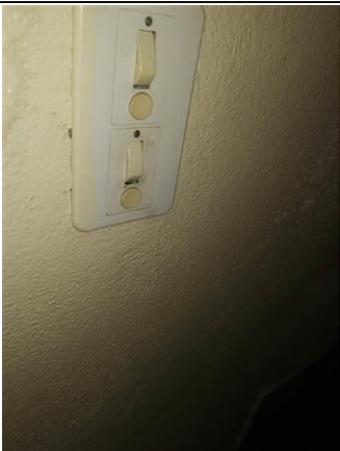
<p>Photo PhEle004                  Libellé de l'anomalie : B8.3 a L'installation comporte au moins un matériel électrique vétuste.                  Remarques : Présence de matériel électrique vétuste ( interrupteurs, socles de prise...) ; Faire intervenir un électricien qualifié afin de remplacer les matériels électriques vétustes</p>

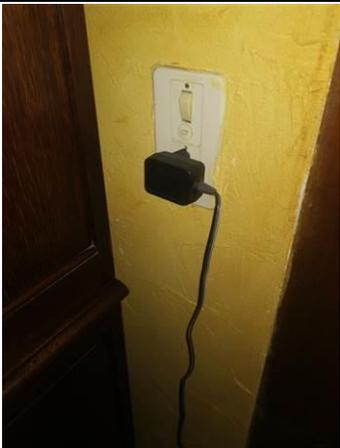
<p>Photo PhEle005                  Libellé du point de contrôle : B3.3.6 a1 Au moins un socle de prise de courant ne comporte pas de broche de terre.                  Remarques : Présence de circuits électriques non équipés de conducteurs de protection ; Faire intervenir un électricien qualifié afin d'installer des conducteurs de protection sur les circuits qui n'en sont pas équipés</p>

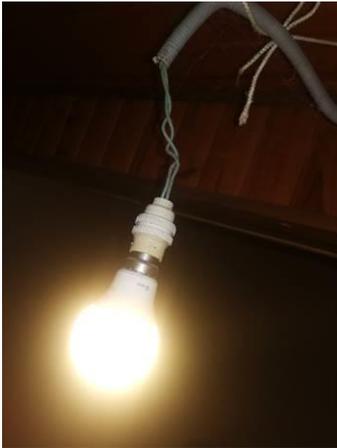
Photo PhEle006

Libellé du point de contrôle : B3.3.6 a3 Au moins un circuit (n'alimentant pas des socles de prises de courant) n'est pas relié à la terre.  
Remarques : Présence de circuits électriques non équipés de conducteurs de protection ; Faire intervenir un électricien qualifié afin d'installer des conducteurs de protection sur les circuits qui n'en sont pas équipés

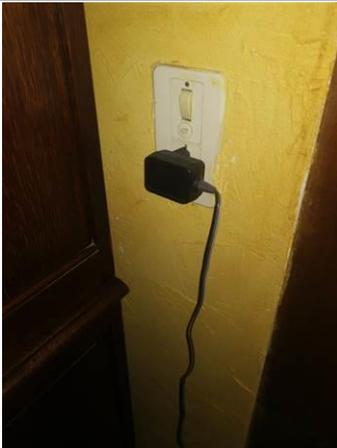
Photo PhEle007

Libellé de l'information complémentaire : B11 b2 Au moins un socle de prise de courant n'est pas de type à obturateur  
Remarques : Présence de socles de prises non équipés d'obturateur ; Faire intervenir un électricien qualifié afin de remplacer les socles de prises non équipés d'obturateur par des socles de prises à obturateur
