Dossier de diagnostic technique

Monsieur et Madame MONTEGUT
9 RUE MONTALIVET
65600 SARROUILLES

Mission de repérage des matériaux et produits contenant de l'amiante pour l'établissement du constat établi à l'occasion de la vente d'un immeuble bâti

Au rapport de mission de repérage n° 2211/MONTEGUT/2263

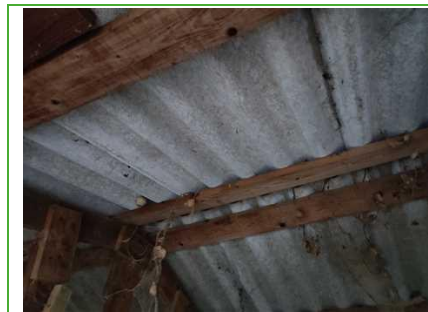
Localisation	Identifiant + Description	Conclusion (justification)	État de conservation** et préconisations*	Photo
annexe - hangar	<p><u>Identifiant:</u> M001 <u>Description:</u> Plaques ondulées fibro-ciment <u>Liste selon annexe.13-9 du CSP:</u> B</p>	Présence d'amiante (Sur décision de l'opérateur)	<p>Matériau dégradé (étendue ponctuelle)</p> <p>Résultat EP**</p> <p>Préconisation : Il est recommandé de réaliser une évaluation périodique.</p>

Photo n° PhA001
Localisation : annexe - hangar
Ouvrage : 1 - Couvertures, Toitures, Terrasses et étanchéités - Plaques ondulées et planes
Partie d'ouvrage : Plaques en fibres-ciment (y compris plaques « sous tuiles »)
Description : Plaques ondulées fibro-ciment
Localisation sur croquis : M001

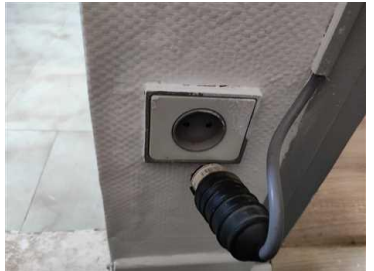
N° Article (1)	Libellé des anomalies	N° Article (2)	Libellé des mesures compensatoires (3) correctement mises en œuvre	Photos
B3.3.6 a1	Au moins un socle de prise de courant ne comporte pas de broche de terre.

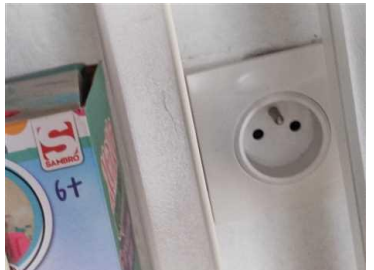
B3.3.6 a2	Au moins un socle de prise de courant comporte une broche de terre non reliée à la terre.

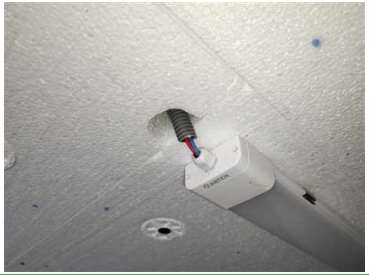
N° Article (1)	Libellé des anomalies	N° Article (2)	Libellé des mesures compensatoires (3) correctement mises en œuvre	Photos
B3.3.6 a3	Au moins un circuit (n'alimentant pas des socles de prises de courant) n'est pas relié à la terre.

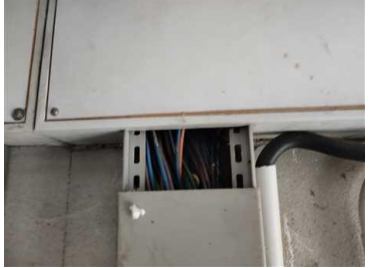
B7.3 a	L'Enveloppe d'au moins un matériel est manquante ou détériorée. Remarques : Présence de matériel électrique en place dont l'enveloppe présente des détériorations ; Faire intervenir un électricien qualifié afin de remplacer les matériels présentant des détériorations
