Dossier TECHNIQUE IMMOBILIER

Référence du dossier	23/IMO/2365
Date de repérage	09/08/2023

Nom : **Indivision Rovers**
Tel :
Adresse : **31, boulevard du général de Gaulle**
Ville : **64200 BIARRITZ**

Département : **Pyrénées-Atlantiques**
Commune : **64200 BIARRITZ**
Adresse : **31, boulevard du général de Gaulle**
Références cadastrales : **Section cadastrale BC, Parcelle(s) n° 46**
Désignation et situation du ou des lots de copropriété : **Etage 1, Lot numéro 115**
Périmètre de repérage : **Ensemble des parties privatives**

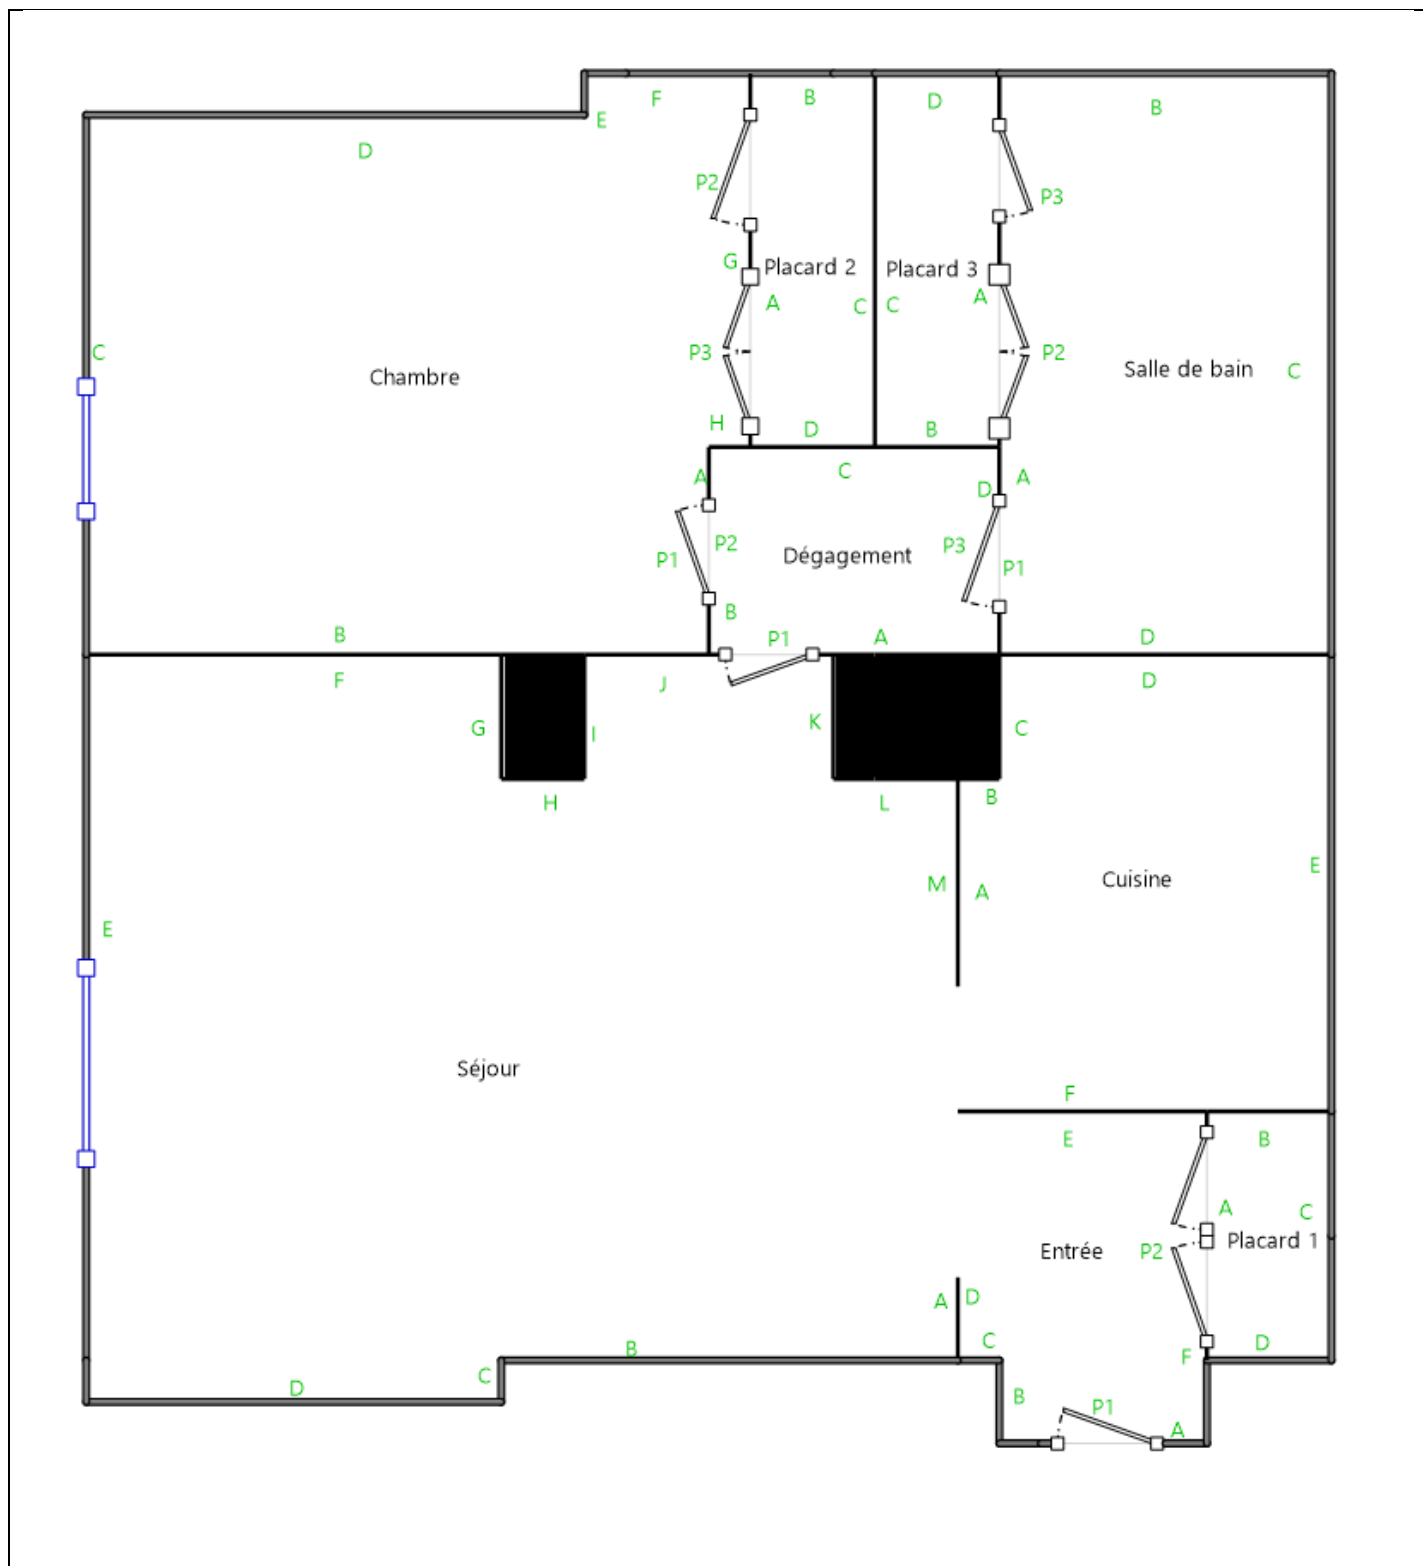
7.1 - Annexe - Schéma de repérage

Planche (croquis) de repérage technique effectué par le cabinet : ARLIANE - HAITZ, auteur : ROCHER jean
Dossier n° 23/IMO/2365 du 09/08/2023
Adresse du bien : 31, boulevard du général de Gaulle (115) 64200 BIARRITZ

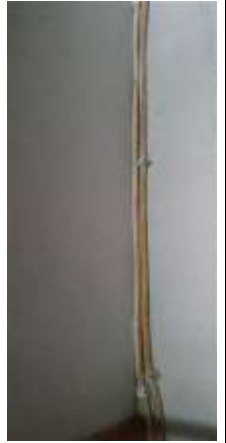
Domaines	Anomalies	Photo
	<p>Au moins un conducteur isolé n'est pas placé sur toute sa longueur dans un conduit, une goulotte ou une plinthe ou une huisserie, en matière isolante ou métallique, jusqu'à sa pénétration dans le matériel électrique qu'il alimente.</p> <p>Remarques : Présence de conducteurs électriques non protégés mécaniquement ; Faire intervenir un électricien qualifié afin d'installer des protections mécaniques sur les conducteurs non protégés</p>

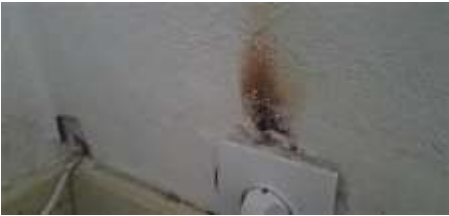
<p>Photo PhEle001 Libellé de l'anomalie : Des conducteurs ou des appareillages présentent des traces d'échauffement. Remarques : Présence d'appareillage présentant des traces d'échauffement ; Faire intervenir un électricien qualifié afin de remplacer les appareils présentant des traces d'échauffement</p>

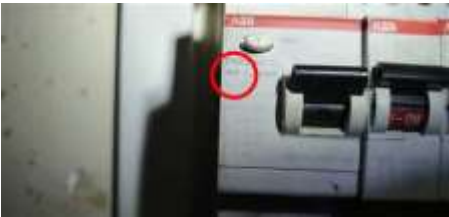
<p>Photo PhEle002 Libellé de l'anomalie : Le courant assigné de l'interrupteur différentiel placé en aval du disjoncteur de branchement n'est pas adapté. Remarques : Le courant assigné (calibre) des interrupteurs différentiels placés en aval du disjoncteur de branchement est inadapté. La norme NFC 16 - 600 demande que le courant assigné minimal de l'interrupteur différentiel soit supérieur à 40 A en présence d'un circuit 32 A et / ou d'un circuit de chauffage électrique. ; Faire intervenir un électricien qualifié afin de remplacer les interrupteurs différentiels existants par des interrupteurs différentiels dont le courant assigné est adapté</p>

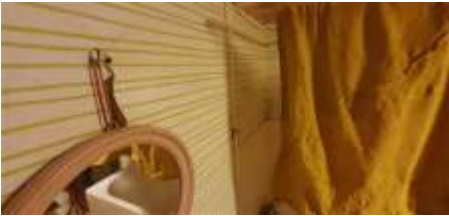
<p>Photo PhEle003 Libellé de l'anomalie : Local contenant une baignoire ou une douche : l'installation électrique ne répond pas aux prescriptions particulières appliquées à ce local (adéquation entre l'emplacement où est installé le matériel électrique et les caractéristiques de ce dernier - respect des règles de protection contre les chocs électriques liées aux zones). Remarques : Installation électrique ne répondant pas aux prescriptions particulières appliquées aux locaux contenant une baignoire ou une douche Le degré de protection minimal du matériel électrique installé n'a pas été déterminé. Faire intervenir un électricien qualifié afin de modifier l'installation pour la rendre adaptée aux locaux contenant une douche ou une baignoire</p>

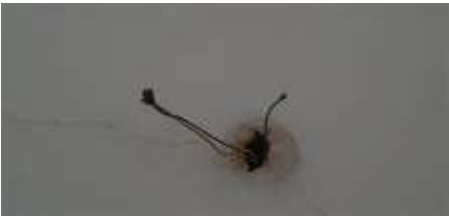
<p>Photo PhEle004 Libellé de l'anomalie : L'Enveloppe d'au moins un matériel est manquante ou détériorée. Remarques : Présence de matériel électrique en place dont l'enveloppe présente des détériorations ; Faire intervenir un électricien qualifié afin de remplacer les matériels présentant des détériorations</p>

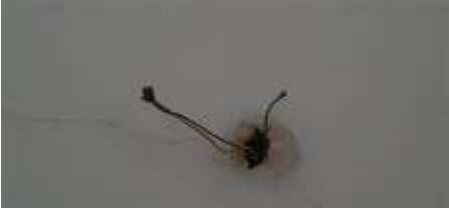
<p>Photo PhEle005 Libellé de l'anomalie : L'installation électrique comporte au moins une connexion avec une partie active nue sous tension accessible. Remarques : Présence de connexion de matériel électrique présentant des parties actives nues sous tension ; Faire intervenir un électricien qualifié afin de remplacer les matériels présentant des parties actives nues sous tension</p>

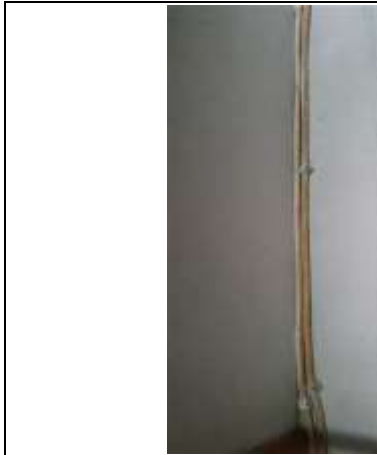
Photo PhEle006

Libellé de l'anomalie : Au moins un conducteur isolé n'est pas placé sur toute sa longueur dans un conduit, une goulotte ou une plinthe ou une huisserie, en matière isolante ou métallique, jusqu'à sa pénétration dans le matériel électrique qu'il alimente.

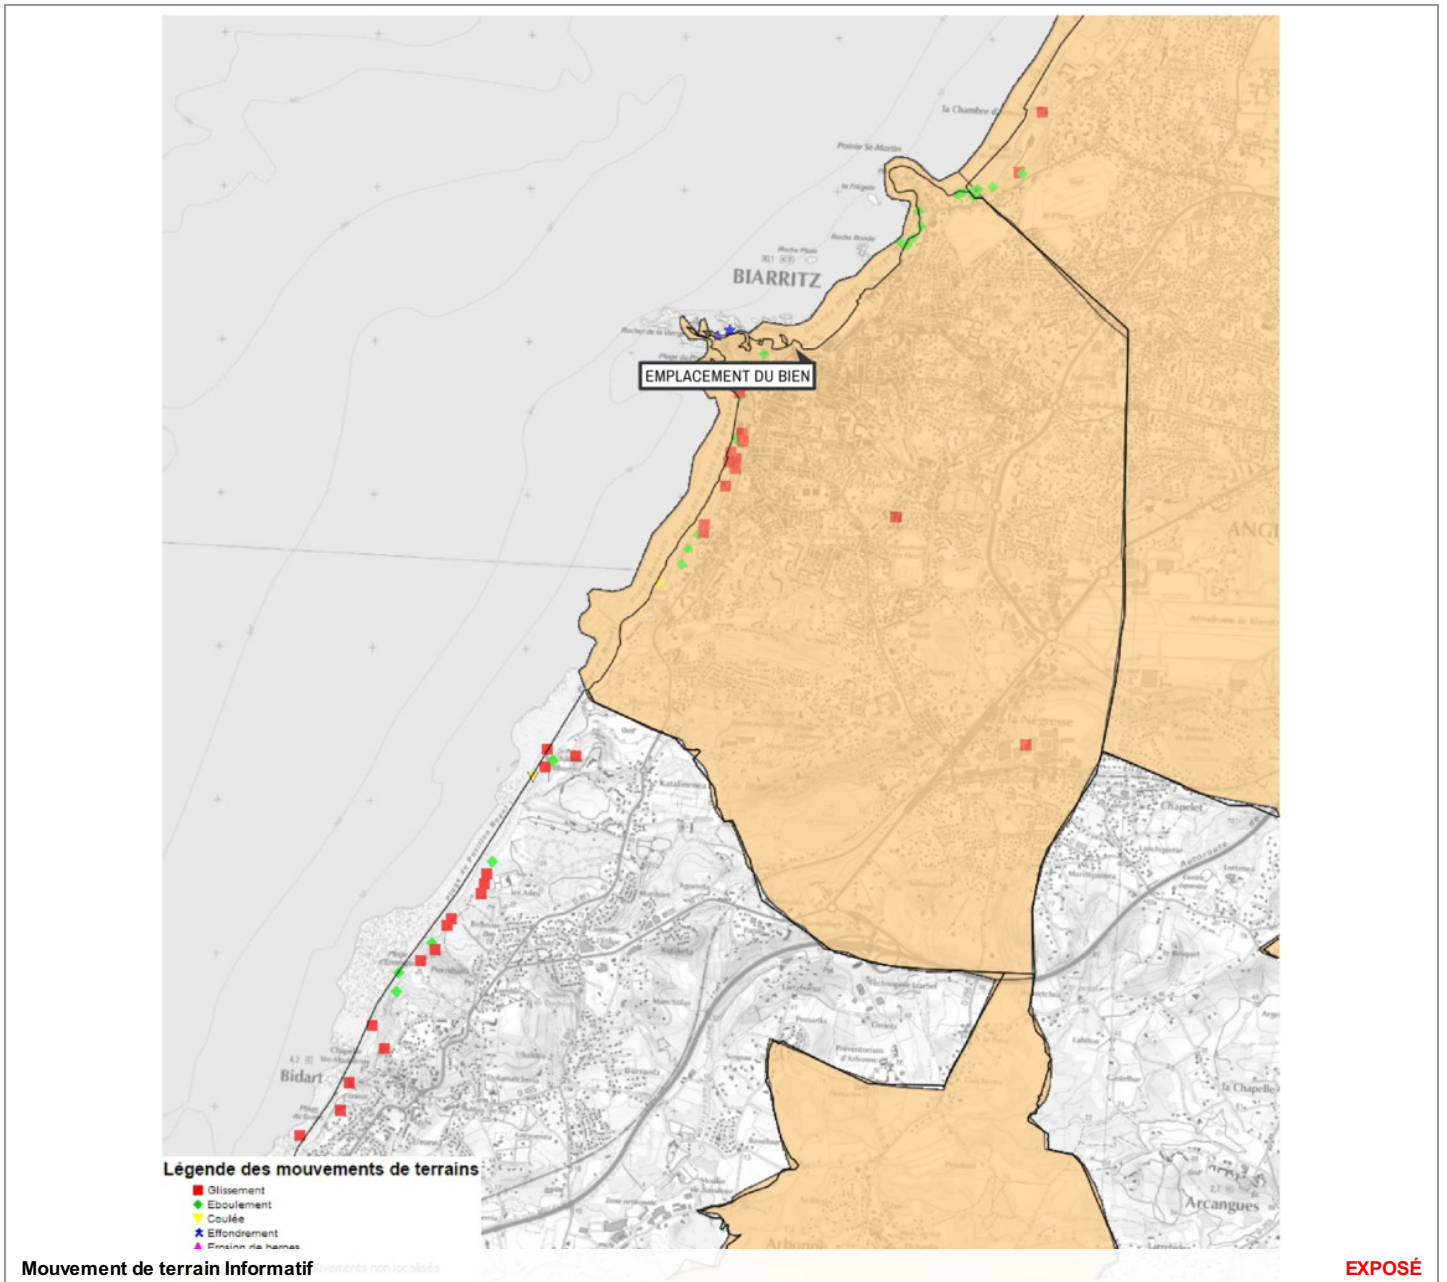
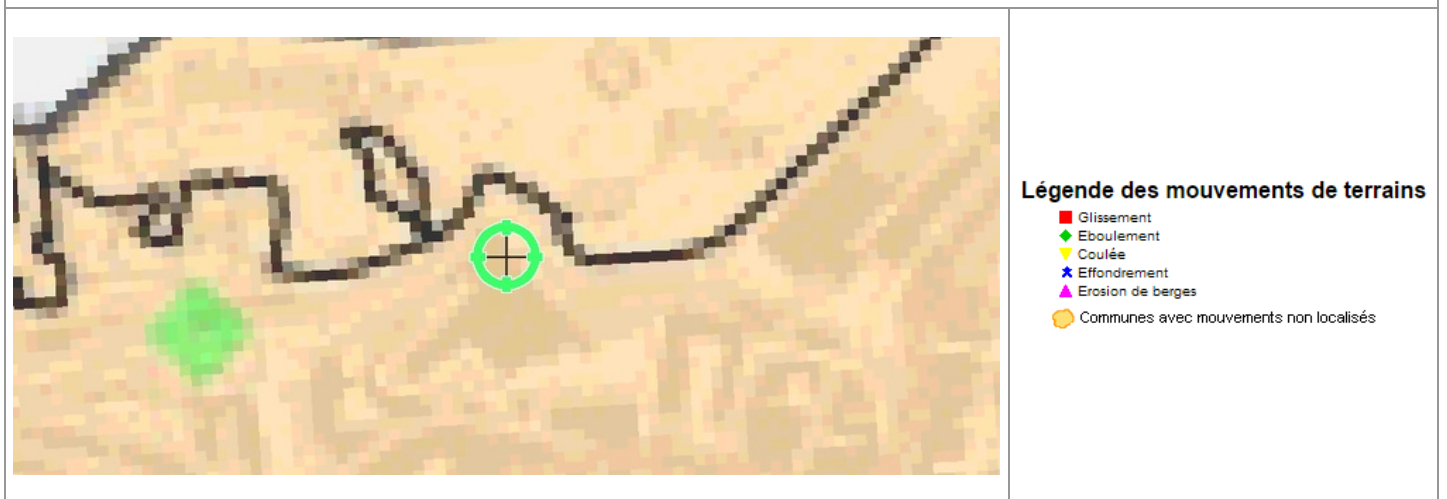
Mouvement de terrain

Zoom et Légende extraits de la carte originale ci-dessus

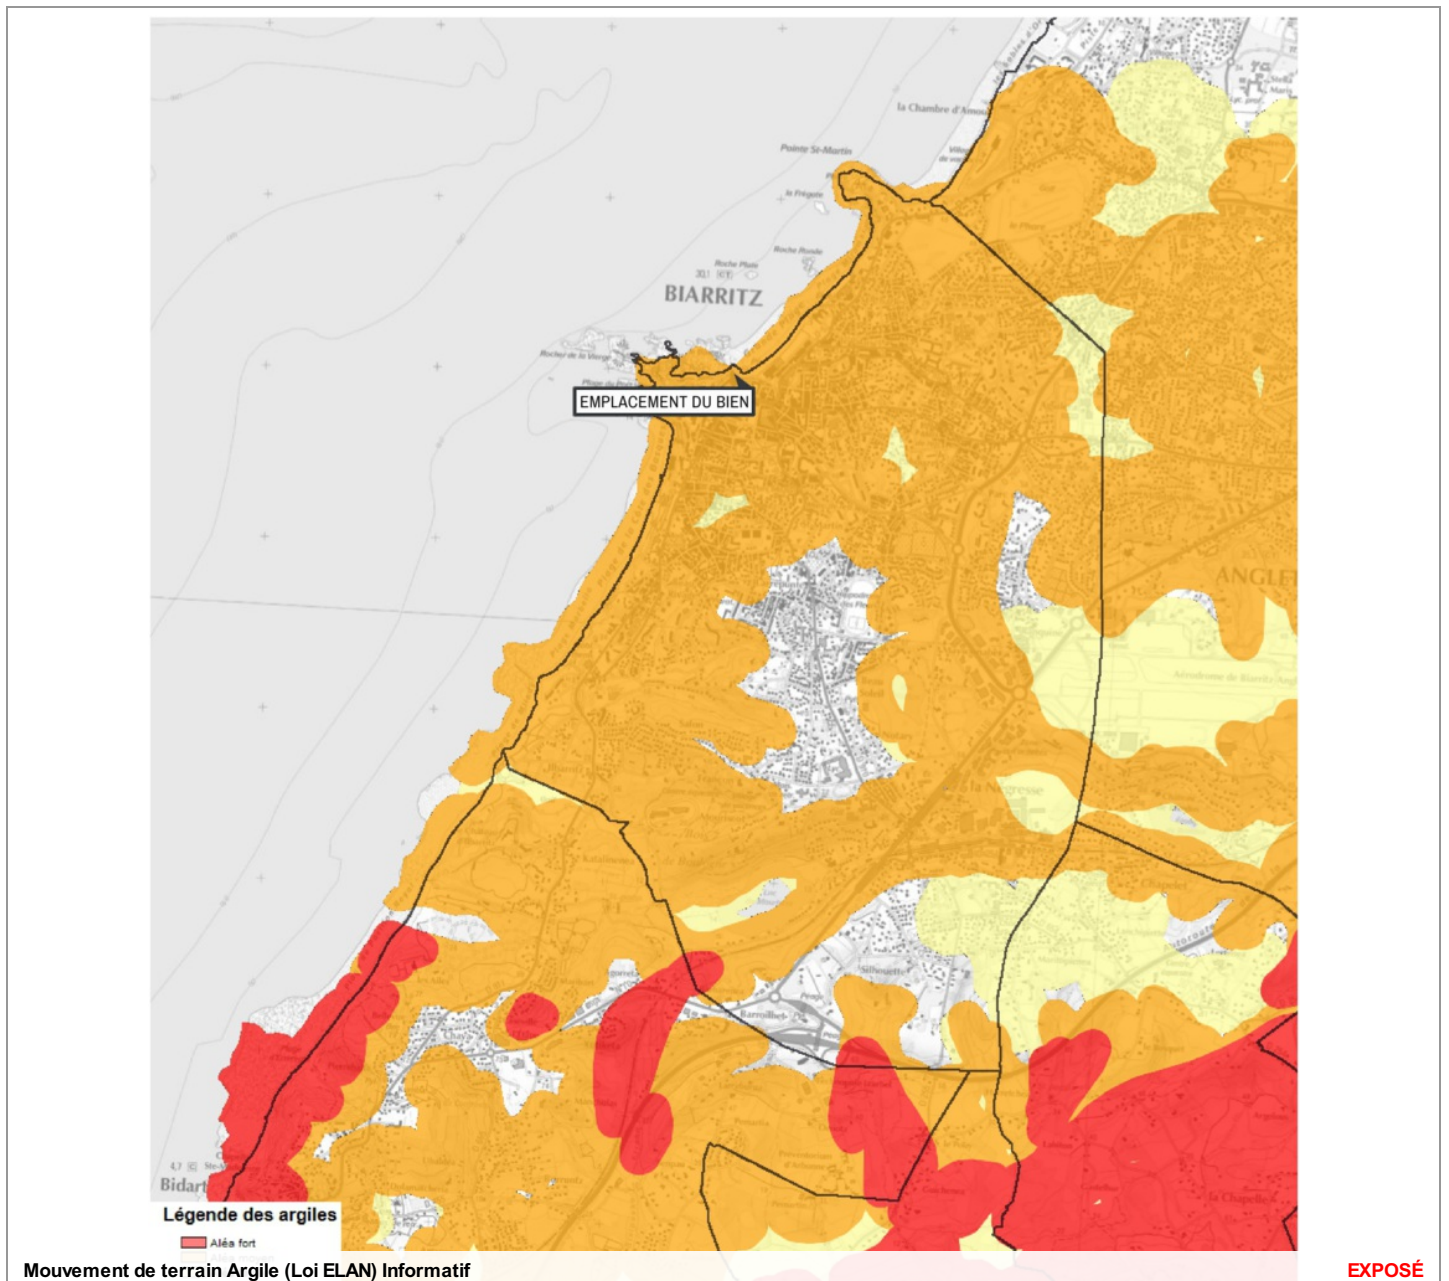
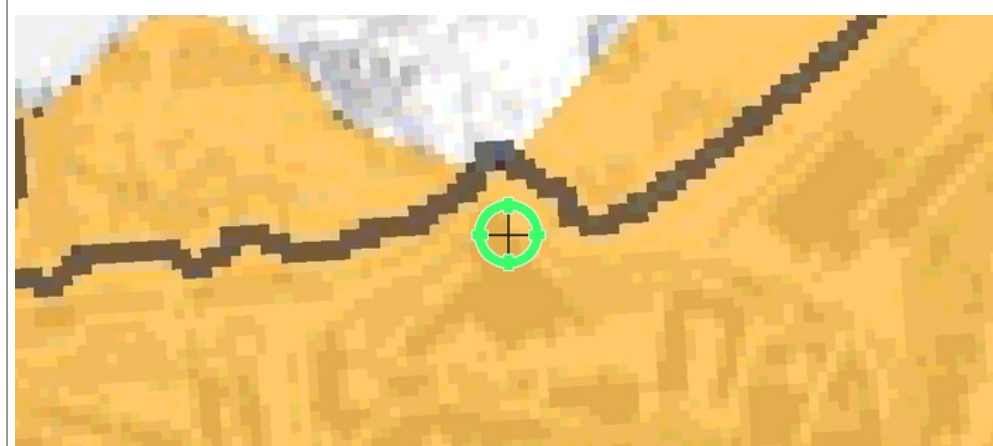
Zoom et Légende extraits de la carte originale ci-dessus

Légende Mouvement de terrain Argile (Loi ELAN) Carte réglementaire Source BRGM

- Aléa fort**
Concerné par la loi ELAN*
- Aléa moyen**
Concerné par la loi ELAN*
- Aléa faible**
Non concerné par la loi ELAN

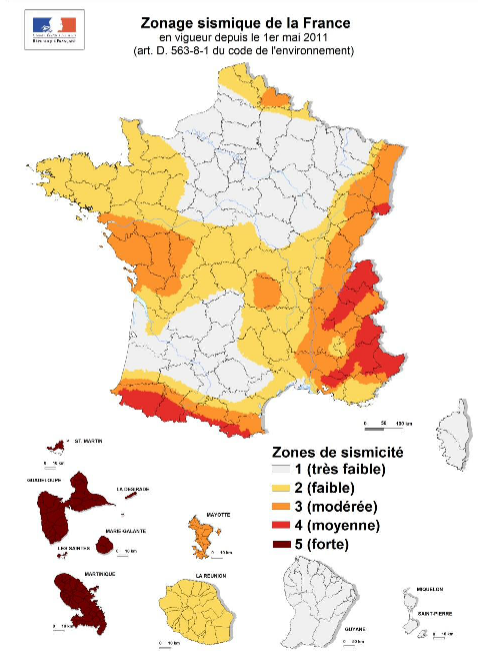
Le zonage sismique sur ma commune

Le zonage sismique de la France:

Les données de sismicité instrumentale et historique et des calculs de probabilité permettent d'aboutir à l'élaboration d'un zonage sismique. Cette analyse probabiliste représente la possibilité pour un lieu donné, d'être exposé à des secousses telluriques. Elle prend en compte la répartition spatiale non uniforme de la sismicité sur le territoire français et a permis d'établir la cartographie ci-contre qui découpe le territoire français en 5 zones de sismicité: **très faible, faible, modérée, moyenne, forte**. Les constructeurs s'appuient sur ce zonage sismique pour appliquer des dispositions de constructions adaptées au degré d'exposition au **risque sismique**.

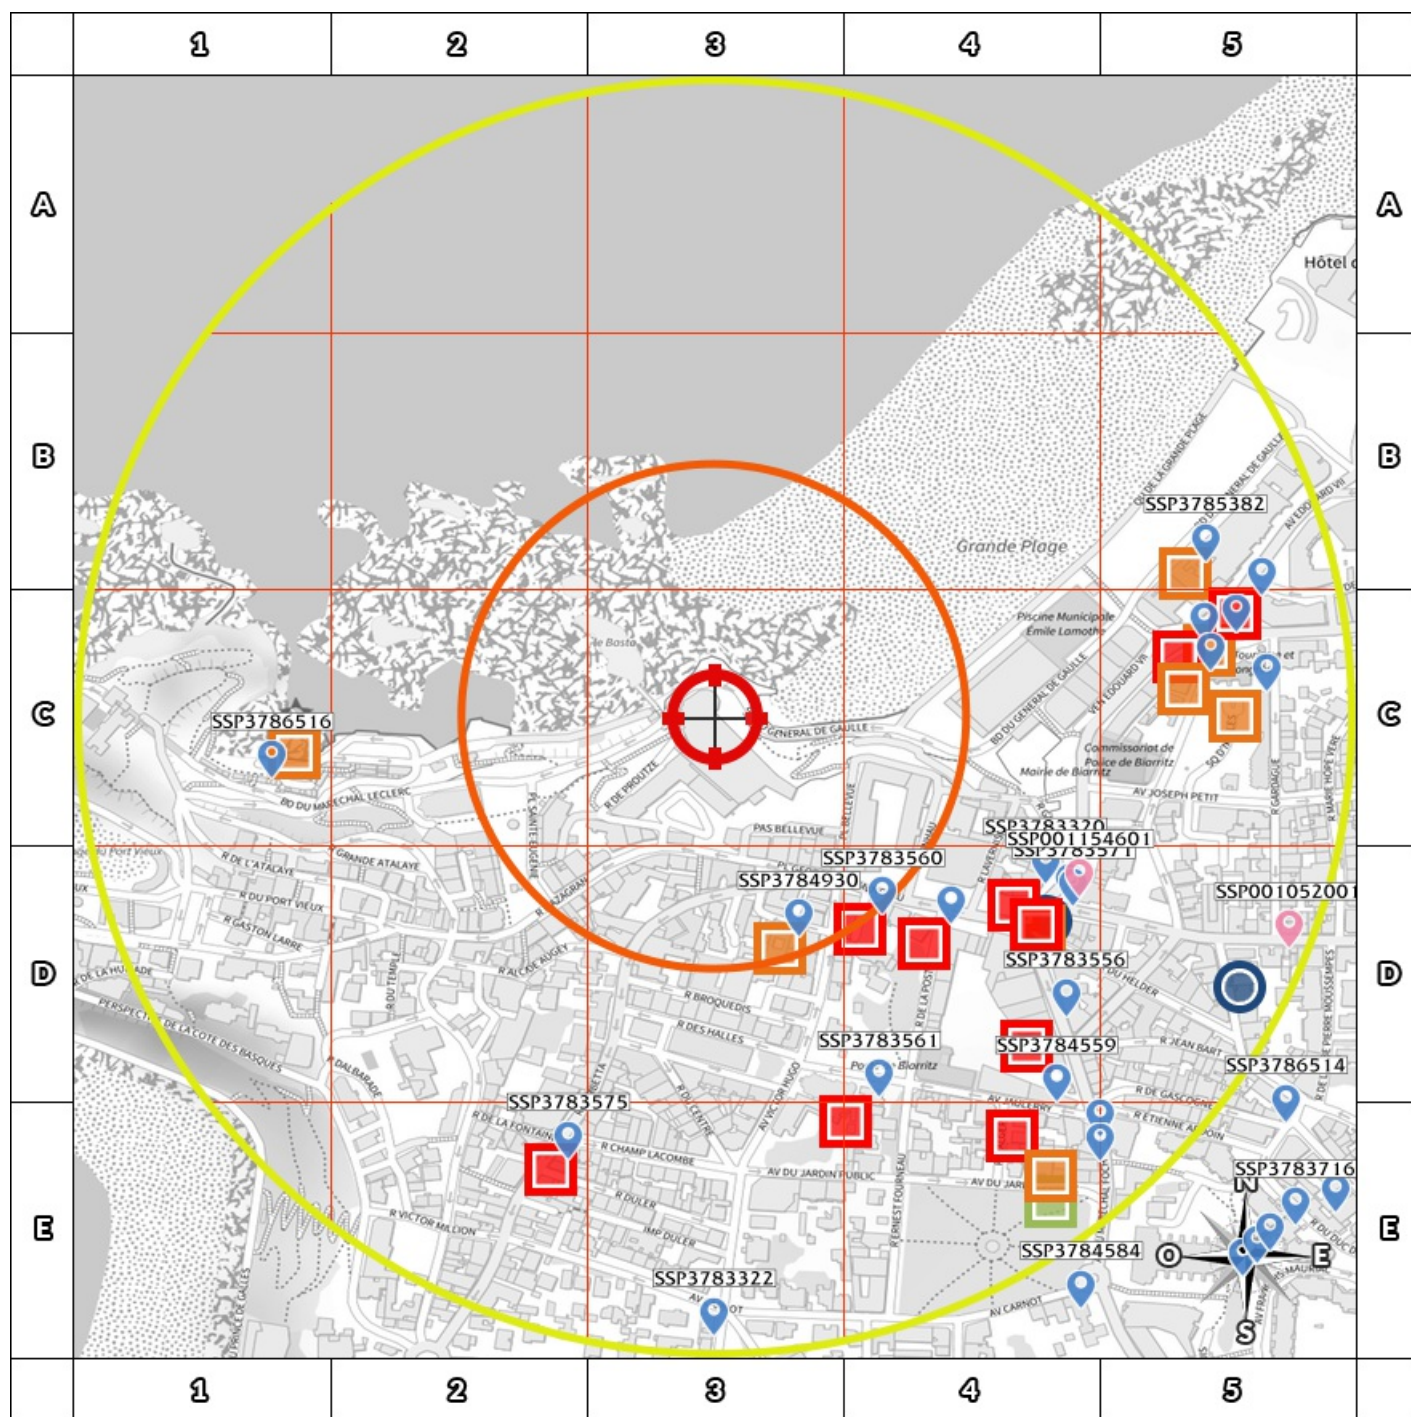
Cartographie des sites

situés à moins de 200m du bien et à moins de 500m du bien

- BASOL : BAse de données des sites et SOLs pollués (ou potentiellement pollués)
- BASIAS en activité : Base de données d'Anciens Sites Industriels et Activités de Service
- BASIAS dont l'activité est terminée : Base de données d'Anciens Sites Industriels et Activités de Service
- BASIAS dont l'activité est inconnue : Base de données d'Anciens Sites Industriels et Activités de Service
- Sites CASIAS : Carte des Anciens Sites Industriels et Activités de Service
- + Emplacement du bien
- Zone de 200m autour du bien
- Zone de 500m autour du bien
