Résumé de l'expertise n° 23/IMO/0421

Adresse : **24 ROUTE DE LEE**

Commune : **64320 IDRON**

Périmètre de repérage : ... **MAISON, local velo et local piscine**

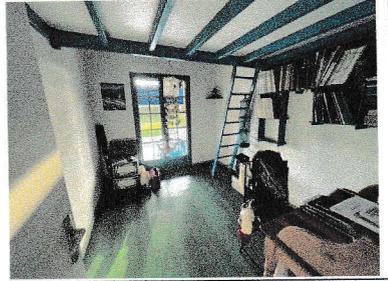
Localisation	Description	Photo
Rez de chaussée - Chambre 2	Sol : Parquet Mur A, B, C, D : Plâtre et Peinture Plafond : Plâtre et Peinture Plinthes : Bois Fenêtre C : Bois et Peinture Porte A : Bois et Peinture

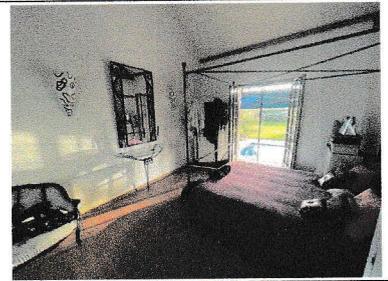
Rez de chaussée - Chambre 3	Sol : Parquet Mur A, B, C, D : Plâtre et Peinture Plafond : Plâtre et Peinture Plinthes : Bois Fenêtre D : Bois et Peinture Porte A : Bois et Peinture Sol : Carrelage

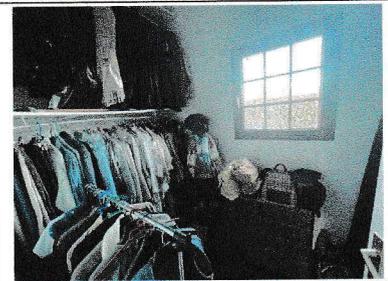
Rez de chaussée - Dressing	Sol : Béton et Dalles plastiques Mur A, B, C, D : Plâtre et Peinture Plafond : Plâtre et Peinture Plinthes : Bois Fenêtre C : Bois et Peinture Porte A : Bois et Peinture

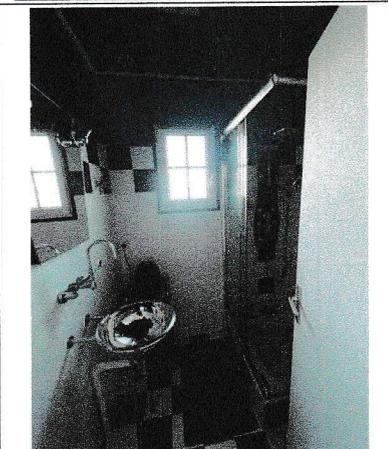
Rez de chaussée - Salle d'eau	Sol : Béton et Carrelage Mur A, B, C, D : Plâtre et Peinture Plafond : TOILE TENDUE Fenêtre C : Bois et Peinture Porte A : Bois et Peinture Mur A, B, C, D : Plâtre et Carrelage

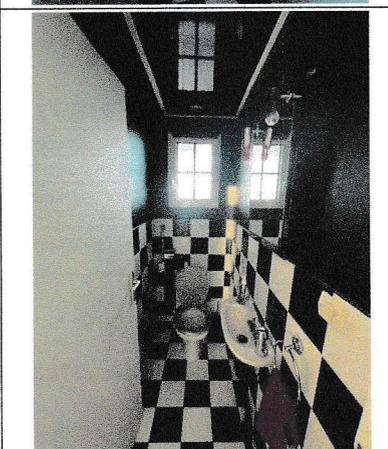
Rez de chaussée - Wc	Sol : Béton et Carrelage Mur A, B, C, D : Plâtre et Carrelage Plafond : TOILE TENDUE Fenêtre C : Bois et Peinture Porte A : Bois et Peinture Mur A, B, C, D : Plâtre et Peinture
