Dossier Technique Immobilier

Numéro de dossier : 1880
Date du repérage : 09/09/2022

Adresse : **34 bis rue des tilleuls**

Commune : **65250 ESCALA**

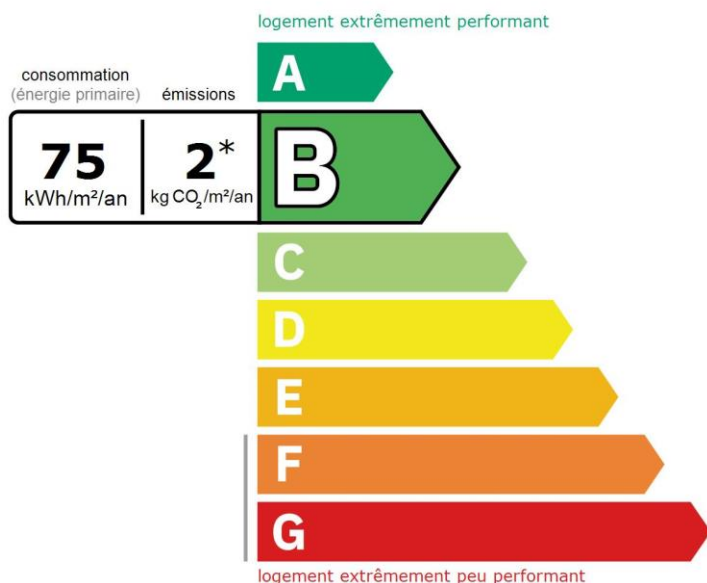
Performance énergétique et climatique

Le niveau de consommation énergétique dépend de l'isolation du logement et de la performance des équipements.
Pour l'améliorer, voir pages 4 à 6

Ce logement émet 646 kg de CO₂ par an, soit l'équivalent de 3 345 km parcourus en voiture.

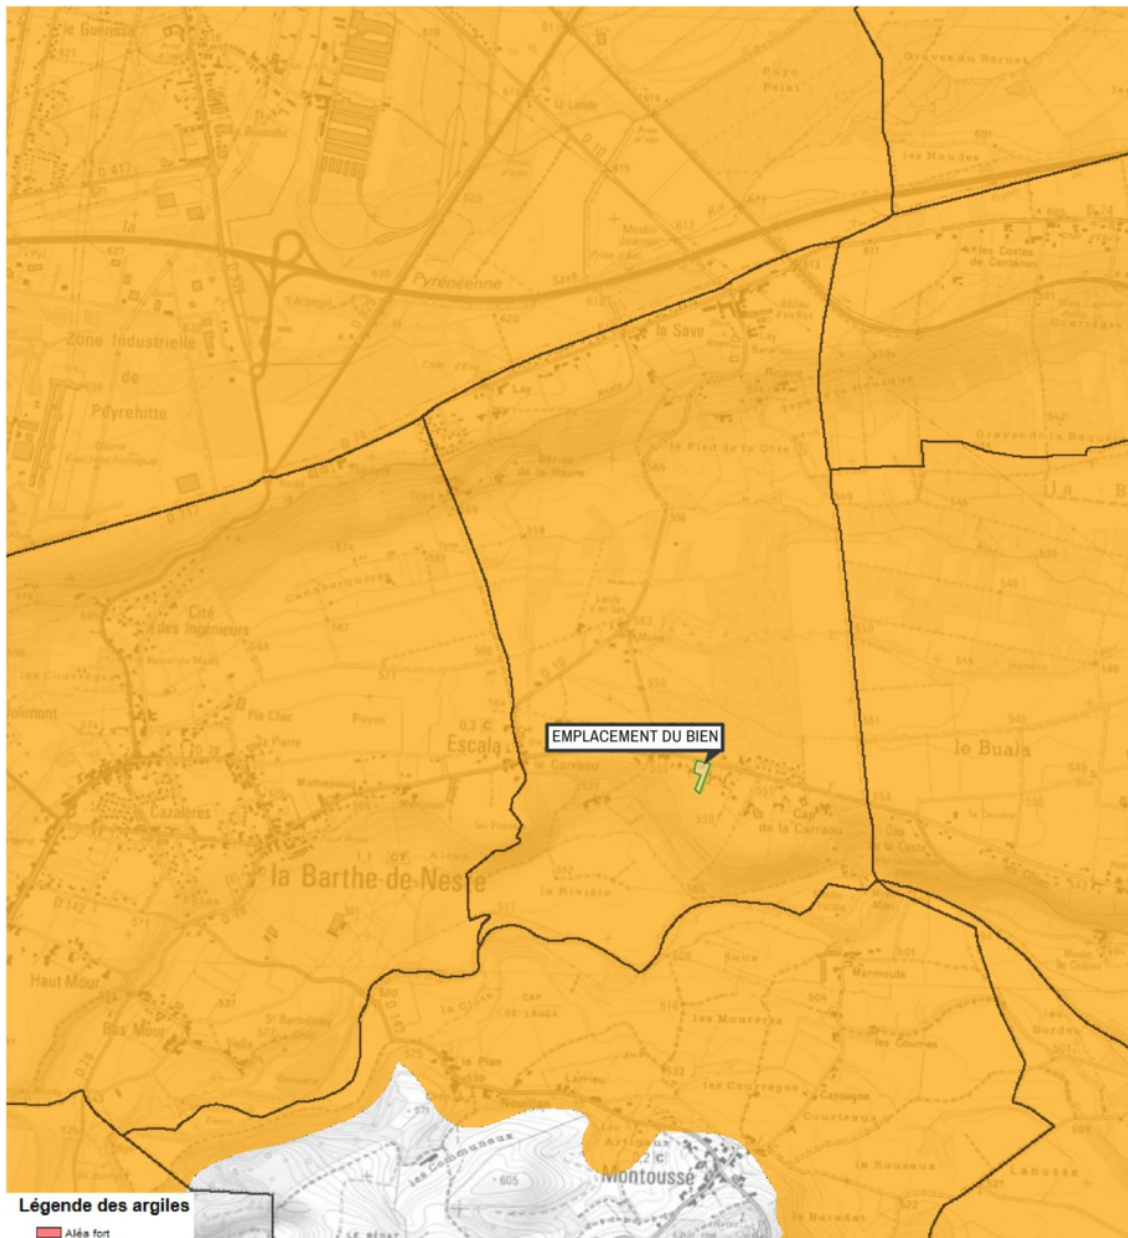
Mouvement de terrain Argile (Loi ELAN) Informatif
