Résumé de l'expertise n° 22/M/18699/BMA

Adresse : **4 Rue de la Liberté**

Commune : **65690 BARBAZAN-DEBAT**

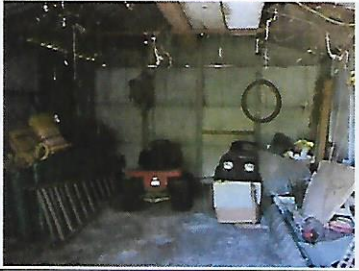
Localisation	Description	Photo
Extérieur - Garage	Sol Béton Mur Béton Plafond Panneaux fibrociment Fenêtre(s) en bois Porte(s) en bois

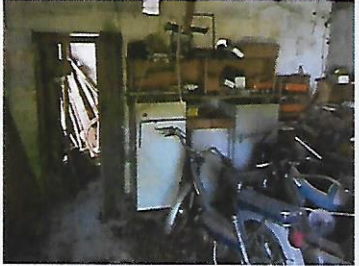
Extérieur - Atelier	Sol Béton Mur Parpaings bruts Plafond Panneaux fibrociment Fenêtre(s) en bois Porte(s) en bois

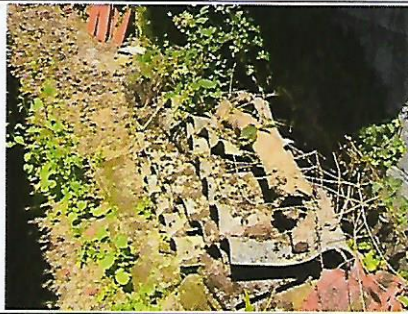
Photo n° PhA003

Localisation : Extérieur - Atelier

Description : Plaques en fibres-ciment (y compris plaques « sous tuiles »)

Localisation sur croquis : M003

Localisation	Identifiant + Description	Conclusion (justification)	Etat de conservation** et préconisations*	Photo
Extérieur - Atelier	<p><u>Identifiant:</u> M003 <u>Description:</u> Plaques en fibres-ciment (y compris plaques « sous tuiles ») <u>Liste selon annexe.13-9 du CSP:</u> B</p>	Présence d'amiante (Sur jugement personnel)	<p>Matériau dégradé (étendue ponctuelle)</p> <p>Résultat EP**</p> <p>Préconisation : Il est recommandé de réaliser une évaluation périodique.</p>	 
Rez de chaussée - Wc	<p><u>Identifiant:</u> M004 <u>Description:</u> Conduit en fibres-ciment <u>Liste selon annexe.13-9 du CSP:</u> B</p>	Présence d'amiante (Sur jugement de l'opérateur)	<p>Matériau dégradé (étendue ponctuelle)</p> <p>Résultat EP**</p> <p>Préconisation : Il est recommandé de réaliser une évaluation périodique.</p>

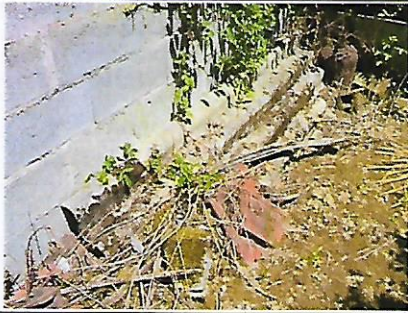
Photo n° PhA003

Localisation : Extérieur - Atelier

Description : Plaques en fibres-ciment (y compris plaques « sous tuiles »)

Localisation sur croquis : M003

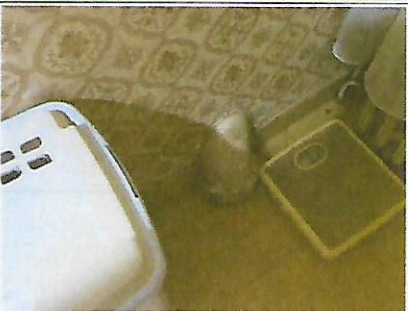
Photo n° PhA006

1er étage - Salle de bains	<p><u>Identifiant:</u> M006 <u>Description:</u> Conduit en fibres-ciment <u>Liste selon annexe.13-9 du CSP:</u> B</p>	Présence d'amiante (Sur jugement de l'opérateur)	<p>Matériau dégradé (étendue ponctuelle)</p> <p>Résultat EP**</p> <p>Préconisation : Il est recommandé de réaliser une évaluation périodique.</p>

Localisation : 1er étage - Salle de bains

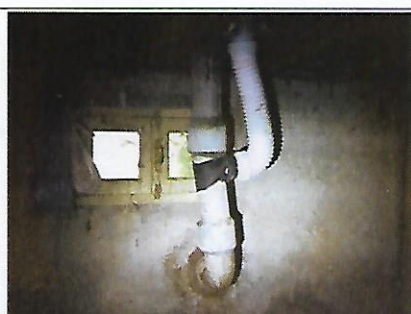
Localisation	Identifiant + Description	Conclusion (justification)	Etat de conservation** et préconisations*	Photo
Sous-Sol - Cave	<u>Identifiant:</u> M001 <u>Description:</u> Conduit en fibres-ciment <u>Liste selon annexe.13-9 du CSP:</u> B	Présence d'amiante (Sur jugement de l'opérateur)	Matériau dégradé (étendue ponctuelle) Résultat EP** Préconisation : Il est recommandé de réaliser une évaluation périodique.

Photo n° PhA001
 Localisation : Sous-Sol - Cave
 Ouvrage : 6 - Conduits et accessoires intérieurs - Conduits de fluides (air, eau, vapeur, fumée, échappement, autres fluides)
 Partie d'ouvrage : Conduit en fibres-ciment
 Description : Conduit en fibres-ciment
 Localisation sur croquis : M001

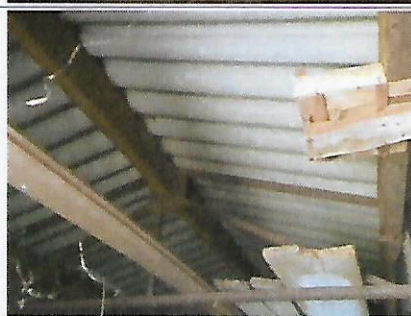
Extérieur - Garage	<u>Identifiant:</u> M002 <u>Description:</u> Plaques en fibres-ciment (y compris plaques « sous tuiles ») <u>Liste selon annexe.13-9 du CSP:</u> B	Présence d'amiante (Sur jugement de l'opérateur)	Matériau dégradé (étendue ponctuelle) Résultat EP** Préconisation : Il est recommandé de réaliser une évaluation périodique.

Photo n° PhA002
 Localisation : Extérieur - Garage
 Ouvrage : 1 - Couvertures, Toitures, Terrasses et étanchéités - Plaques ondulées et planes
 Partie d'ouvrage : Plaques en fibres-ciment (y compris plaques « sous tuiles »)
 Description : Plaques en fibres-ciment (y compris plaques « sous tuiles »)
 Localisation sur croquis : M002

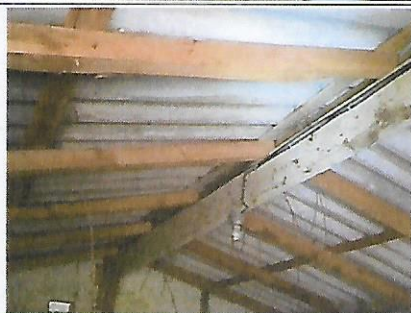
Photo n° PhA003
 Localisation : Extérieur - Atelier
 Ouvrage : 1 - Couvertures, Toitures, Terrasses et étanchéités - Plaques ondulées et planes
 Partie d'ouvrage : Plaques en fibres-ciment (y compris plaques « sous tuiles »)
 Description : Plaques en fibres-ciment (y compris plaques « sous tuiles »)
 Localisation sur croquis : M003

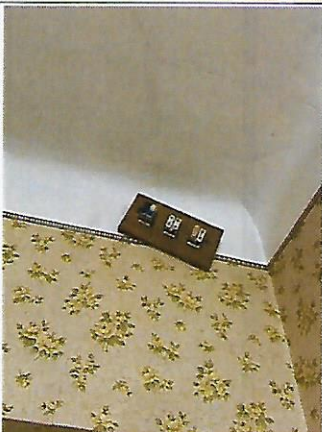
Photo PhEle001

Libellé du point de contrôle non visible : B4.3 a1 Au moins un circuit n'est pas protégé, à son origine, contre les surcharges et les courts-circuits.
Commentaire : TBE non démontable
Remarques : Le tableau électrique est manifestement non démontable : son capot, s'il est déposé, risque de ne plus pouvoir être remonté sans dommage.

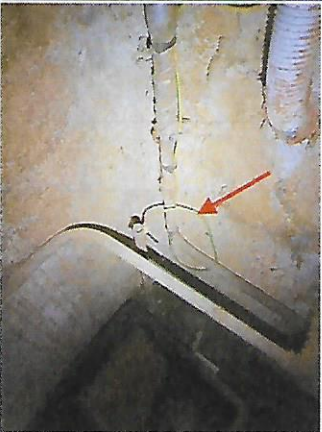
Photo PhEle003

Libellé de l'anomalie : B3.3.2 b La section du conducteur de terre est insuffisante.
Remarques : Section du conducteur de terre insatisfaisante ; Faire intervenir un électricien qualifié afin d'installer un conducteur de terre de section satisfaisante

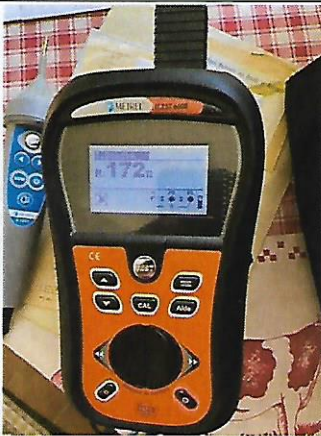
Photo PhEle004

Libellé de l'anomalie : B3.3.1 d La valeur de la résistance de la prise de terre n'est pas adaptée au courant différentiel résiduel (sensibilité) du ou des dispositifs différentiels protégeant l'ensemble de l'installation électrique.

Remarques : Valeur de la résistance de la prise de terre inadaptée au(x) dispositif(s) différentiel(s) ; Faire intervenir un électricien qualifié afin d'adapter la prise de terre au(x) dispositif(s) différentiel(s)

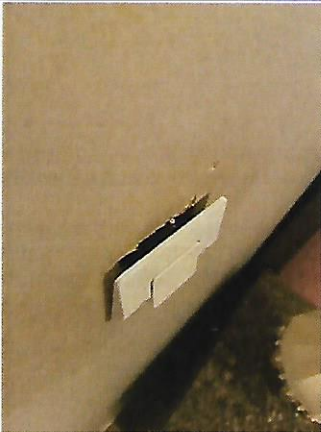
Photo PhEle005

Libellé de l'anomalie : B7.3 a L'Enveloppe d'au moins un matériel est manquante ou détériorée.

Remarques : Présence de matériel électrique en place dont l'enveloppe présente des détériorations ; Faire intervenir un électricien qualifié afin de remplacer les matériels présentant des détériorations

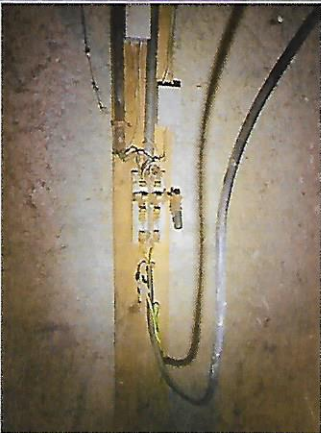
Photo PhEle006

Libellé de l'anomalie : B8.3 e Au moins un conducteur isolé n'est pas placé sur toute sa longueur dans un conduit, une goulotte ou une plinthe ou une huisserie, en matière isolante ou métallique, jusqu'à sa pénétration dans le matériel électrique qu'il alimente.

Remarques : Présence de conducteurs électriques non protégés mécaniquement ; Faire intervenir un électricien qualifié afin d'installer des protections mécanique sur les conducteurs non protégés

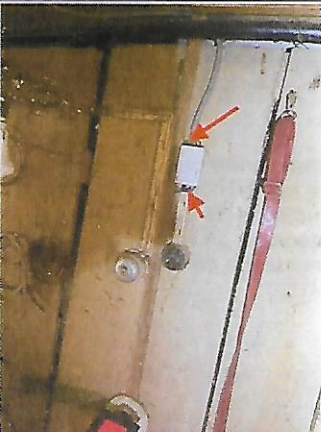
Photo PhEle007

Libellé de l'anomalie : B7.3 c2 Au moins un conducteur nu et/ou au moins une partie accessible est alimenté sous une tension supérieure à 25 V a.c. ou supérieure ou égale 60 V d.c. ou est alimenté par une source autre que TBTS.

Remarques : Présence de parties actives accessibles alimentés par une tension >25 VAC (Courant Alternatif), ou >60 VDC (Courant Continu) ou non TBTS (Très Basse Tension de Sécurité) ; Faire intervenir un électricien qualifié afin de supprimer le(s) risque(s) de contact avec les parties actives

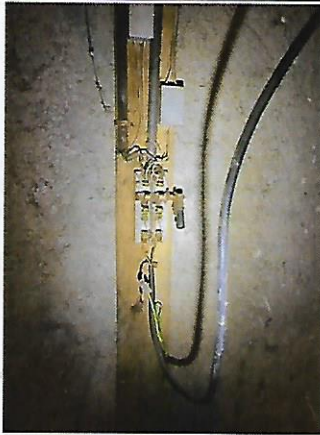
Photo PhEle008

Libellé de l'anomalie : B7.3 d L'installation électrique comporte au moins une connexion avec une partie active nue sous tension accessible.
Remarques : Présence de connexion de matériel électrique présentant des parties actives nues sous tension ; Faire intervenir un électricien qualifié afin de remplacer les matériels présentant des parties actives nues sous tension

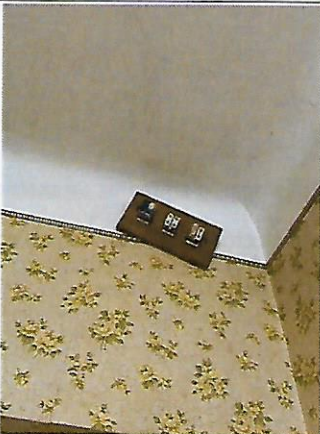
Photo PhEle009

Libellé de l'anomalie : B7.3 e L'installation électrique comporte au moins un dispositif de protection avec une partie active nue sous tension accessible.
Remarques : Présence de dispositif de protection de matériel électrique présentant des parties actives nues sous tension ; Faire intervenir un électricien qualifié afin de remplacer les matériels présentant des parties actives nues sous tension

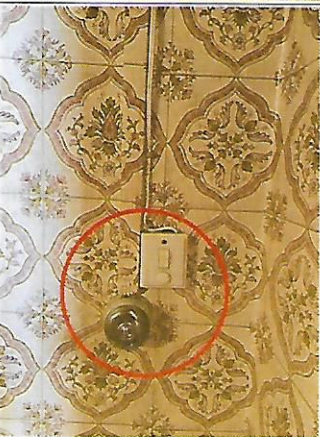
Photo PhEle010

Libellé de l'anomalie : B8.3 a L'installation comporte au moins un matériel électrique vétuste.
Remarques : Présence de matériel électrique vétuste (douilles, interrupteurs, socles de prise...) ; Faire intervenir un électricien qualifié afin de remplacer les matériels électriques vétustes

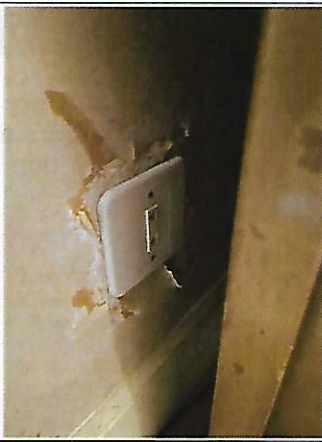
<p>Photo PhEle012 Libellé de l'anomalie : B3.3.6 a1 Au moins un socle de prise de courant ne comporte pas de broche de terre. Remarques : Présence de prises électriques non équipées de conducteurs de protection ; Faire intervenir un électricien qualifié afin d'installer des conducteurs de protection sur les circuits qui n'en sont pas équipés</p>

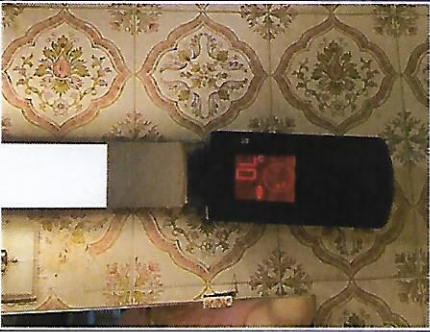
<p>Photo PhEle013 Libellé de l'anomalie : B3.3.6 a2 Au moins un socle de prise de courant comporte une broche de terre non reliée à la terre. Remarques : Présence de prises électriques non équipées de conducteurs de protection ; Faire intervenir un électricien qualifié afin d'installer des conducteurs de protection sur les circuits qui n'en sont pas équipés</p>

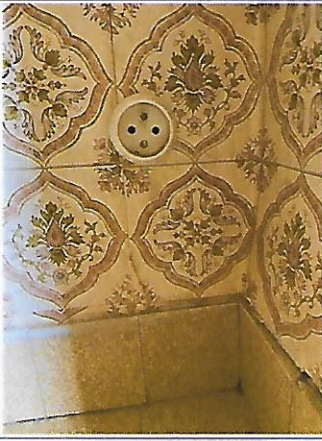
<p>Photo PhEle014 Libellé de l'information complémentaire : B11 b2 Au moins un socle de prise de courant n'est pas de type à obturateur Remarques : Présence de socles de prises non équipés d'obturateur ; Faire intervenir un électricien qualifié afin de remplacer les socles de prises non équipés d'obturateur par des socles de prises à obturateur</p>

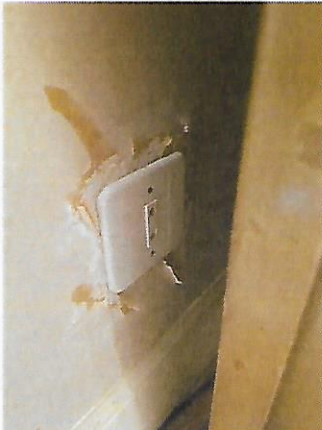
<p>Photo PhEle015 Libellé de l'information complémentaire : B11 c2 Au moins un socle de prise de courant ne possède pas un puits de 15 mm. Remarques : Certains socles de prises de courant ne comporte pas de puits au moins égal à 15 mm ; Faire intervenir un électricien qualifié afin de remplacer les prises non conformes</p>
