## Résumé de l'expertise n° 23/BRI/0097

Adresse :..... **229 résidence du PIC DU MIDI**

Commune :..... **65300 LANNEMEZAN**

**Rapport de mission de repérage des matériaux et produits contenant de l'amiante pour l'établissement du constat établi à l'occasion de la vente d'un immeuble bâti (Listes A et B de l'annexe 13-9 du Code de la Santé publique)**

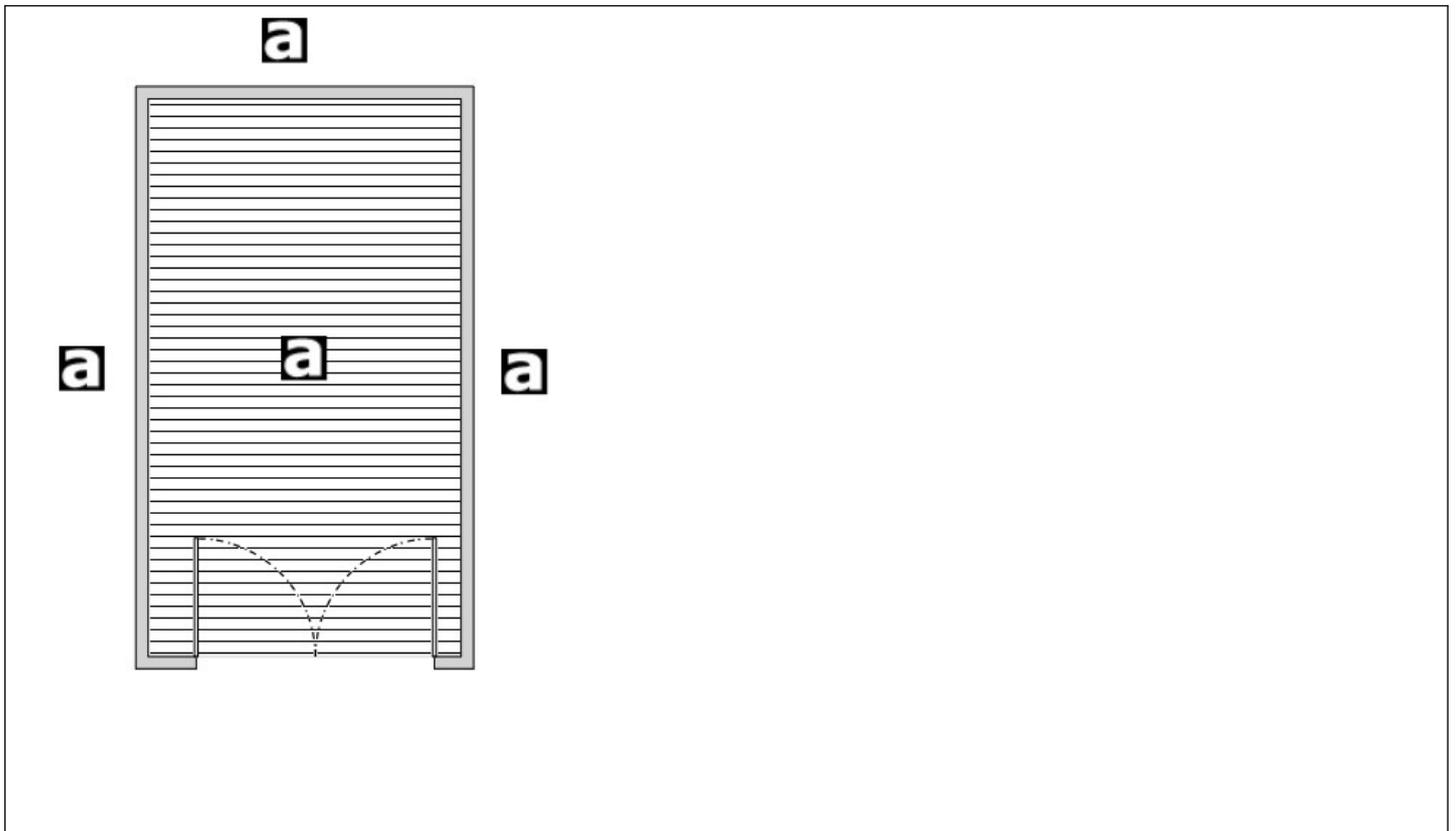
7.1 - Annexe - Schéma de repérage

Localisation	Description
Garage	Sol : Béton Mur : Plaques en fibro ciment amiante Plafond : Toiture en fibro ciment amiante Porte : Métal

Conduit en fibro-ciment		Dalles de sol	<p>Nom du propriétaire :  <b>Monsieur ADOUE Gilles</b>                      Adresse du bien :  <b>229 résidence du PIC DU MIDI</b>  <b>65300</b>  <b>LANNEMEZAN</b></p>
	Conduit autre que fibro-ciment		Carrelage	
	Brides		Colle de revêtement	
	Dépôt de Matériaux contenant de l'amiante		Dalles de faux-plafond	
	Matériau ou produit sur lequel un doute persiste		Toiture en fibro-ciment	
	Présence d'amiante		Toiture en matériaux composites

**Panneaux (Garage) pour lequel il est recommandé de réaliser une action corrective de premier niveau.\***

**Plaques en fibres-ciment (y compris plaques « sous tuiles ») (Garage) pour lequel il est recommandé de réaliser une action corrective de premier niveau.\***

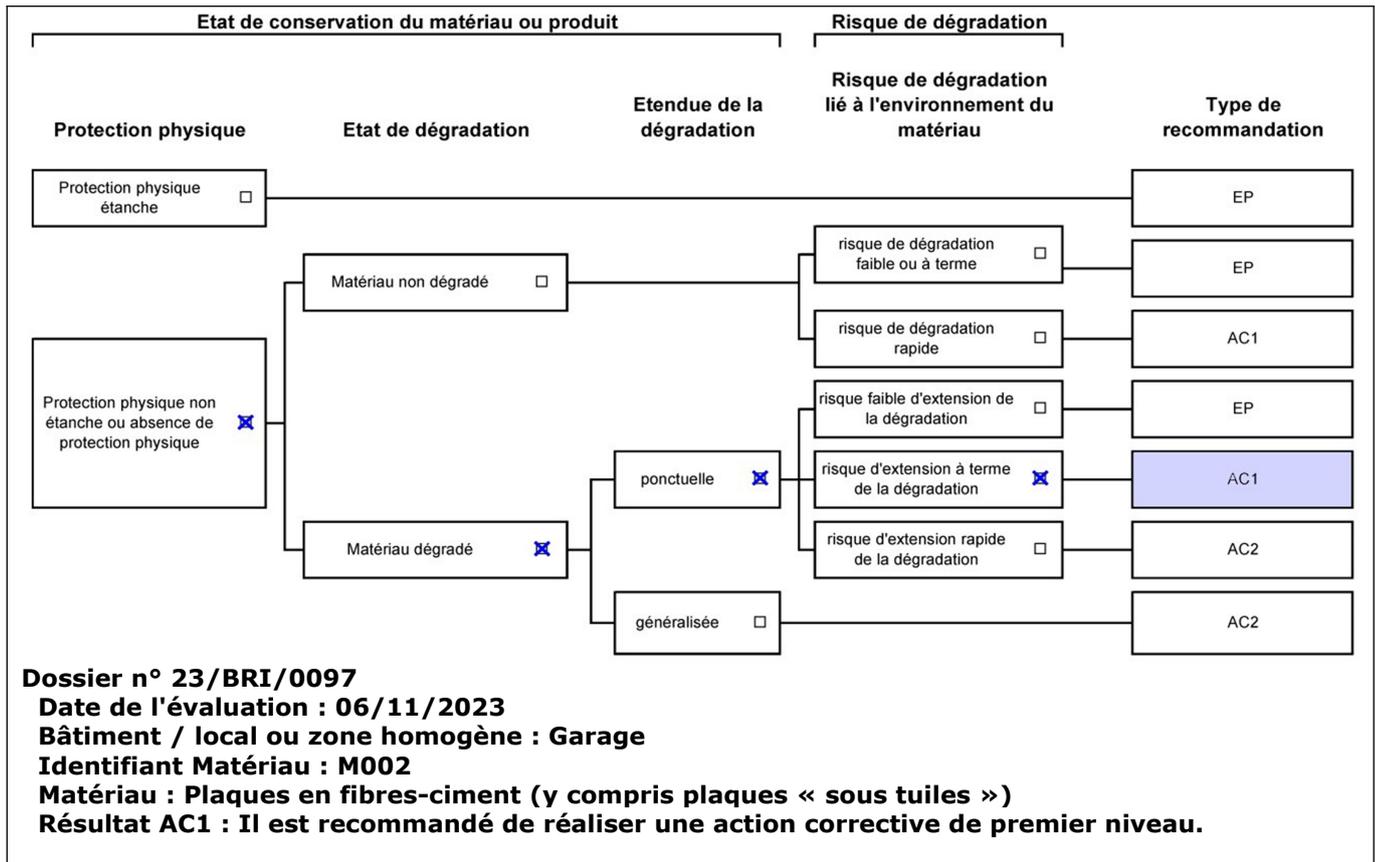
**Grilles d'évaluation de l'état de conservation des matériaux ou produit de la liste B**

Localisation	Identifiant + Description	Conclusion (justification)	Etat de conservation** et préconisations*
Garage	Identifiant: M001 Description: Panneaux	Présence d'amiante (Sur jugement de l'opérateur)	Matériau dégradé (étendue ponctuelle)  <b>Résultat</b> AC1**  <b>Préconisation</b> : Il est recommandé de réaliser une action corrective de premier niveau.
	Identifiant: M002 Description: Plaques en fibres-ciment (y compris plaques « sous tuiles ») Liste selon annexe.13-9 du CSP: B	Présence d'amiante (Sur jugement de l'opérateur)	Matériau dégradé (étendue ponctuelle)  <b>Résultat</b> AC1**  <b>Préconisation</b> : Il est recommandé de réaliser une action corrective de premier niveau.
