# Dossier Technique Immobilier

Numéro de dossier : 2023-07-2299  
Date du repérage : 02/08/2023

| Désignation du ou des bâtiments |
|---|
| <i>Localisation du ou des bâtiments :</i><br>Département : ... <b>Hautes-Pyrénées</b><br>Adresse : ..... <b>2 route des Vallées</b><br>Commune : ..... <b>65400 LAU BALAGNAS</b><br><b>Section cadastrale A, Parcelle(s) n° 153</b> |
| Périmètre de repérage :<br><b>Toutes les pièces d'une maison d'habitation élevée sur 2 étages, avec garage accolé, sur terrain clos.</b> |

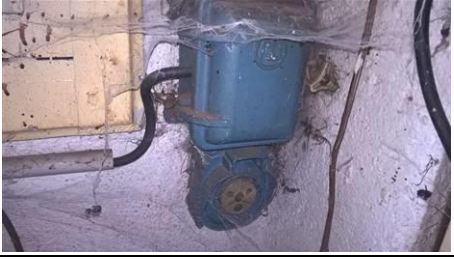
| | <p>Photo e1<br/>Localisation : RdC - Garage<br/>Libellé de l'anomalie : Matériels vétustes + boîtier métallique non relié à la Terre</p> |

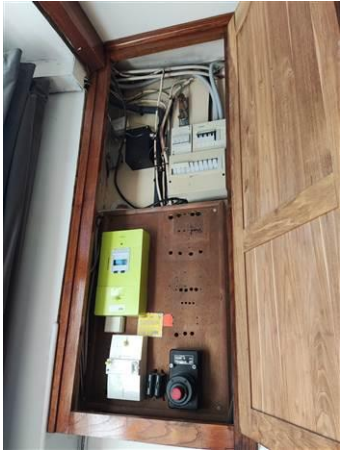
| | <p>Photo e1<br/>Localisation : RdC - Entrée<br/>Libellé de l'anomalie : Tableau général de protection et de répartition : absence protection générale 30mA - présence de conducteurs non protégés</p> |

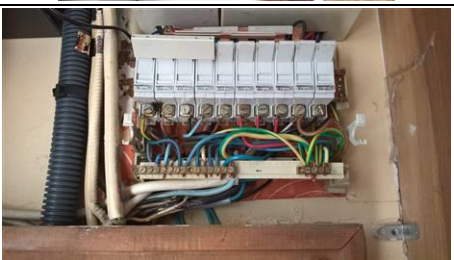
| | <p>Photo e1<br/>Localisation : RdC - Entrée<br/>Libellé de l'anomalie : Tableau général de protection et de répartition : conducteur de neutre commun</p> |

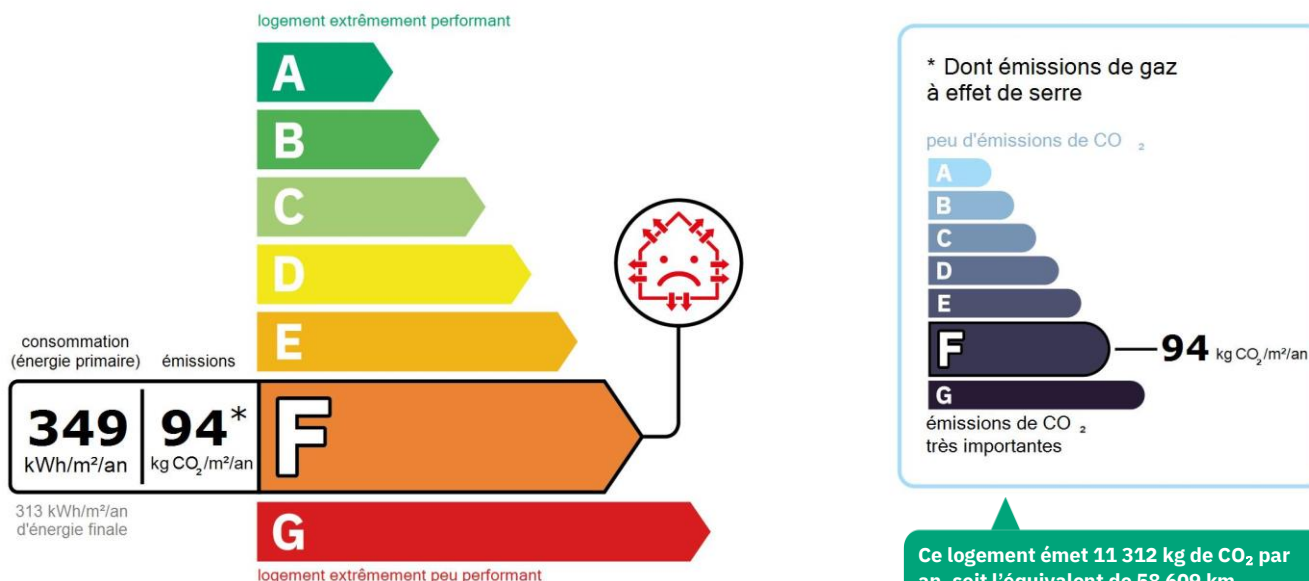
## Performance énergétique et climatique

Le niveau de consommation énergétique dépend de l'isolation du logement et de la performance des équipements. Pour l'améliorer, voir pages 4 à 6

Ce logement émet **11 312 kg de CO<sub>2</sub> par an**, soit l'équivalent de **58 609 km parcourus en voiture**.  
Le niveau d'émissions dépend principalement des types d'énergies utilisées (bois, électricité, gaz, fioul, etc.)

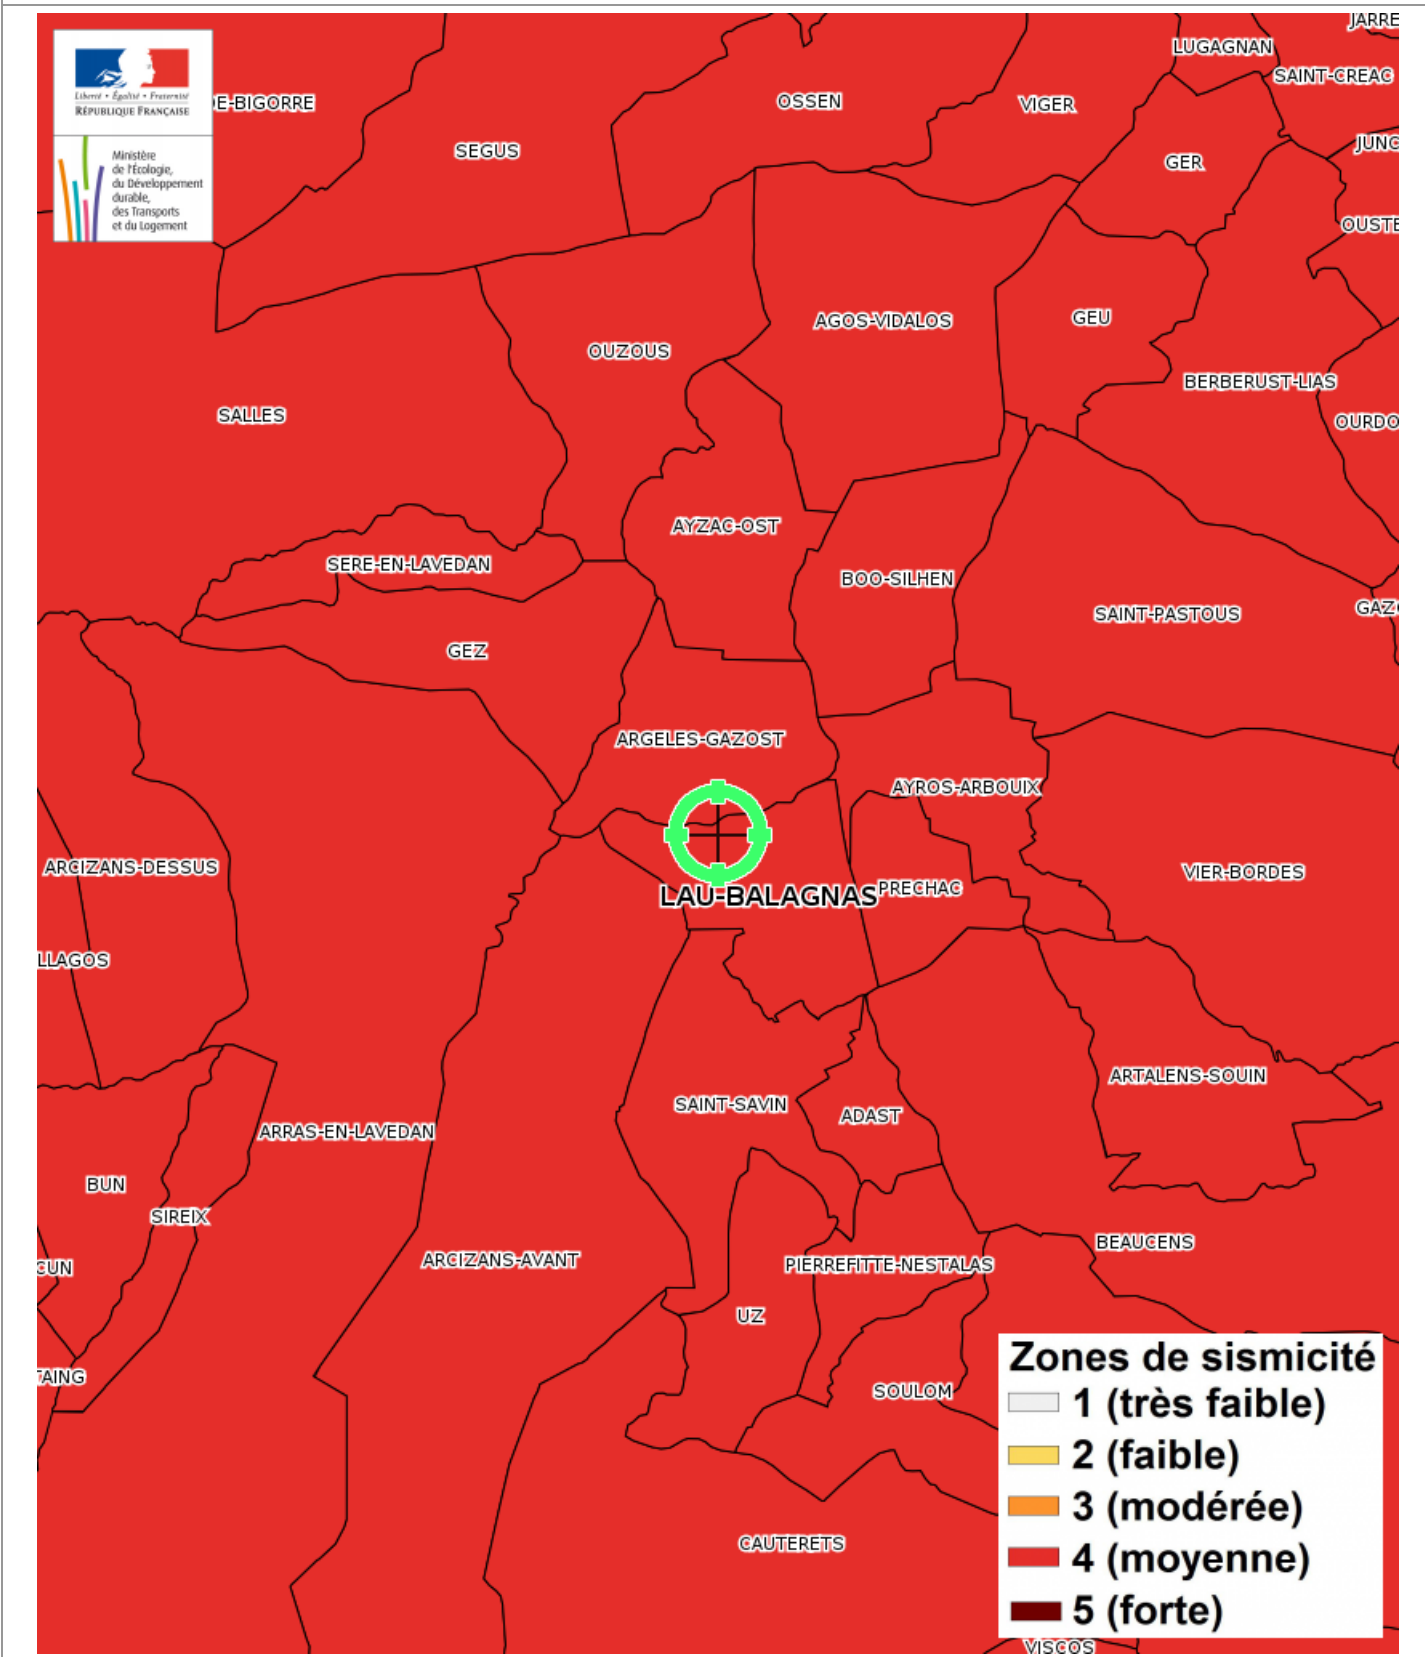
## Zonage réglementaire sur la Sismicité

Zonage règlementaire sur la Sismicité : Zone 4 - Moyenne

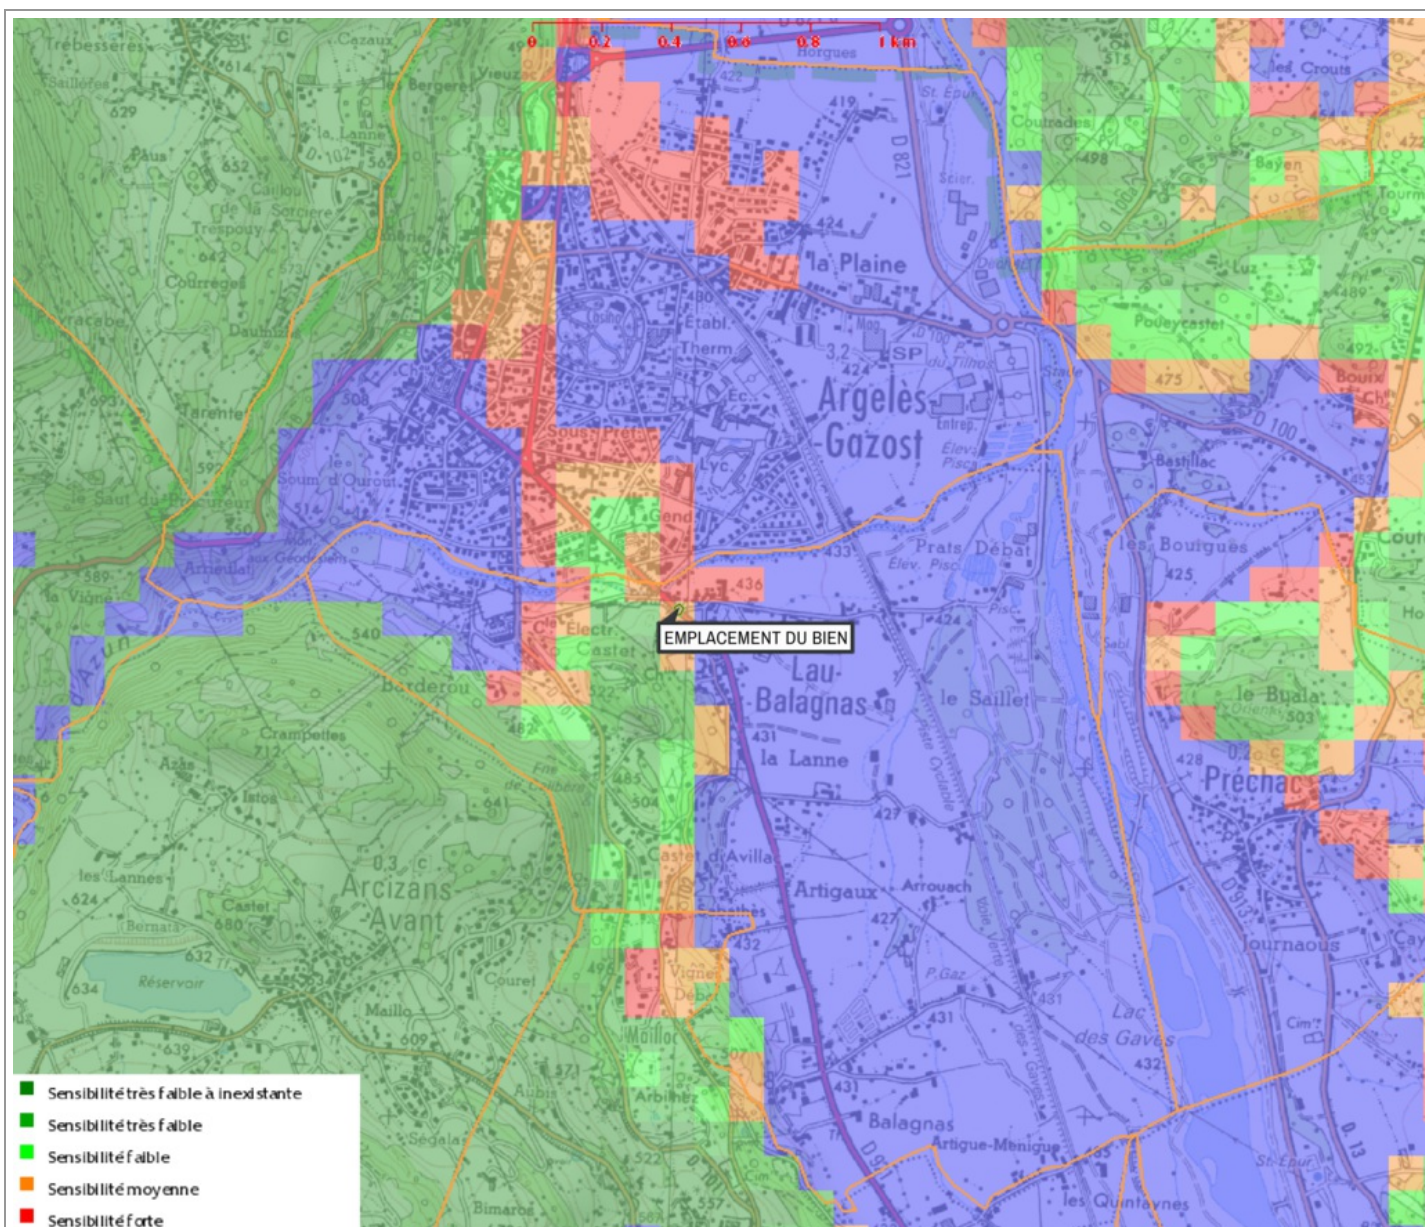
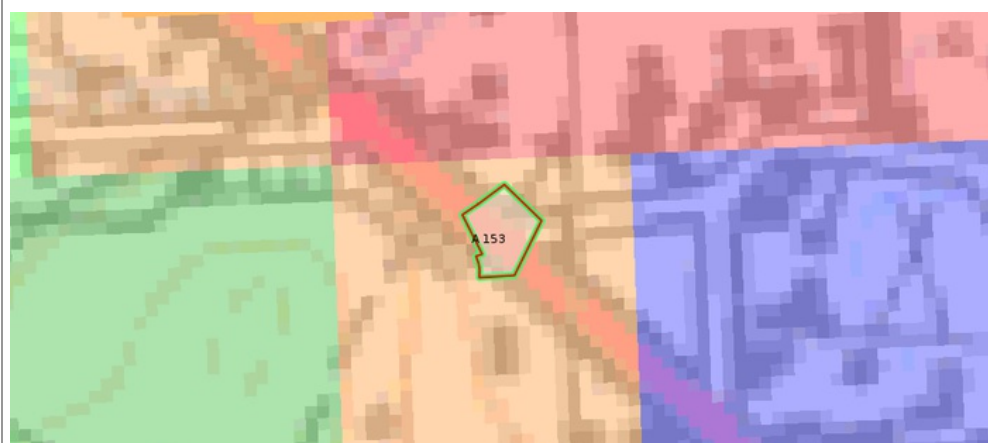
### Inondation par remontées de nappes naturelles

Inondation par remontées de nappes naturelles Informatif

- Sensibilité très faible à inexistant
- Sensibilité très faible
- Sensibilité faible
- Sensibilité moyenne
- Sensibilité forte
- Sensibilité très élevée, nappe affleurante

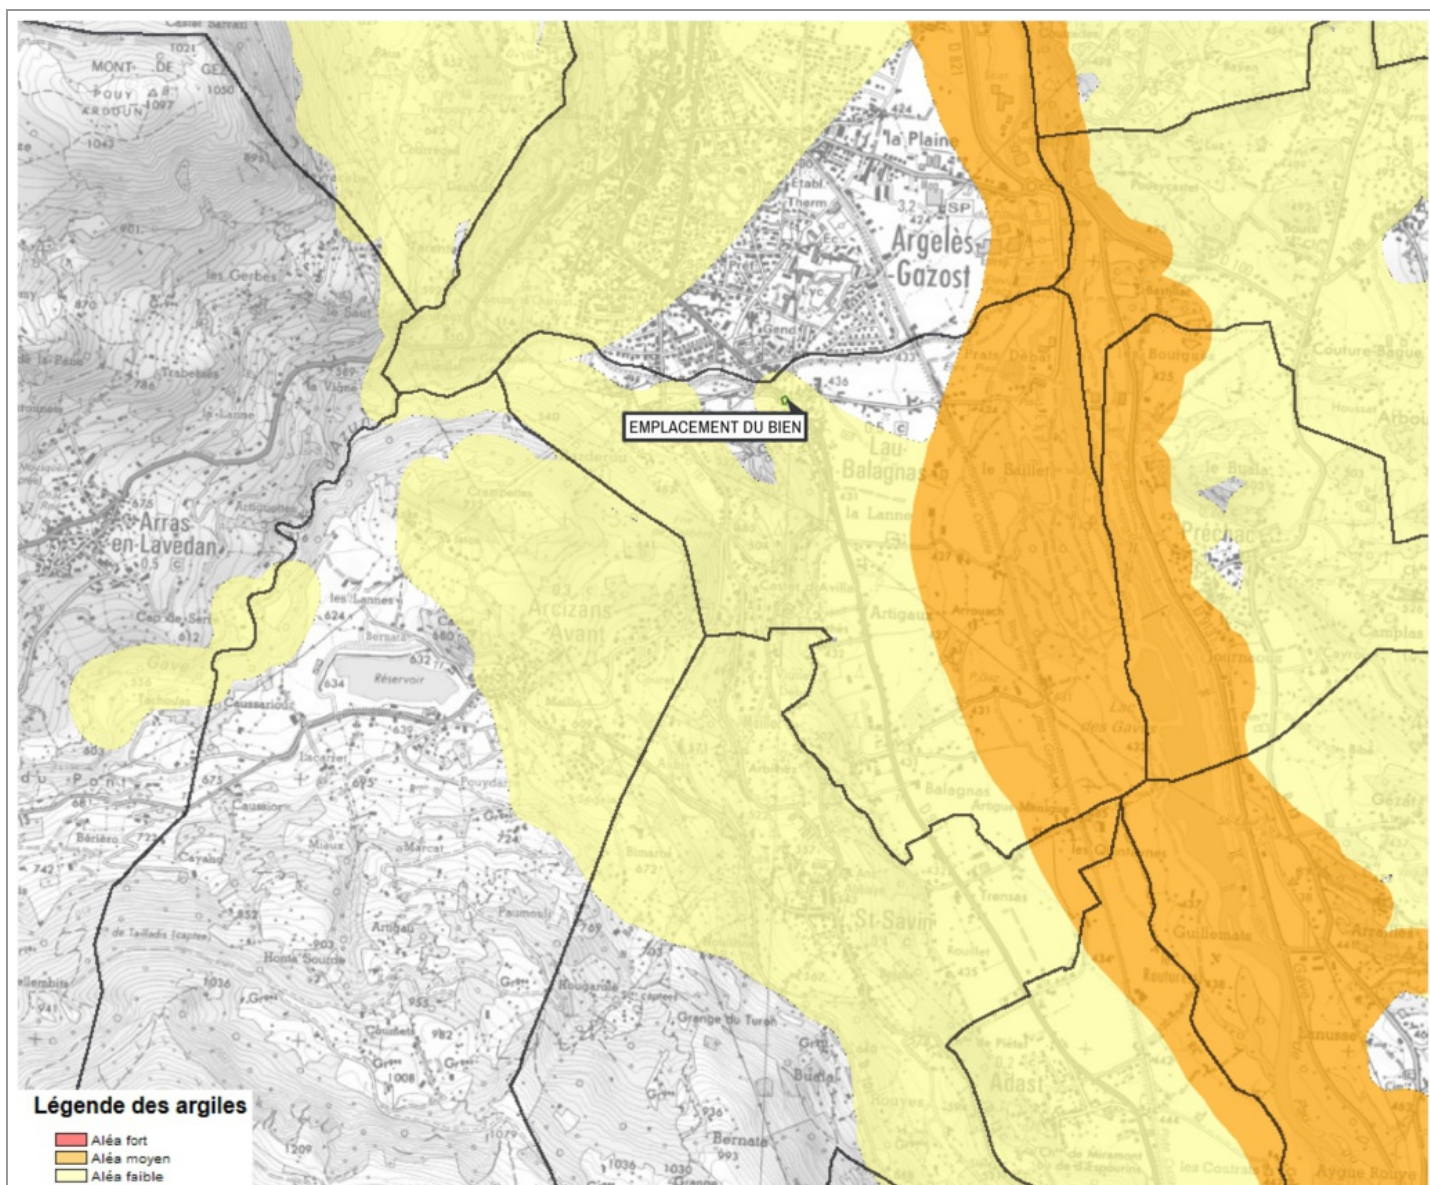
### Mouvement de terrain Argile (Loi ELAN)

Mouvement de terrain Argile (Loi ELAN) Informatif

- **Aléa fort**  
Concerné par la loi ELAN\*
- **Aléa moyen**  
Concerné par la loi ELAN\*
- **Aléa faible**  
Non concerné par la loi ELAN
