Résumé de l'expertise n° 23/M/20977/FZF

Adresse : **3 Rue de la Fontaine**

Commune : **65710 BEAUDÉAN**

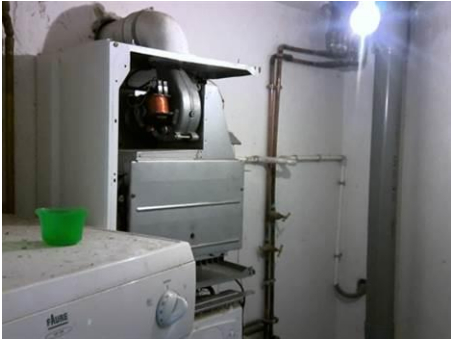
<p>Photo n° PhGaz001 Localisation : Rez de chaussée - Wc Chaudière SAUNIER DUVAL (Type : Etanche)</p>

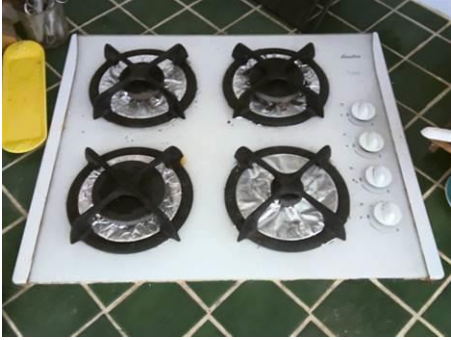
<p>Photo n° PhGaz002 Localisation : Rez de chaussée - Wc Table de cuisson SAUTER (Type : Non raccordé)</p>

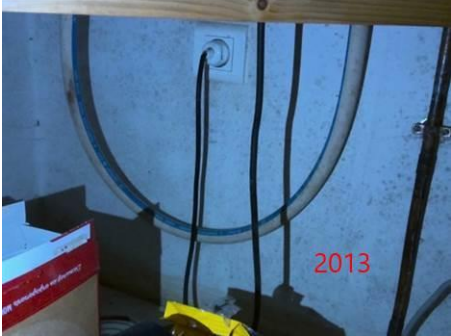
<p>Photo n° PhGaz003 14 : la date limite d'utilisation du tuyau d'alimentation n'est pas lisible ou est dépassée. (Rez de chaussée - Wc) La date limite d'utilisation du tuyau non rigide est dépassée; Faire intervenir un installateur gaz qualifié afin de remplacer le tuyau existant par un tuyau neuf</p>

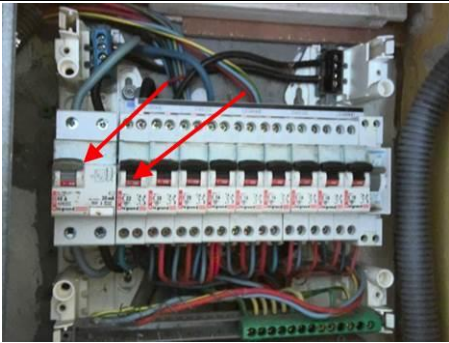
<p>Photo PhEle001 Libellé de l'anomalie : B4.3 j1 Le courant assigné de l'interrupteur différentiel placé en aval du disjoncteur de branchement n'est pas adapté. Remarques : Le courant assigné (calibre) du disjoncteur différentiels Haute Sensibilité 30mA (DDHS) placés en aval du disjoncteur de branchement est inadapté ; Faire intervenir un électricien qualifié afin de remplacer les interrupteurs différentiels existants par des interrupteurs différentiels dont le courant assigné est adapté</p>

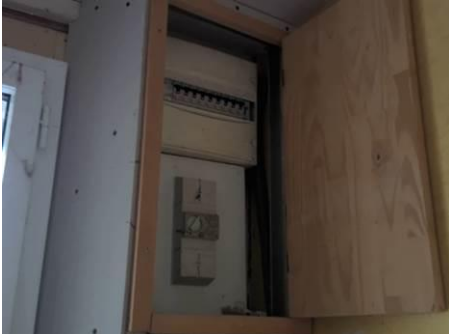
<p>Photo PhEle002 Libellé de l'anomalie : B1.3 g Le dispositif assurant la coupure d'urgence est placé à plus de 1,80 m du sol fini et n'est pas accessible au moyen de marches ou d'une estrade. Remarques : L'AGCP (Appareil Général de Commande et de Protection) est placé à une hauteur > à 1,80 m du sol fini ; Faire intervenir un électricien qualifié afin de déplacer l' AGCP ou créer une marche ou une estrade</p>

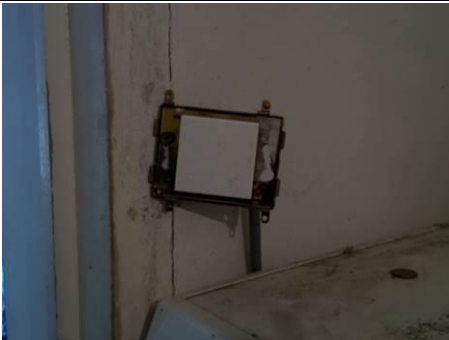
<p>Photo PhEle003 Libellé de l'anomalie : B7.3 a L'Enveloppe d'au moins un matériel est manquante ou détériorée. Remarques : Présence de matériel électrique en place dont l'enveloppe présente des détériorations ; Faire intervenir un électricien qualifié afin de remplacer les matériels présentant des détériorations</p>

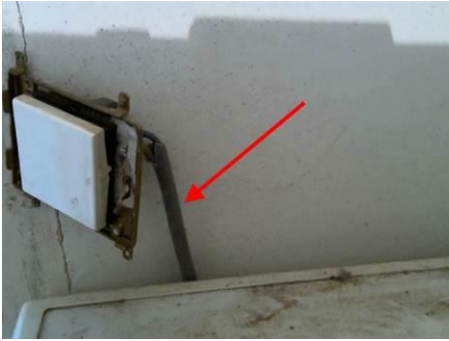
<p>Photo PhEle004 Libellé de l'anomalie : B8.3 e Au moins un conducteur isolé n'est pas placé sur toute sa longueur dans un conduit, une goulotte ou une plinthe ou une huisserie, en matière isolante ou métallique, jusqu'à sa pénétration dans le matériel électrique qu'il alimente. Remarques : Présence de conducteurs électriques non protégés mécaniquement ; Faire intervenir un électricien qualifié afin d'installer des protections mécaniques sur les conducteurs non protégés</p>
 	<p>Photo PhEle005 Libellé de l'anomalie : B7.3 d L'installation électrique comporte au moins une connexion avec une partie active nue sous tension accessible. Remarques : Présence de connexion de matériel électrique présentant des parties actives nues sous tension ; Faire intervenir un électricien qualifié afin de remplacer les matériels présentant des parties actives nues sous tension</p>

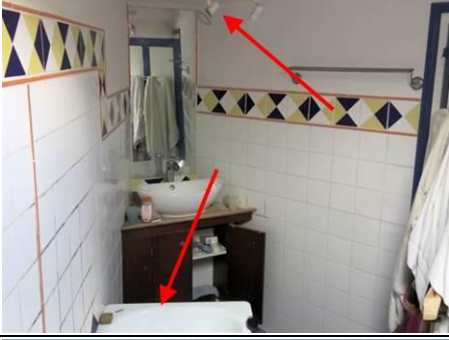
<p>Photo PhEle006 Libellé de l'anomalie : B6.3.1 a Local contenant une baignoire ou une douche : l'installation électrique ne répond pas aux prescriptions particulières appliquées à ce local (adéquation entre l'emplacement où est installé le matériel électrique et les caractéristiques de ce dernier - respect des règles de protection contre les chocs électriques liées aux zones). Remarques : Présence de matériel électrique inadapté placé en zone 2 d'un local contenant une douche ou une baignoire ; Faire intervenir un électricien qualifié afin de supprimer le matériel électrique inadapté ou le remplacer par du matériel adapté</p>
 	<p>Photo PhEle007 Libellé du point de contrôle : B3.3.6 a1 Au moins un socle de prise de courant ne comporte pas de broche de terre. Remarques : Présence de circuits électriques non équipés de conducteurs de protection ; Faire intervenir un électricien qualifié afin d'installer des conducteurs de protection sur les circuits qui n'en sont pas équipés</p>
