## Résumé de l'expertise n° 23/M/20999/FZF

Adresse : ..... **13 Rue du Comte Henri Russel**

Commune : ..... **65100 LOURDES**

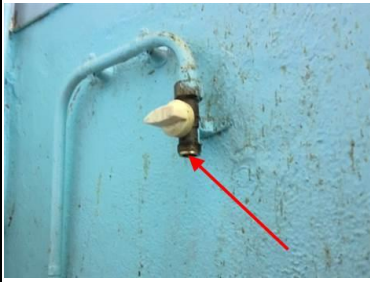
Points de contrôle <sup>(3)</sup> (selon la norme)	Anomalies observées (A1 <sup>(4)</sup> , A2 <sup>(5)</sup> , DGI <sup>(6)</sup> , 32c <sup>(7)</sup> )	Libellé des anomalies et recommandations	Photos
C.7 - 8b Organe de Coupure d'Appareil (OCA)	A2	L'extrémité de l'organe de coupure d'appareil ou de la tuyauterie en attente n'est pas obturée. (Cuisinière Robinet en attente Robinet en attente)  Remarques : (Rez de chaussée - Cuisine) L'extrémité de la tuyauterie en attente n'est pas obturée ; Poser ou faire poser un bouchon par un installateur gaz qualifié sur l'extrémité de la tuyauterie Risque(s) constaté(s) : Dégagement de gaz et donc un risque d'explosion

<p>Photo n° PhGaz002                  8b : l'extrémité de l'organe de coupure d'appareil ou de la tuyauterie en attente n'est pas obturée. (Rez de chaussée - Cuisine)                  L'extrémité de la tuyauterie en attente n'est pas obturée; Poser ou faire poser un bouchon par un installateur gaz qualifié sur l'extrémité de la tuyauterie</p>

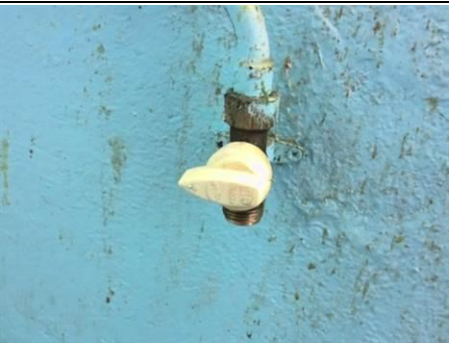
<p>Photo n° PhGaz001                  Localisation : Rez de chaussée - Cuisine                  Cuisinière Robinet en attente (Type : Non raccordé)</p>

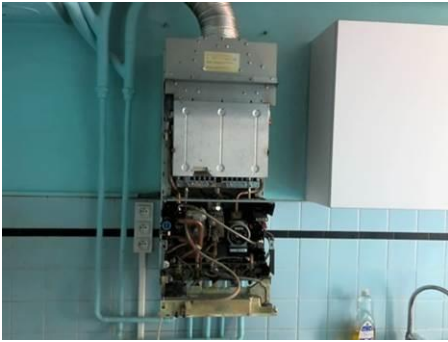
Photo n° PhGaz003  
Localisation : Rez de chaussée - Cuisine  
Chaudière e.l.m. leblanc (Type : Raccordé)

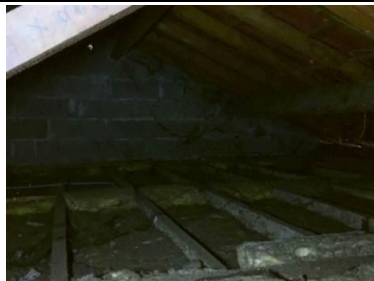
Localisation	Description	Photo
Combles	Sol Laine de verre Mur Parpaings bruts Plafond Toiture nue entuiles

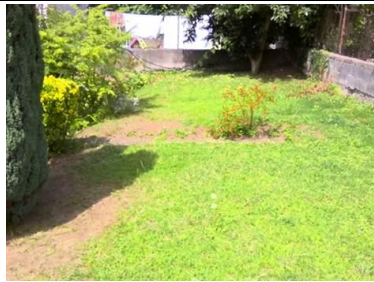
Jardin	Sol Béton, terre et herbe Mur Béton brut Porte(s) en métal de couleur

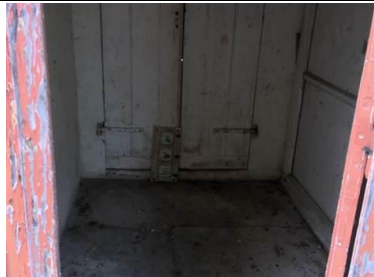
Jardin - Abris 1	Sol Béton Mur Béton peint Plafond Toiture nue en fibrociment Porte(s) en bois peinte(s)

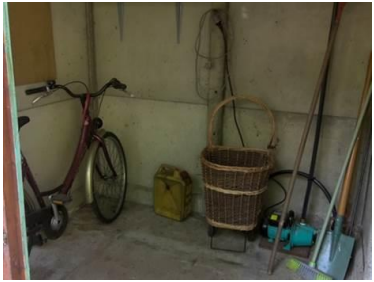
Localisation	Description	Photo
Jardin - Abris 2	Sol Béton Mur Béton peint Plafond Toiture nue en fibrociment Fenêtre(s) en bois peint Porte(s) en bois peinte(s)

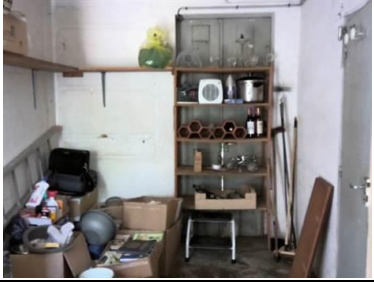
Rez de chaussée - Garage	Sol Béton Mur Béton peint Plafond Plâtre peint Porte(s) en bois

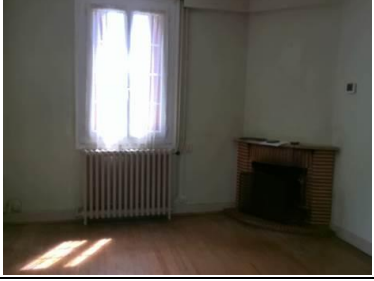
Rez de chaussée - Salon-séjour	Sol Parquet bois Mur Plâtre peint Plafond Plâtre peint Fenêtre(s) en pvc Porte(s) en PVC Plinthes en bois peintes

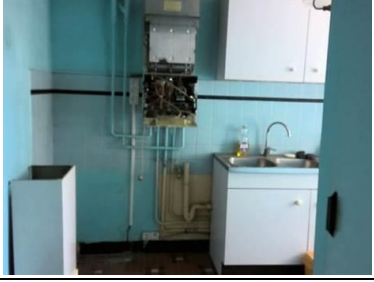
Rez de chaussée - Cuisine	Sol Carrelage Mur Faïence, plâtre peint Plafond Lambris pvc Fenêtre(s) en pvc Porte(s) en PVC Plinthes en carrelage

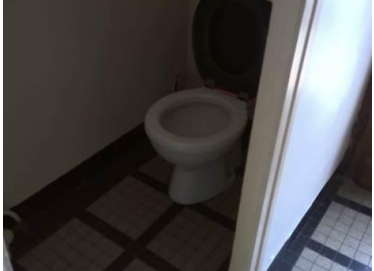
Rez de chaussée - Wc	Sol Carrelage Mur Plâtre peint Plafond Lambris pvc Fenêtre(s) en pvc Porte(s) en bois peinte(s) Plinthes en carrelage

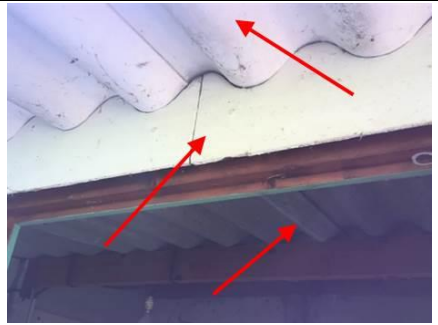
<p>Photo n° PhA001                  Localisation : Jardin - Abris 1; Jardin - Abris 2                  Ouvrage : 1 - Couvertures, Toitures, Terrasses et étanchéités - Plaques ondulées et planes                  Partie d'ouvrage : Plaques en fibres-ciment (y compris plaques « sous tuiles »)                  Description : Plaques en fibres-ciment (y compris plaques « sous tuiles »)                  Localisation sur croquis : M001</p>
--	---

Localisation	Identifiant + Description	Conclusion (justification)	Etat de conservation** et préconisations*	Photo
Jardin - Abris 1; Jardin - Abris 2	Identifiant: M001 Description: Plaques en fibres-ciment (y compris plaques « sous tuiles ») Liste selon annexe.13-9 du CSP: B	Présence d'amiante (Sur marquage du matériau)	Matériau non dégradé  <b>Résultat EP**</b>  <b>Préconisation :</b> Il est recommandé de réaliser une évaluation périodique.

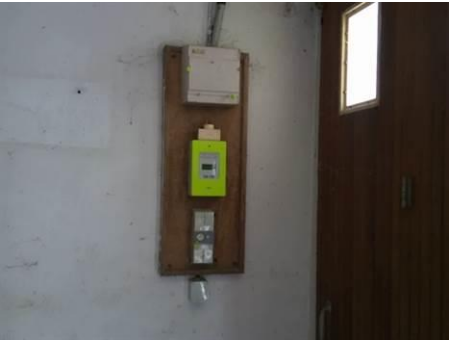
<p>Photo n° PhEle001                  B11 a3 Il n'y a aucun dispositif différentiel à haute sensibilité inf. ou égal à 30 mA.</p>

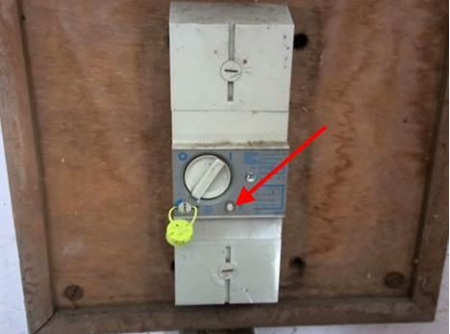
<p>Photo PhEle002                  Libellé de l'anomalie : B2.3.1 i La manœuvre du bouton test du (des) dispositif(s) de protection différentielle n'entraîne pas (son) leur déclenchement.                  Remarques : Le dispositif différentiel de protection (DDR) ne déclenche pas par action sur le bouton test ; Faire intervenir un électricien qualifié afin de réparer ou remplacer le DDR</p>

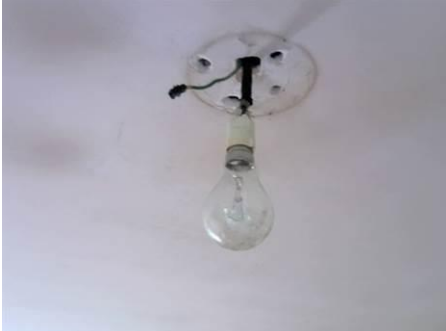
<p>Photo PhEle008                  Libellé de l'anomalie : B3.3.6 a3 Au moins un circuit (n'alimentant pas des socles de prises de courant) n'est pas relié à la terre.                  Remarques : Présence de circuits électriques non équipés de conducteurs de protection ; Faire intervenir un électricien qualifié afin d'installer des conducteurs de protection sur les circuits qui n'en sont pas équipés</p>

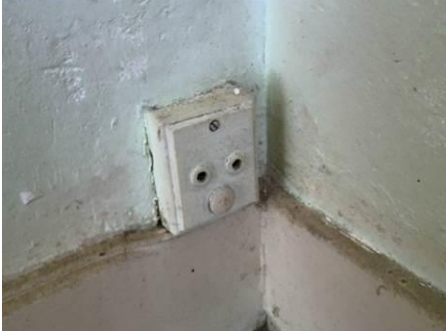
<p>Photo PhEle009                  Libellé de l'information complémentaire : B11 b2 Au moins un socle de prise de courant n'est pas de type à obturateur                  Remarques : Présence de socles de prises non équipés d'obturateur ; Faire intervenir un électricien qualifié afin de remplacer les socles de prises non équipés d'obturateur par des socles de prises à obturateur</p>

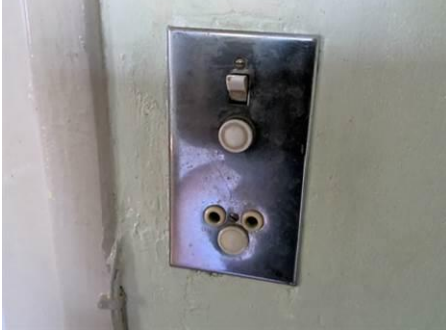
<p>Photo PhEle010                  Libellé de l'information complémentaire : B11 c2 Au moins un socle de prise de courant ne possède pas un puits de 15 mm.</p>

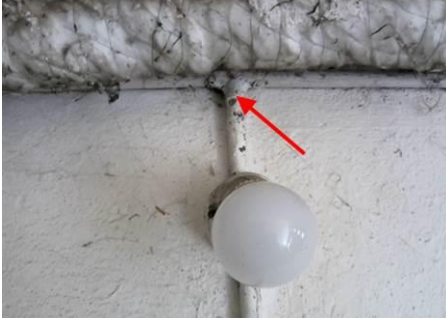
<p>Photo PhEle011                  Libellé de l'anomalie : B3.3.7 a Au moins un conduit métallique en montage apparent ou encastré, comportant des conducteurs, n'est pas relié à la terre.                  Remarques : Présence de conduits métalliques en montage apparent, contenant des conducteurs, non reliés à la terre ; Faire intervenir un électricien qualifié afin de raccorder à la terre les conduits métalliques en montage apparent</p>
