Dossier Technique Immobilier

Numéro de dossier : 23/IMO/4560
Date du repérage : 09/05/2023

Commune :.....**31110 SACCOURVIELLE**

Objet de la mission :

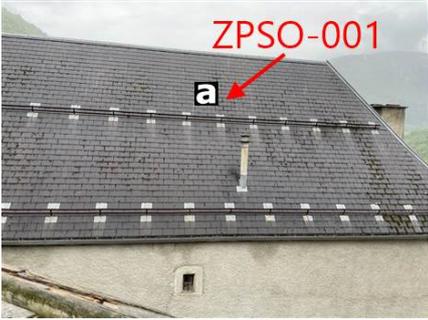
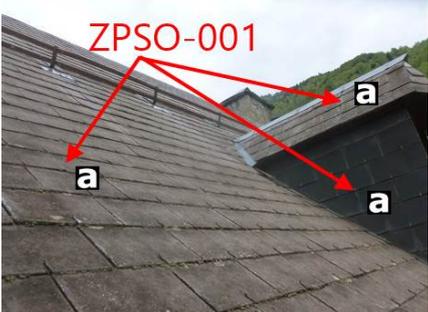
<p>Photo n° PhA001 Localisation : Toiture - Couverture 3 Ouvrage : Bardages et façades légères Partie d'ouvrage : Ardoises (fibres-ciment) Description : Ardoises (fibres-ciment) Localisation sur croquis : ZPSO-001</p>

Localisation	Identifiant + Description	Conclusion (justification)	Etat de conservation** et préconisations*	Photo
Toiture - Couverture 3	<p><u>Identifiant:</u> 23/IMO/4560/ZPSO-001 <u>Description:</u> Ardoises (fibres-ciment) <u>Liste selon annexe.13-9 du CSP:</u> B</p>	Présence d'amiante (sur jugement de l'opérateur)	<p>Matériau dégradé (étendue ponctuelle)</p> <p>Résultat EP**</p> <p>Préconisation : Il est recommandé de réaliser une évaluation périodique.</p> <p>Recommandation : Voir les Mesures d'ordre général – Obligations réglementaires</p>

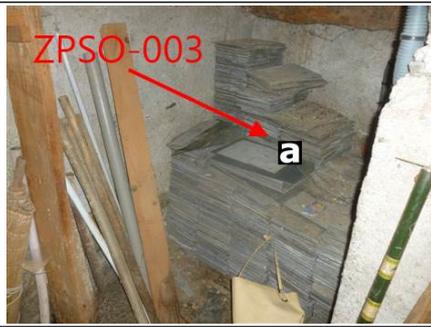
Combles Maison - Pièce 13	Identifiant: 23/IMO/4560/ZPSO-002 Description: Ardoises (fibres-ciment) <u>Liste selon annexe.13-9 du CSP: B</u>	Présence d'amiante (sur jugement de l'opérateur)	Matériau dégradé (étendue ponctuelle) Résultat EP** Préconisation : Il est recommandé de réaliser une évaluation périodique. Recommandation : Voir les Mesures d'ordre général – Obligations réglementaires

<p>Photo n° PhA002 Localisation : Combles Maison - Pièce 13 Ouvrage : Dépôts Partie d'ouvrage : Ardoises (fibres-ciment) Description : Ardoises (fibres-ciment) Localisation sur croquis : ZPSO-002</p>

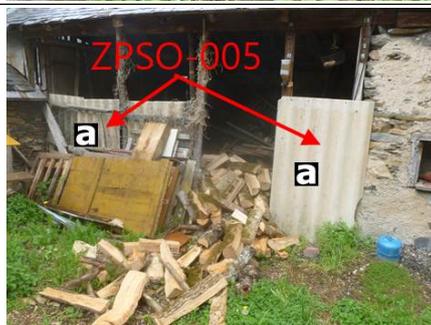
Localisation	Identifiant + Description	Conclusion (justification)	Etat de conservation** et préconisations*	Photo
Extérieur - Cour	Identifiant: 23/IMO/4560/ZPSO-004 Description: Ardoises (fibres-ciment) <u>Liste selon annexe.13-9 du CSP: B</u>	Présence d'amiante (sur jugement de l'opérateur)	Matériau dégradé (étendue ponctuelle) Résultat EP** Préconisation : Il est recommandé de réaliser une évaluation périodique. Recommandation : Voir les Mesures d'ordre général – Obligations réglementaires

Photo n° PhA004
Localisation : Extérieur - Cour
Ouvrage : dépôts
Partie d'ouvrage : Ardoises (fibres-ciment)
Description : Ardoises (fibres-ciment)
Localisation sur croquis : ZPSO-004

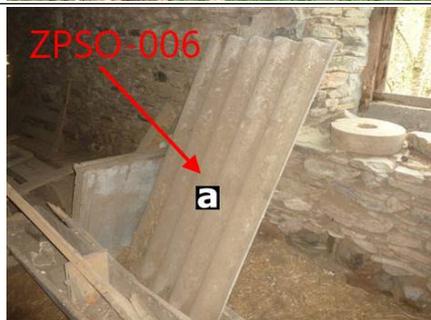
Photo n° PhA006
Localisation : Rez de jardin Grange - Pièce 15
Ouvrage : Dépôts
Partie d'ouvrage : Plaques (fibres-ciment)
Description : Plaques (fibres-ciment)
Localisation sur croquis : ZPSO-006

Rez de jardin Grange - Pièce 15	Identifiant: 23/IMO/4560/ZPSO-006 Description: Plaques (fibres-ciment) <u>Liste selon annexe.13-9 du CSP: B</u>	Présence d'amiante (sur jugement de l'opérateur)	Matériau dégradé (étendue ponctuelle) Résultat EP** Préconisation : Il est recommandé de réaliser une évaluation périodique. Recommandation : Voir les Mesures d'ordre général – Obligations réglementaires

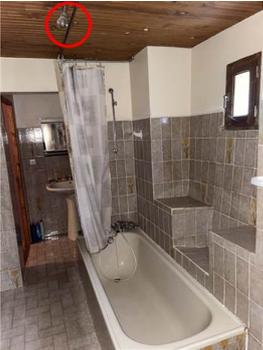
B7.3 a	<p>L'Enveloppe d'au moins un matériel est manquante ou détériorée.</p> <p>Remarques : Présence de matériel électrique dont l'enveloppe n'est pas en place ; Faire intervenir un électricien qualifié afin de remplacer les matériels présentant des détériorations ou les remettre en place (1er étage Maison - Pièce 12)</p>

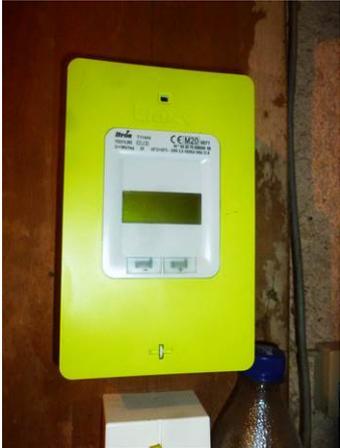
<p>Photo du Compteur électrique</p>

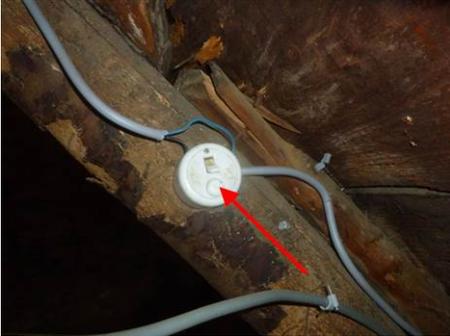
<p>Photo PhEle001 Libellé de l'anomalie : B4.3 b Le type d'au moins un fusible ou un disjoncteur n'est plus autorisé (fusible à tabatière, à broches rechargeables, coupe-circuit à fusible de type industriel, disjoncteur réglable en courant protégeant des circuits terminaux). Remarques : Présence de coupe-circuits à fusibles type puits ; Faire intervenir un électricien qualifié afin de remplacer le coupe-circuits à fusibles type puits par des protections autorisées (Rez de chaussée Grange - Pièce 18)</p>

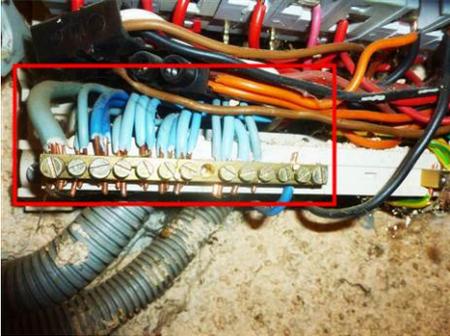
<p>Photo PhEle002 Libellé de l'anomalie : B4.3 c Plusieurs circuits disposent d'un conducteur neutre commun dont les conducteurs ne sont pas correctement protégés contre les surintensités. Remarques : Présence de conducteur(s) neutre(s) commun(s) à plusieurs circuits avec des conducteurs de phase non regroupés sous la même protection contre les surintensités ; Faire intervenir un électricien qualifié afin de regrouper les conducteurs de phase sous une même protection ou de supprimer le(s) conducteur(s) neutre(s) commun(s)</p>

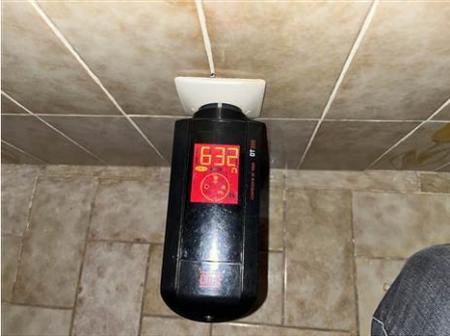
<p>Photo PhEle003 Libellé de l'anomalie : B3.3.1 d La valeur de la résistance de la prise de terre n'est pas adaptée au courant différentiel résiduel (sensibilité) du ou des dispositifs différentiels protégeant l'ensemble de l'installation électrique. Remarques : Valeur de la résistance de la prise de terre inadaptée au(x) dispositif(s) différentiel(s) ; Faire intervenir un électricien qualifié afin d'adapter la prise de terre au(x) dispositif(s) différentiel(s)</p>

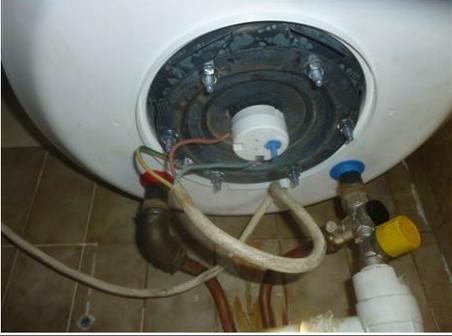
<p>Photo PhEle005 Libellé de l'anomalie : B7.3 d L'installation électrique comporte au moins une connexion avec une partie active nue sous tension accessible. Remarques : Présence de connexion de matériel électrique présentant des parties actives nues sous tension ; Faire intervenir un électricien qualifié afin de remplacer les matériels présentant des parties actives nues sous tension (Rez de chaussée Maison - Pièce 2, 1er étage Maison - Pièce 12, Rez de chaussée Grange - Pièce 18)</p>

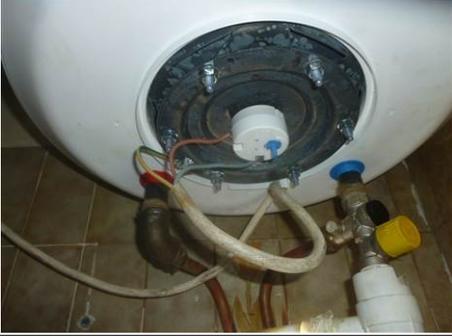
<p>Photo PhEle004 Libellé de l'anomalie : B7.3 a L'Enveloppe d'au moins un matériel est manquante ou détériorée. Remarques : Présence de matériel électrique dont l'enveloppe n'est pas en place ; Faire intervenir un électricien qualifié afin de remplacer les matériels présentant des détériorations ou les remettre en place (1er étage Maison - Pièce 12)</p>

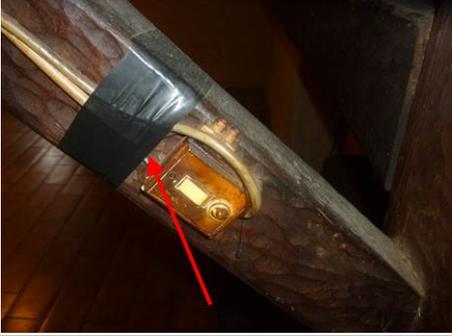
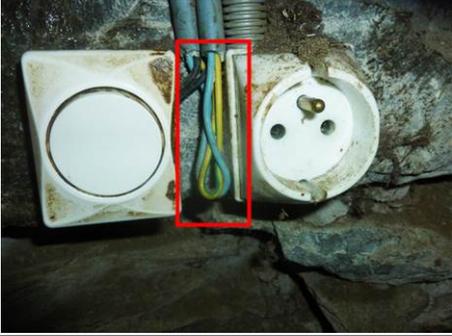
<p>Photo PhEle006 Libellé de l'anomalie : B8.3 e Au moins un conducteur isolé n'est pas placé sur toute sa longueur dans un conduit, une goulotte ou une plinthe ou une huisserie, en matière isolante ou métallique, jusqu'à sa pénétration dans le matériel électrique qu'il alimente. Remarques : Présence de conducteurs électriques non protégés mécaniquement ; Faire intervenir un électricien qualifié afin d'installer des protections mécanique sur les conducteurs non protégés (Rez de chaussée Maison - Pièce 2, Rez de chaussée Maison - Pièce 3, Rez de chaussée Grange - Pièce 18)</p>

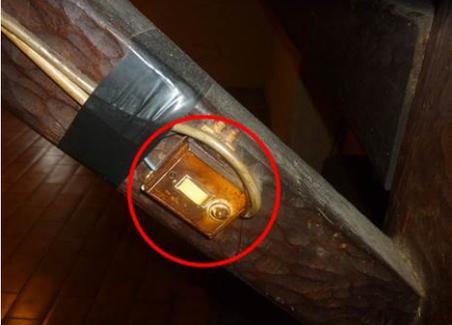
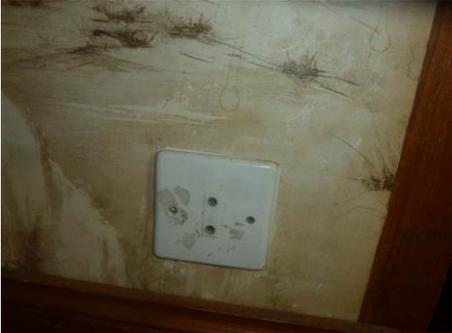
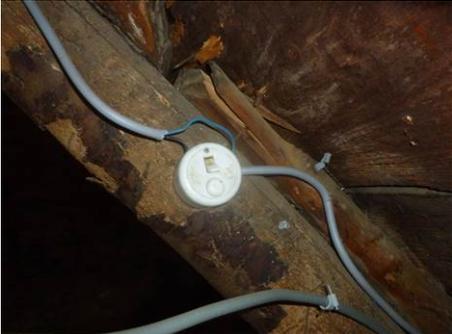
<p>Photo PhEle007 Libellé de l'anomalie : B8.3 a L'installation comporte au moins un matériel électrique vétuste. Remarques : Présence de matériel électrique vétuste (douilles, interrupteurs, socles de prise...) ; Faire intervenir un électricien qualifié afin de remplacer les matériels électriques vétustes (Rez de jardin Grange - Pièce 14, Rez de jardin Grange - Pièce 15, Rez de chaussée Grange - Pièce 18 Combles Maison - Pièce 13 Rez de chaussée Maison - Pièce 2)</p>

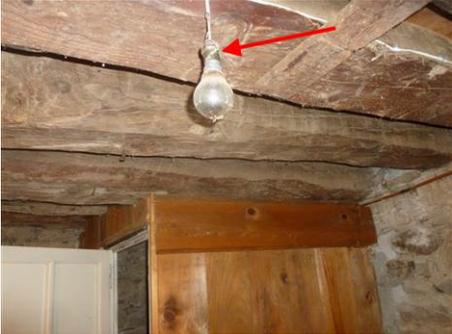
<p>Photo PhEle008 Libellé de l'anomalie : B8.3 b L'installation comporte au moins un matériel électrique inadapté à l'usage. Remarques : Présence de matériel électrique inadapté à l'usage ; Faire intervenir un électricien qualifié afin de remplacer les matériels inadaptés par du matériel autorisé (Rez de chaussée Maison - Pièce 3, 1er étage Maison - Pièce 12, Rez de jardin Grange - Pièce 14, Rez de jardin Grange - Pièce 15, Rez de chaussée Grange - Pièce 16, Rez de chaussée Grange - Pièce 18)</p>

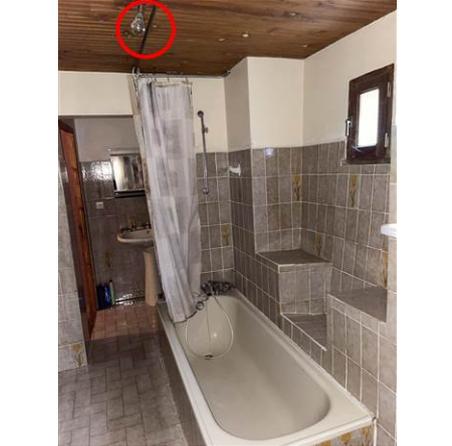
<p>Photo PhEle009 Libellé de l'anomalie : B6.3.1 a Local contenant une baignoire ou une douche : l'installation électrique ne répond pas aux prescriptions particulières appliquées à ce local (adéquation entre l'emplacement où est installé le matériel électrique et les caractéristiques de ce dernier - respect des règles de protection contre les chocs électriques liées aux zones). Remarques : Présence de matériel électrique inadapté placé en zone 2 d'un local contenant une douche ou une baignoire ; Faire intervenir un électricien qualifié afin de supprimer le matériel électrique inadapté ou le remplacer par du matériel adapté (1er étage Maison - Pièce 12)</p>

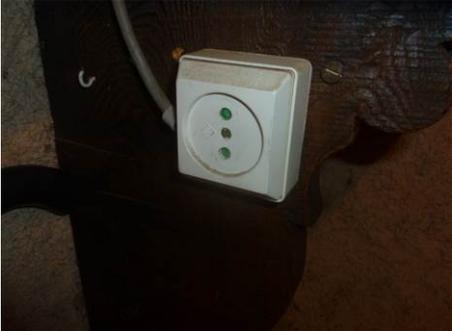
<p>Photo PhEle010 Libellé de l'anomalie : B3.3.6 a1 Au moins un socle de prise de courant ne comporte pas de broche de terre. Remarques : Présence de socles de prises sans contact de terre ; Faire intervenir un électricien qualifié afin d'installer des prises avec contact de terre et des conducteurs de protection sur les circuits qui n'en sont pas équipés (Rez de chaussée Maison - Pièce 2, 1er étage Maison - Pièce 12, Rez de jardin Grange - Pièce 14, Rez de jardin Grange - Pièce 15, Rez de chaussée Grange - Pièce 18)</p>

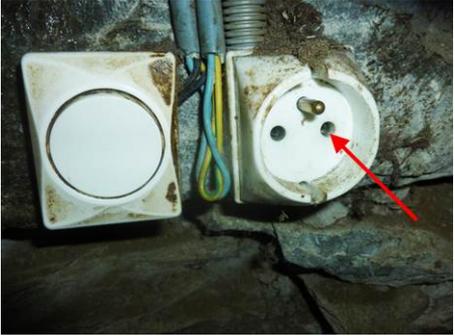
<p>Photo PhEle011 Libellé de l'information complémentaire : B11 b2 Au moins un socle de prise de courant n'est pas de type à obturateur Remarques : Présence de socles de prises non équipés d'obturateur ; Faire intervenir un électricien qualifié afin de remplacer les socles de prises non équipés d'obturateur par des socles de prises à obturateur (Rez de chaussée Maison - Pièce 2, 1er étage Maison - Pièce 8, 1er étage Maison - Pièce 9, 1er étage Maison - Pièce 10, 1er étage Maison - Pièce 11, 1er étage Maison - Pièce 12, Rez de jardin Grange - Pièce 14, Rez de jardin Grange - Pièce 15, Rez de chaussée Grange - Pièce 18)</p>

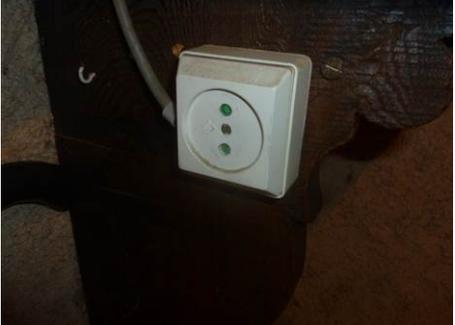
<p>Photo PhEle012 Libellé de l'information complémentaire : B11 c2 Au moins un socle de prise de courant ne possède pas un puits de 15 mm. Remarques : Présence de socle de prises de courant sans puits de 15mm ; Faire intervenir un électricien pour installer remplacer les socles de prises de courants sans puits. (Rez de chaussée Maison - Pièce 1, 1er étage Maison - Pièce 8, 1er étage Maison - Pièce 9, 1er étage Maison - Pièce 10, 1er étage Maison - Pièce 11)</p>
