Dossier Technique Immobilier

Numéro de dossier : 2023YLO01199
Date du repérage : 26/09/2023

Département : ... **Haute-Garonne**
Adresse : **Place du Pré Maoudach**
Commune : **31160 IZAUT DE L HOTEL**
Section cadastrale A, Parcelle(s) n°
103

Résumé de l'expertise n° 2023YLO01199

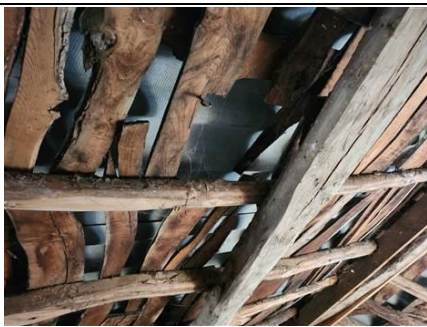
Photo n° PhA001
 Localisation : Extérieur - Toiture
 Ouvrage : 1 - Couvertures, Toitures, Terrasses et étanchéités - Plaques ondulées et planes
 Partie d'ouvrage : Plaques en fibres-ciment (y compris plaques « sous tuiles »)
 Description : Plaques en fibres-ciment (y compris plaques « sous tuiles »)

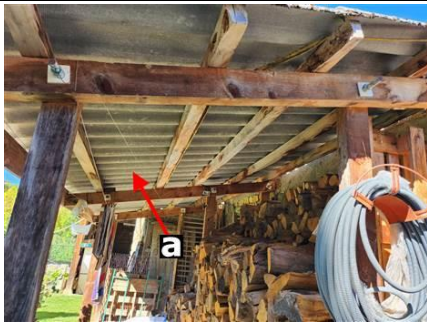
Photo n° PhA003
 Localisation : Annexes - Appentis
 Ouvrage : 1 - Couvertures, Toitures, Terrasses et étanchéités - Plaques ondulées et planes
 Partie d'ouvrage : Plaques en fibres-ciment (y compris plaques « sous tuiles »)
 Description : Plaques en fibres-ciment

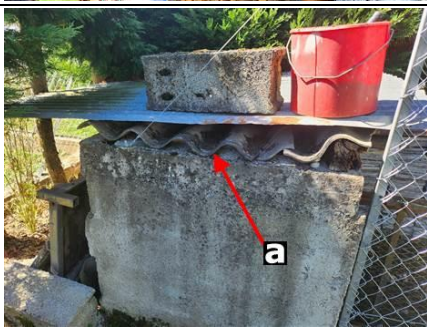
Photo n° PhA004
 Localisation : Annexes - Chenil
 Ouvrage : 1 - Couvertures, Toitures, Terrasses et étanchéités - Plaques ondulées et planes
 Partie d'ouvrage : Plaques en fibres-ciment (y compris plaques « sous tuiles »)
 Description : Plaques en fibres-ciment

Localisation	Identifiant + Description	Conclusion (justification)	Etat de conservation** et préconisations*	Photo
Annexes - Chenil	Identifiant: 2023YLO01199/032 Description: Plaques en fibres-ciment Liste selon annexe.13-9 du CSP: B	Présence d'amiante (Sur jugement de l'opérateur)	Matériau dégradé (étendue ponctuelle) Résultat EP** Préconisation : Il est recommandé de réaliser une évaluation périodique.

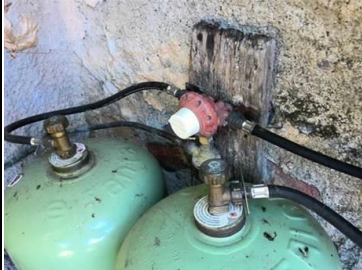
Points de contrôle ⁽³⁾ (selon la norme)	Anomalies observées (A1 ⁽⁴⁾ , A2 ⁽⁵⁾ , DGI ⁽⁶⁾ , 32c ⁽⁷⁾)	Libellé des anomalies et recommandations	Photos
C.6 - 7d4 Lyres GPL	A1	La date limite d'utilisation de la lyre GPL en caoutchouc armé n'est pas lisible ou est dépassée. Remarques : La date limite d'utilisation de la lyre GPL est dépassée ; Faire intervenir un installateur gaz qualifié pour remplacer la lyre GPL

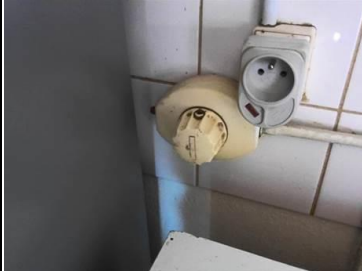
C.7 - 8b Organe de Coupure d'Appareil (OCA)	A2	L'extrémité de l'organe de coupure d'appareil ou de la tuyauterie en attente n'est pas obturée. (Robinet en attente) Remarques : (Salle à manger) L'extrémité du robinet en attente n'est pas obturée ; Poser ou faire poser un bouchon par un installateur gaz qualifié sur l'extrémité du robinet

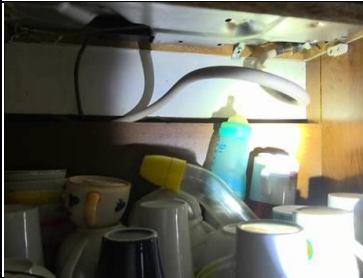
Points de contrôle ⁽³⁾ (selon la norme)	Anomalies observées (A1 ⁽⁴⁾ , A2 ⁽⁵⁾ , DGI ⁽⁶⁾ , 32c ⁽⁷⁾)	Libellé des anomalies et recommandations	Photos
C.10 - 14 Raccordement en gaz des appareils par tuyaux non rigides	A1	La date limite d'utilisation du tuyau d'alimentation n'est pas lisible ou est dépassée. (Table de cuisson SCHOLTES) Remarques : (Cuisine) La date limite d'utilisation du tuyau non rigide est dépassée ; Faire intervenir un installateur gaz qualifié afin de remplacer le tuyau existant par un tuyau neuf

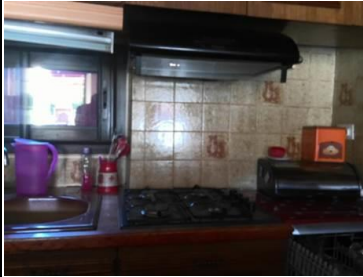
C.15 - 20.7 Ventilation du local – Sortie d'air	A1	La sortie d'air du local équipé ou prévu pour un appareil d'utilisation est constituée par un dispositif de ventilation mécanique (hotte avec ventilateur d'extraction intégré ou non) ne répondant pas aux critères d'installation. (Table de cuisson SCHOLTES) Remarques : (Cuisine) Présence d'une sortie d'air assurée uniquement par une hotte avec ventilateur d'extraction (intégré ou non) ne répondant pas aux critères d'installation ; supprimer la hotte ou créer une autre sortie d'air permanente, directe ou indirecte
