Propriétaire et adresse du bien immobilier :

Monsieur et Madame GIBBON MERVEILLE
494 HAMEAU DE CESTIAT
65220 TRIE SUR BAISE

Prestation	Conclusion
A Amiante	Dans le cadre de la mission, il a été repéré des matériaux et produits contenant de l'amiante.
T Termites	Il n'a pas été repéré d'indice d'infestation de termites. Rapport valable jusqu'au 21/04/2021
E Électricité	L'installation intérieure d'électricité comporte une ou des anomalies pour laquelle ou lesquelles il est vivement recommandé d'agir afin d'éliminer les dangers qu'elle(s) présente(nt). L'installation intérieure d'électricité n'était pas alimentée lors du diagnostic. Les vérifications de fonctionnement des dispositifs de protection à courant différentiel résiduel n'ont pu être effectuées. <i>L'installation était alimentée le jour de la visite : NON</i>
ER ERP	Le bien est situé dans le périmètre d'un plan de prévention des risques naturels (Inondation, Crue torrentielle, Sécheresse) Le bien n'est pas situé dans le périmètre d'un plan de prévention des risques miniers Le bien n'est pas situé dans le périmètre d'un plan de prévention des risques technologiques Zone sismique définie en zone 3 selon la réglementation paras

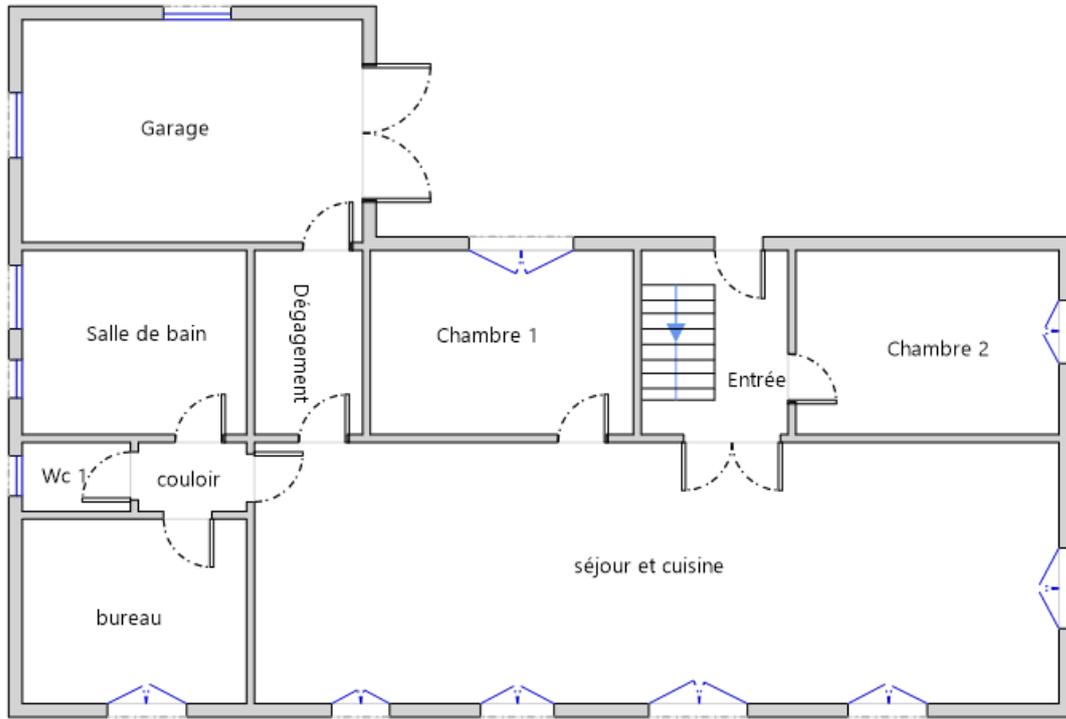
Rez-de-chaussée

Planche (croquis) de repérage technique effectué par le cabinet : Maison du Diag, auteur : COUSTEAU Thomas
 Dossier n° 2010/GIRBON/4620 du 22/10/2020
 Adresse du bien : 494 HAMEAU DE CESTIAT 65220 TRIE SUR BAISE

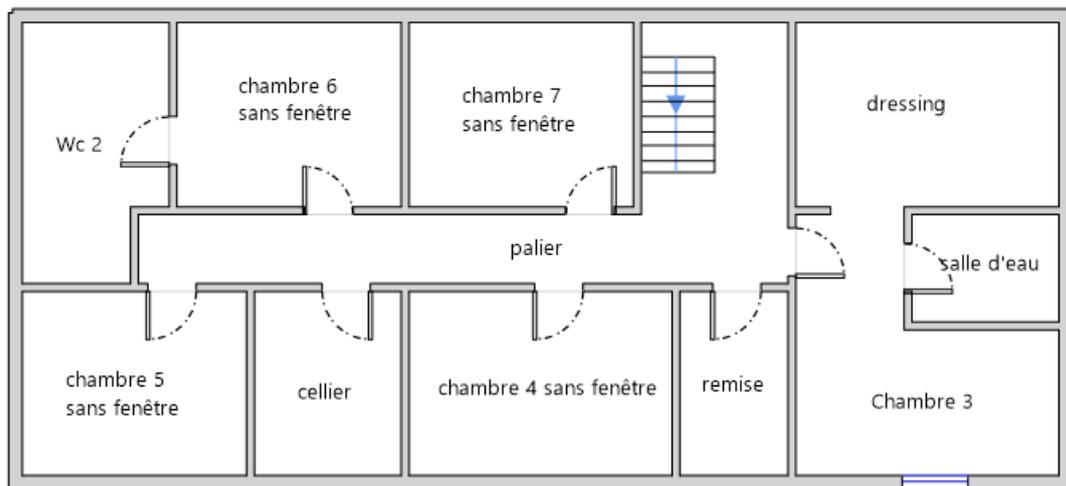
1er Etage

Planche (croquis) de repérage technique effectué par le cabinet : Maison du Diag, auteur : COUSTEAU Thomas
 Dossier n° 2010/GIRBON/4620 du 22/10/2020
 Adresse du bien : 494 HAMEAU DE CESTIAT 65220 TRIE SUR BAISE

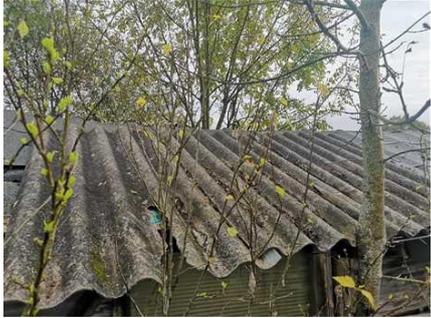
Localisation	Identifiant + Description	Conclusion (justification)	Etat de conservation** et préconisations*	Photo
annexe - cabanon	Identifiant: M001 Description: Plaques ondulées fibro-ciment Liste selon annexe.13-9 du CSP : B	Présence d'amiante (Sur décision de l'opérateur)	Matériau dégradé (étendue ponctuelle) Résultat AC1** Préconisation : Il est recommandé de réaliser une action corrective de premier niveau.

<p>Photo n° PhA001 Localisation : annexe - cabanon Ouvrage : 1 - Couvertures, Toitures, Terrasses et étanchéités - Plaques ondulées et planes Partie d'ouvrage : Plaques en fibres-ciment (y compris plaques « sous tuiles ») Description : Plaques ondulées fibro-ciment</p>

Dossier n° 2010/GIRBON/4620
Date de l'évaluation : 22/10/2020
Bâtiment / local ou zone homogène : annexe - cabanon
Identifiant Matériau : M001
Matériau : Plaques ondulées fibro-ciment
Résultat AC1 : Il est recommandé de réaliser une action corrective de premier niveau.

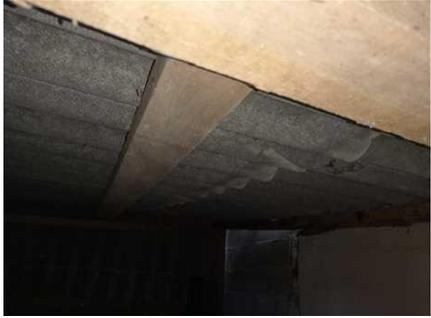
annexe - appentis	Identifiant: M002 Description: Plaques ondulées fibro-ciment Liste selon annexe.13-9 du CSP : B	Présence d'amiante (Sur décision de l'opérateur)	Matériau dégradé (étendue ponctuelle) Résultat EP** Préconisation : Il est recommandé de réaliser une évaluation périodique.

<p>Photo n° PhA002 Localisation : annexe - appentis Ouvrage : 1 - Couvertures, Toitures, Terrasses et étanchéités - Plaques ondulées et planes Partie d'ouvrage : Plaques en fibres-ciment (y compris plaques « sous tuiles ») Description : Plaques ondulées fibro-ciment</p>

Dossier n° 2010/GIRBON/4620
Date de l'évaluation : 22/10/2020
Bâtiment / local ou zone homogène : annexe - apprentis
Identifiant Matériau : M002
Matériau : Plaques ondulées fibro-ciment
Résultat EP : Il est recommandé de réaliser une évaluation périodique.

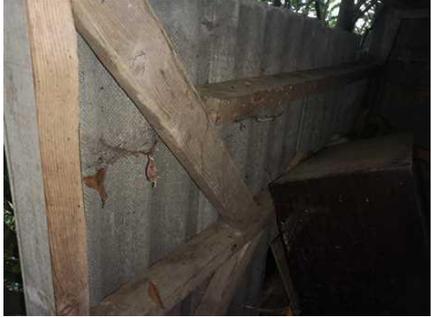
Localisation	Identifiant + Description	Conclusion (justification)	Etat de conservation** et préconisations*	Photo
	<p>Identifiant: M003 Description: Plaques ondulées fibro-ciment <u>Liste selon annexe.13-9 du CSP : B</u></p>	Présence d'amiante (Sur décision de l'opérateur)	<p>Matériau non dégradé</p> <p>Résultat EP**</p> <p>Préconisation : Il est recommandé de réaliser une évaluation périodique.</p>

<p>Photo n° PhA003 Localisation : annexe - appentis Ouvrage : 2 - Parois verticales extérieures et Façades - Façades légères, murs rideaux, bardages, panneaux sandwich Partie d'ouvrage : Plaques Description : Plaques ondulées fibro-ciment</p>

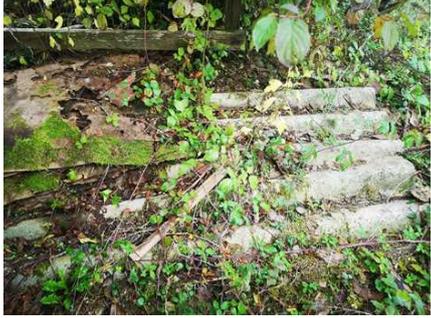
Parties extérieures	<p>Identifiant: M004 Description: Plaques ondulées fibro-ciment en dépôt <u>Liste selon annexe.13-9 du CSP : B</u></p>	Présence d'amiante (Sur décision de l'opérateur)	<p>Matériau non dégradé</p> <p>Résultat EP**</p> <p>Préconisation : Il est recommandé de réaliser une évaluation périodique.</p>

<p>Photo n° PhA004 Localisation : Parties extérieures Ouvrage : 1 - Couvertures, Toitures, Terrasses et étanchéités - Plaques ondulées et planes Partie d'ouvrage : Plaques en fibres-ciment (y compris plaques « sous tuiles ») Description : Plaques ondulées fibro-ciment en dépôt</p>

Dossier n° 2010/GIRBON/4620
Date de l'évaluation : 22/10/2020
Bâtiment / local ou zone homogène : Parties extérieures
Identifiant Matériau : M004
Matériau : Plaques ondulées fibro-ciment en dépôt
Résultat EP : Il est recommandé de réaliser une évaluation périodique.

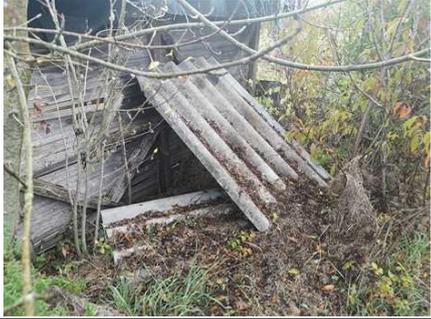
<p>Identifiant: M004 Description: Plaques ondulées fibro-ciment en dépôt <u>Liste selon annexe.13-9 du CSP : B</u></p>	Présence d'amiante (Sur décision de l'opérateur)	<p>Matériau non dégradé</p> <p>Résultat EP**</p> <p>Préconisation : Il est recommandé de réaliser une évaluation périodique.</p>

<p>Photo n° PhA005 Localisation : Parties extérieures Ouvrage : 1 - Couvertures, Toitures, Terrasses et étanchéités - Plaques ondulées et planes Partie d'ouvrage : Plaques en fibres-ciment (y compris plaques « sous tuiles ») Description : Plaques ondulées fibro-ciment en dépôt</p>

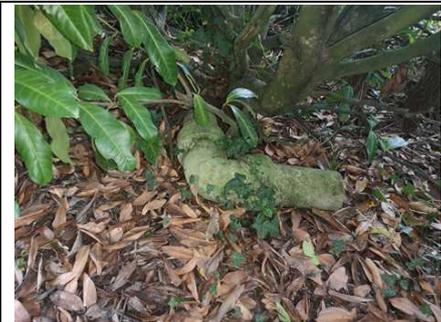
<p>Identifiant: M005 Description: Conduit en fibres-ciment en dépôt <u>Liste selon annexe.13-9 du CSP : B</u></p>	Présence d'amiante (Sur décision de l'opérateur)	<p>Matériau non dégradé</p> <p>Résultat EP**</p> <p>Préconisation : Il est recommandé de réaliser une évaluation périodique.</p>

Photo n° PhA006
 Localisation : Parties extérieures
 Ouvrage : 6 - Conduits et accessoires intérieurs - Conduits de fluides (air, eau, vapeur, fumée, échappement, autres fluides)
 Partie d'ouvrage : Conduit en fibres-ciment
 Description : Conduit en fibres-ciment en dépôt
