CABINET D'EXPERTISES BAPTISTE FERNANDEZ

Dossier Technique Immobilier

Numéro de dossier : 23/IMO/0005
Date du repérage : 02/06/2023

Rapport de mission de repérage des matériaux et produits contenant de l'amiante pour l'établissement du constat établi à l'occasion de la vente d'un immeuble bâti (Listes A et B de l'annexe 13-9 du Code de la Santé publique)

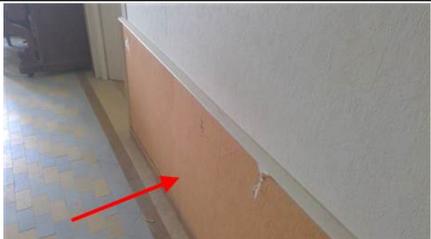
Localisation	Identifiant + Description	Conclusion (justification)	Etat de conservation** et préconisations*	Photo
Sous-Sol - Chambre 8	Identifiant: M001 Description: Revêtements durs en fibres-ciment Liste selon annexe.13-9 du CSP: B	Présence d'amiante (Sur jugement de l'opérateur)	Matériau non dégradé Résultat EP** Préconisation : Il est recommandé de réaliser une évaluation périodique.

<p>Photo n° PhA001 Localisation : Sous-Sol - Chambre 8 Ouvrage : 3 - Parois verticales intérieures - Revêtements de murs, poteaux, cloisons, gaines, coffres Partie d'ouvrage : Revêtements durs en fibres-ciment Description : Revêtements durs en fibres-ciment</p>

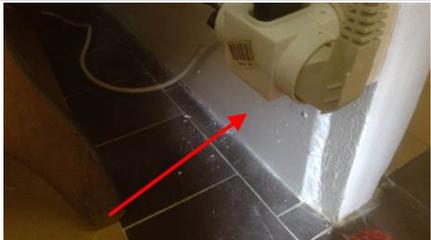
Sous-Sol - Salon 3	Identifiant: M004 Description: Revêtements durs en fibres-ciment Liste selon annexe.13-9 du CSP: B	Présence d'amiante (Sur jugement de l'opérateur)	Matériau non dégradé Résultat EP** Préconisation : Il est recommandé de réaliser une évaluation périodique.

<p>Photo n° PhA002 Localisation : Sous-Sol - Salon 3 Ouvrage : 3 - Parois verticales intérieures - Revêtements de murs, poteaux, cloisons, gaines, coffres Partie d'ouvrage : Revêtements durs en fibres-ciment Description : Revêtements durs en fibres-ciment</p>

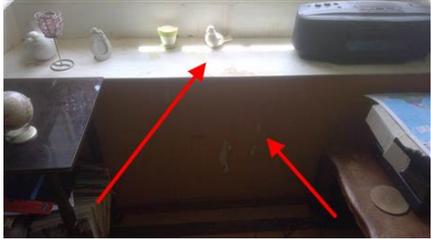
Sous-Sol - Pièce	Identifiant: M002 Description: Revêtements durs en fibres-ciment Liste selon annexe.13-9 du CSP: B	Présence d'amiante (Sur jugement de l'opérateur)	Matériau non dégradé Résultat EP** Préconisation : Il est recommandé de réaliser une évaluation périodique.

<p>Photo n° PhA003 Localisation : Sous-Sol - Pièce Ouvrage : 3 - Parois verticales intérieures - Revêtements de murs, poteaux, cloisons, gaines, coffres Partie d'ouvrage : Revêtements durs en fibres-ciment Description : Revêtements durs en fibres-ciment</p>

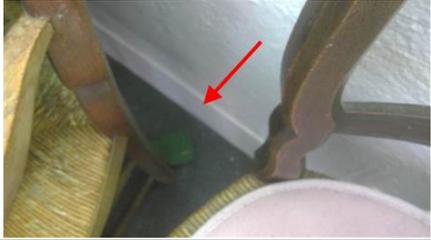
Sous-Sol - Chambre 9	Identifiant: M003 Description: Revêtements durs en fibres-ciment Liste selon annexe.13-9 du CSP: B	Présence d'amiante (Sur jugement de l'opérateur)	Matériau non dégradé Résultat EP** Préconisation : Il est recommandé de réaliser une évaluation périodique.

<p>Photo n° PhA004 Localisation : Sous-Sol - Chambre 9 Ouvrage : 3 - Parois verticales intérieures - Revêtements de murs, poteaux, cloisons, gaines, coffres Partie d'ouvrage : Revêtements durs en fibres-ciment Description : Revêtements durs en fibres-ciment</p>
