Résumé de l'expertise n° 22/TPC/4928

Adresse : **1 CHEMIN DU FOYER**

Commune : **64160 LESPOURCY**

Périmètre de repérage : ... **Maison et divers batiments agricoles**

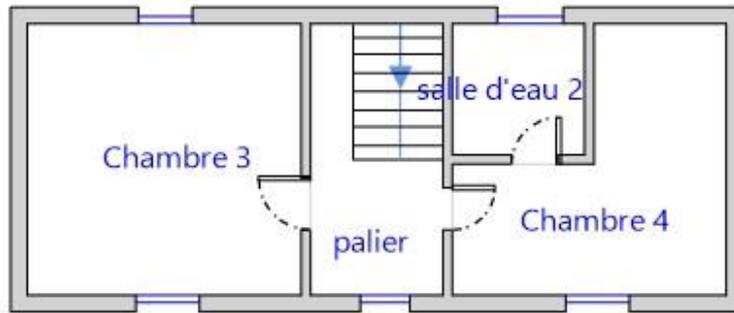
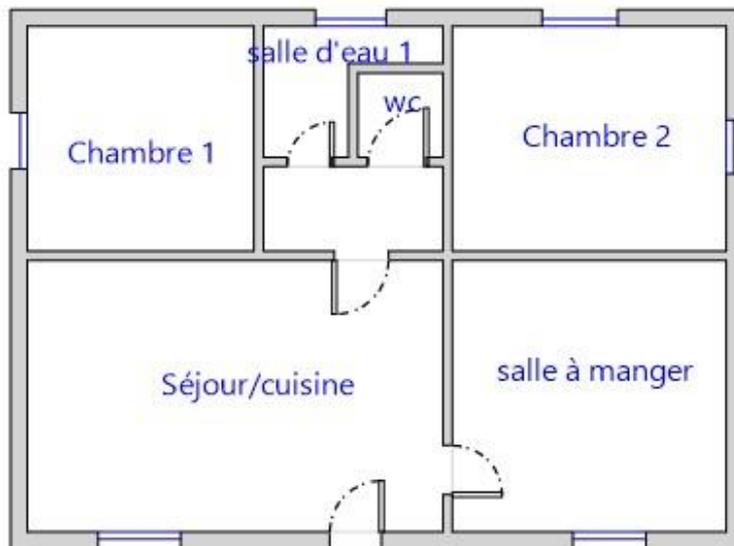
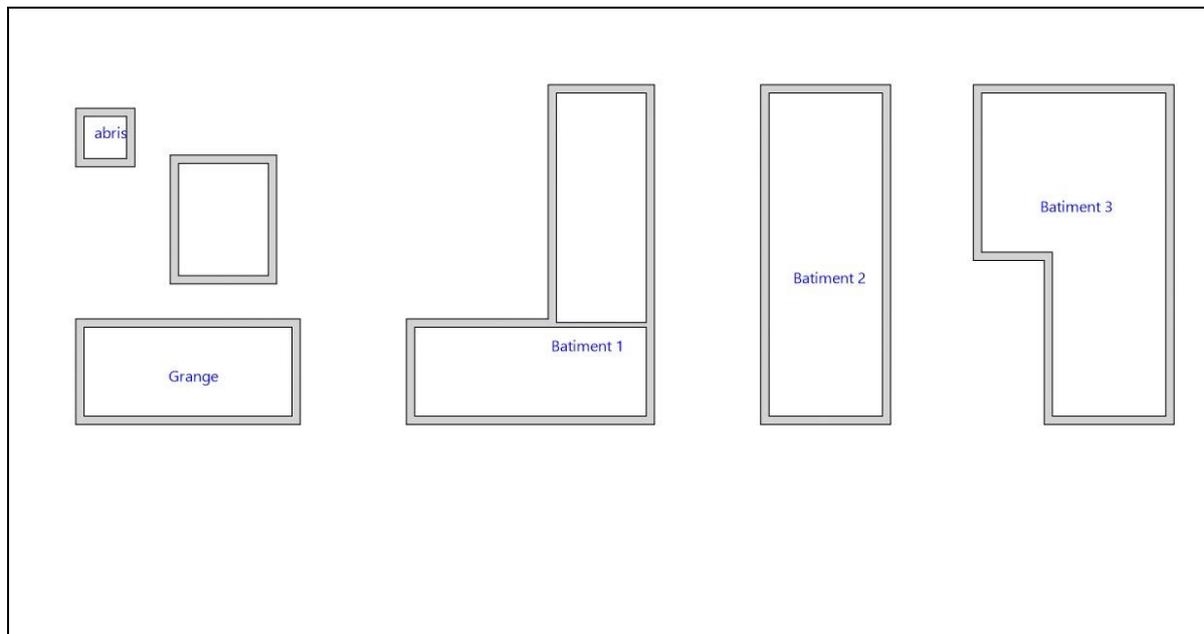
Localisation des mesures sur croquis de repérage

CREP	Lors de la présente mission il n'a pas été repéré de revêtements contenant du plomb au-delà des seuils en vigueur.

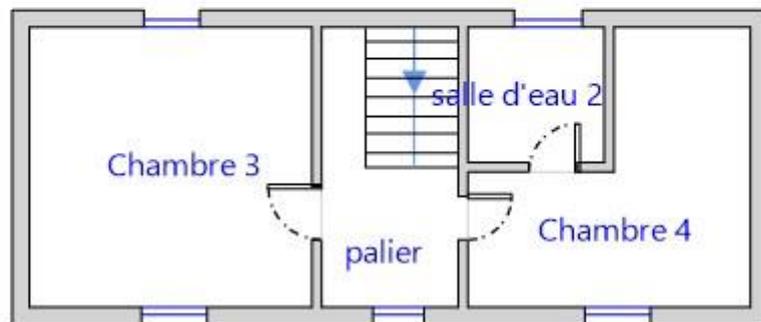
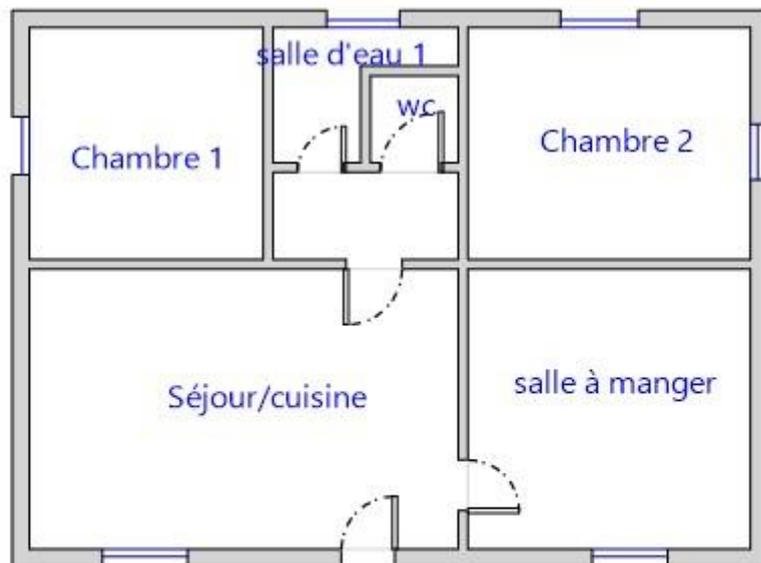
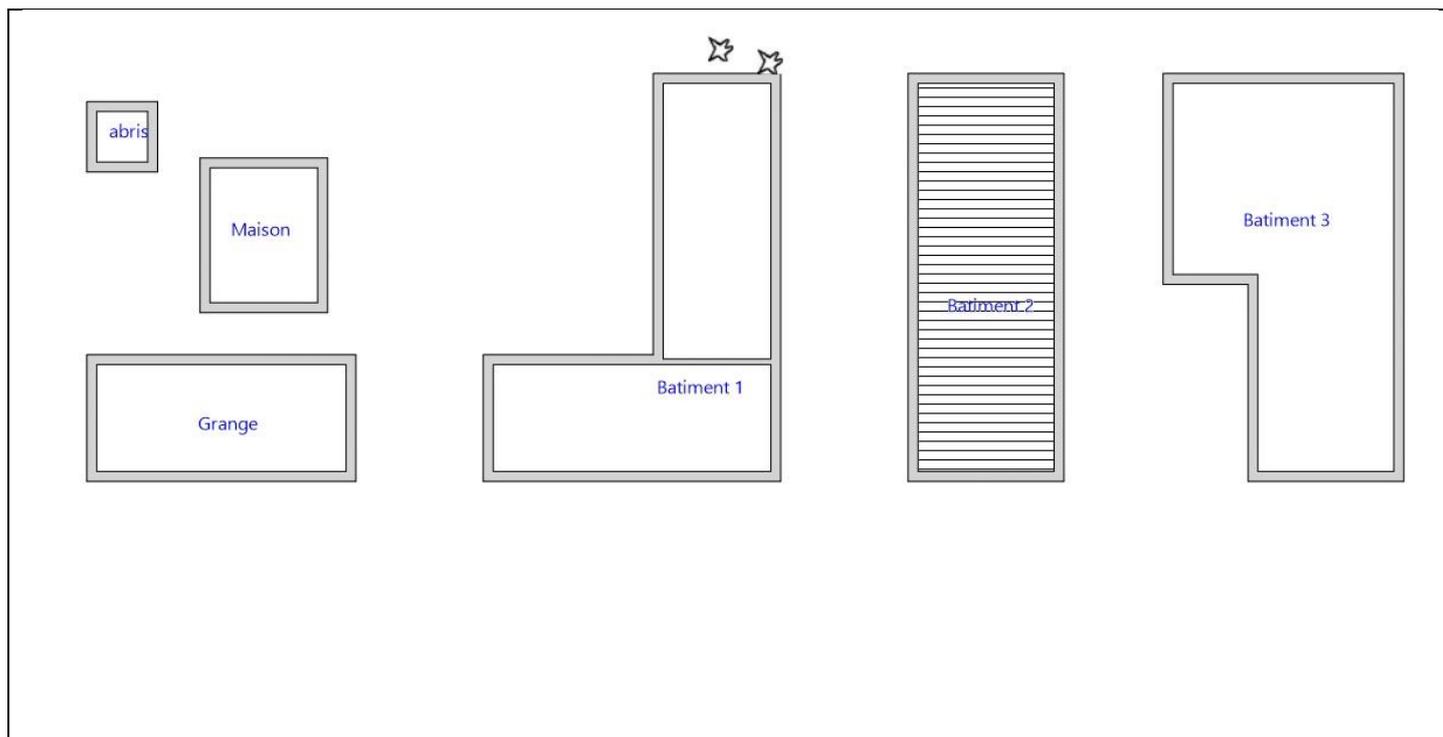
7.1 - Annexe - Schéma de repérage

Localisation	Identifiant + Description	Conclusion (justification)	Etat de conservation** et préconisations*
Batiment 2	Identifiant: ZPSO-001 Description: Plaques en fibres-ciment (y compris plaques « sous tuiles ») Liste selon annexe.13-9 du CSP: B	Présence d'amiante (Sur jugement de l'opérateur)	Matériau dégradé (étendue ponctuelle) Résultat EP** Préconisation : Il est recommandé de réaliser une évaluation périodique. Recommandation : surveillance

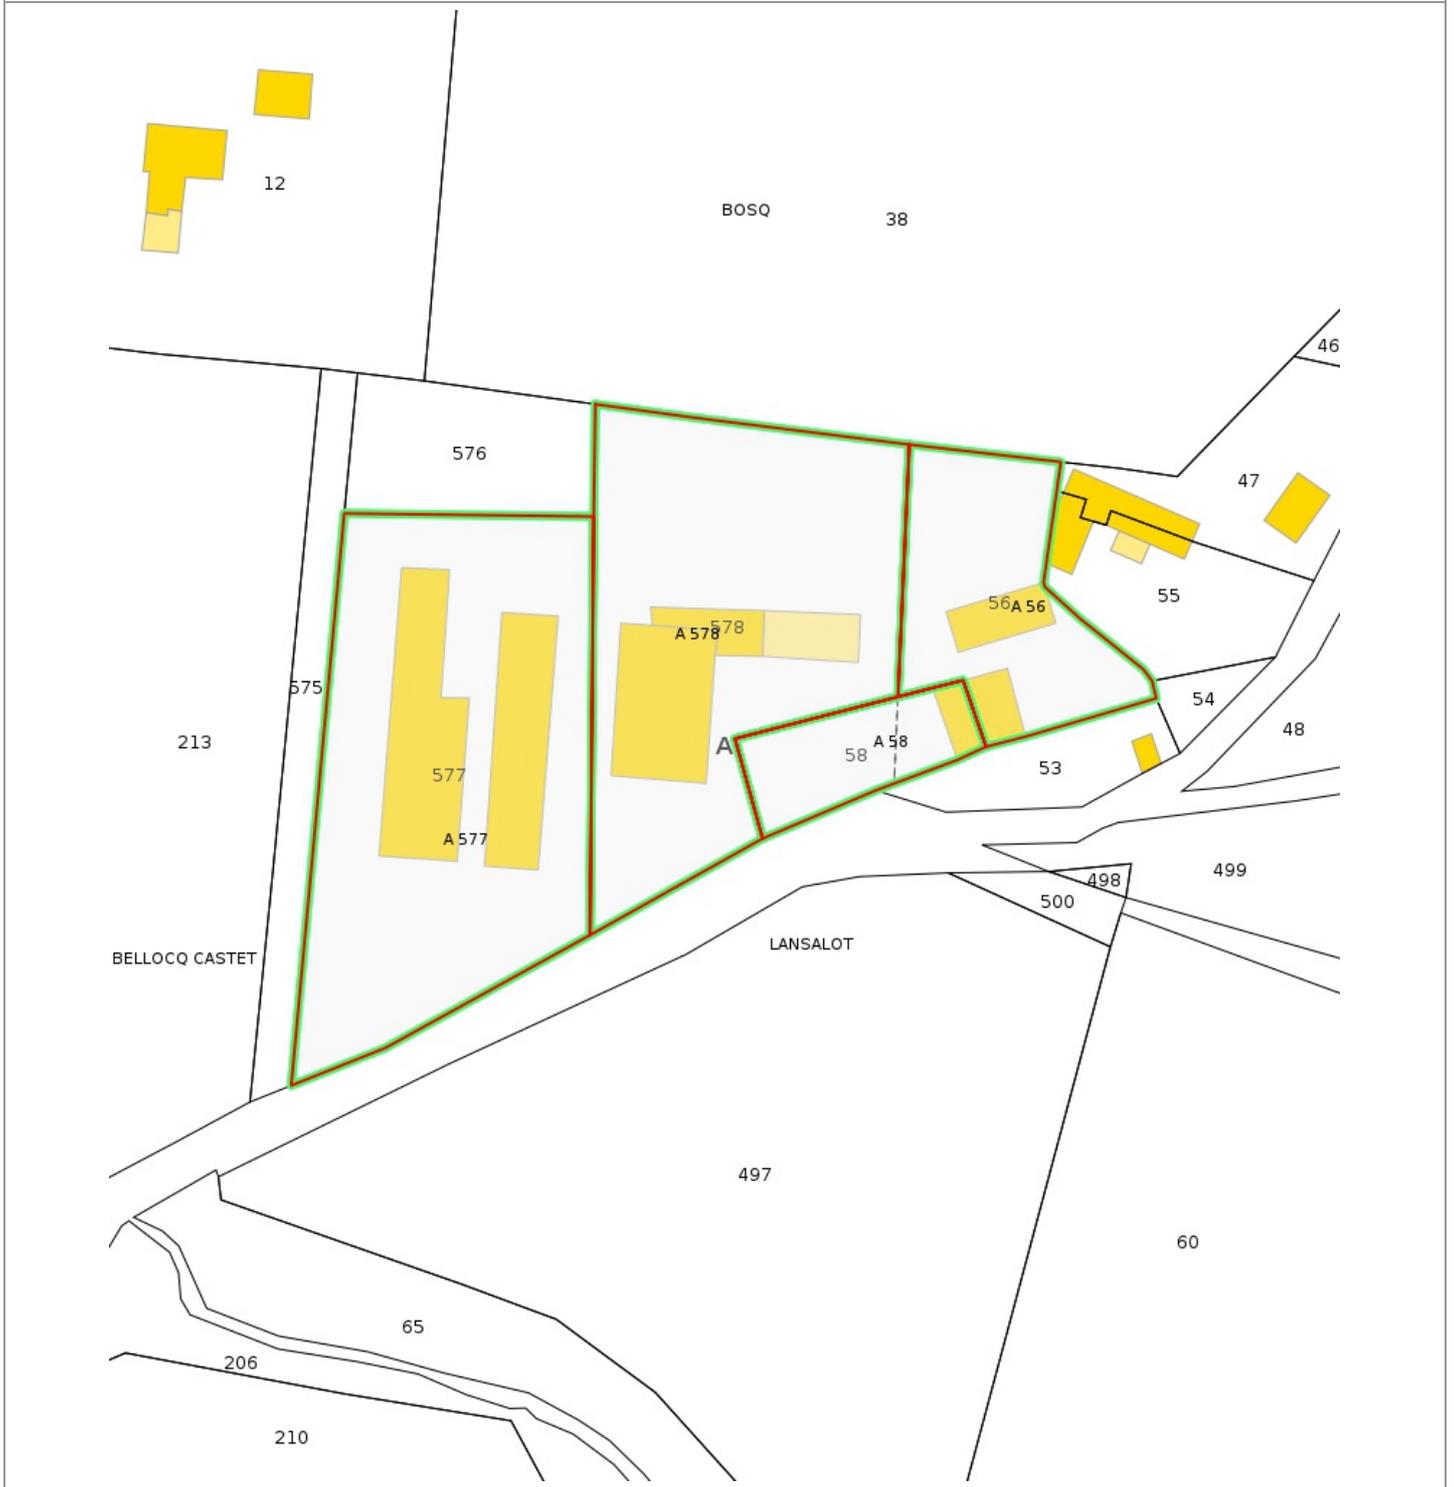
Zonage réglementaire sur la Sismicité : Zone 3 - Modérée
