Dossier Technique Immobilier

Numéro de dossier : 2023YLO00689
Date du repérage : 08/02/2023

Résumé de l'expertise n° 2023YLO00689

Périmètre de repérage : ... **Maison et annexes**

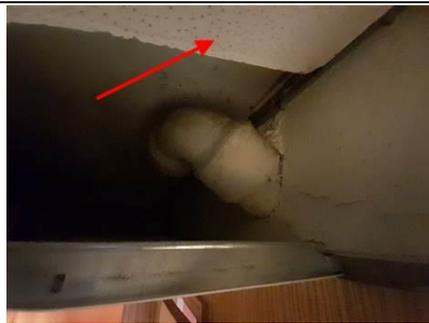
Photo n° PhA001
 Localisation : Rez de chaussée - Dégagement
 Ouvrage : 1. Flocages, Calorifugeages, Faux plafonds
 Partie d'ouvrage : Faux plafonds
 Description : Faux plafonds

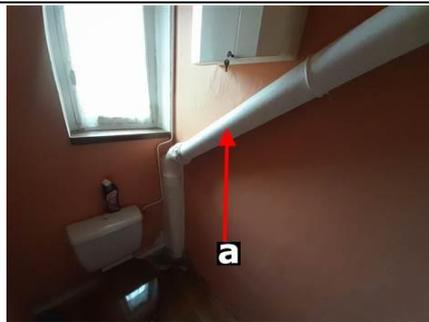
Photo n° PhA002
 Localisation : Rez de chaussée - Dégagement; Rez de chaussée - Wc
 Ouvrage : 6 - Conduits et accessoires intérieurs - Conduits de fluides (air, eau, vapeur, fumée, échappement, autres fluides)
 Partie d'ouvrage : Conduit en fibres-ciment
 Description : Conduit en fibres-ciment

Localisation	Identifiant + Description	Conclusion (justification)	Etat de conservation** et préconisations*	Photo
Rez de chaussée - Dégagement; Rez de chaussée - Wc	Identifiant: 2023YLO00689/002 Description: Conduit en fibres-ciment Liste selon annexe.13-9 du CSP: B	Présence d'amiante (sur jugement de l'opérateur)	Matériau non dégradé Résultat EP** Préconisation : Il est recommandé de réaliser une évaluation périodique.

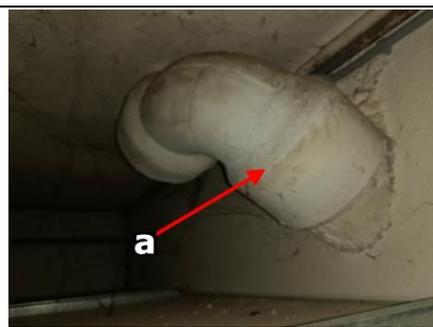
Photo n° PhA002
 Localisation : Rez de chaussée - Dégagement; Rez de chaussée - Wc
 Ouvrage : 6 - Conduits et accessoires intérieurs - Conduits de fluides (air, eau, vapeur, fumée, échappement, autres fluides)
 Partie d'ouvrage : Conduit en fibres-ciment
 Description : Conduit en fibres-ciment
