## Résumé de l'expertise n° 23/SOL/5713

## Rapport de l'état relatif à la présence de termites dans le bâtiment

Numéro de dossier : 23/SOL/5713  
Norme méthodologique employée : AFNOR NF P 03-201  
Date du repérage : 20/09/2023  
Heure d'arrivée : 15 h 08  
Durée du repérage : 01 h 50

Département : ..... **Hautes-Pyrénées**  
Adresse : ..... **5 Rue des Chardons Bleus**  
Commune : ..... **65800 AUREILHAN**

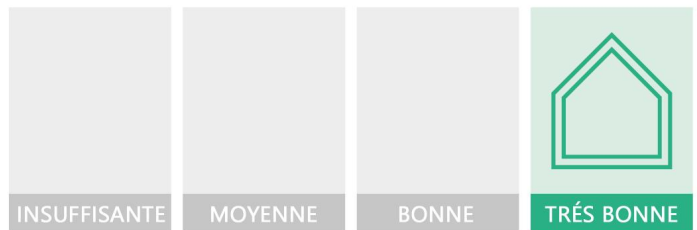
### Performance de l'isolation

<b>Murs</b>	Brique terre cuite alvéolaire d'épaisseur 30 cm avec isolation extérieure et répartie (10 cm) donnant sur l'extérieur Brique terre cuite alvéolaire d'épaisseur 30 cm avec isolation extérieure et répartie (10 cm) donnant sur un garage	<b>très bonne</b>

<b>Plancher bas</b>	Plancher à entrevous isolant donnant sur un terre-plein	<b>bonne</b>

<b>Toiture/plafond</b>	Combles aménagés sous rampants donnant sur l'extérieur (combles aménagés) avec isolation intérieure (24 cm)	<b>très bonne</b>

<b>Portes et fenêtres</b>	Portes-fenêtres coulissantes métal à rupture de ponts thermiques, double vitrage avec lame d'argon 16 mm et volets roulants aluminium / Portes-fenêtres battantes pvc, double vitrage avec lame d'argon 16 mm et volets roulants aluminium / Fenêtres battantes pvc, double vitrage avec lame d'argon 16 mm et volets roulants aluminium / Fenêtres battantes pvc, double vitrage avec lame d'argon 16 mm sans protection solaire / Fenêtres oscillantes bois, double vitrage avec lame d'argon 16 mm sans protection solaire / Porte(s) pvc avec double vitrage	<b>moyenne</b>
