Résumé de l'expertise n° 17/TPC/1803

Diagnostic de performance énergétique – logement (6.2)

N° : 17/TPC/1803 Valable jusqu'au : 27/08/2027 Type de bâtiment : Habitation (en maison individuelle) Année de construction : .. Avant 1948 Surface habitable : 250 m ² Adresse : LE VILLAGE 65250 MAZOUAU	Date (visite) : 28/08/2017 Diagnostiqueur : .. Mr OSZUST Jordi Certification : LCC QUALIXPERT n°C1792 obtenue le 12/04/2016 Signature :

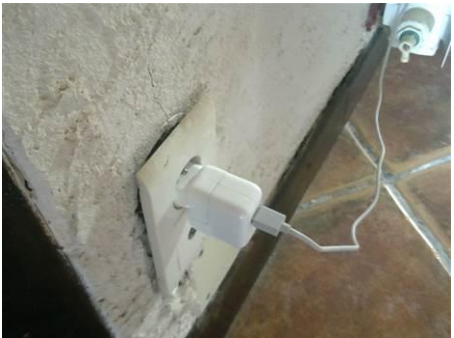
<p>Photo PhEle001 Libellé de l'anomalie : B7.3 a L'Enveloppe d'au moins un matériel est manquante ou détériorée. Commentaire : Présence de matériel électrique en place dont l'enveloppe présente des détériorations; Faire intervenir un électricien qualifié afin de remplacer les matériels présentant des détériorations</p>

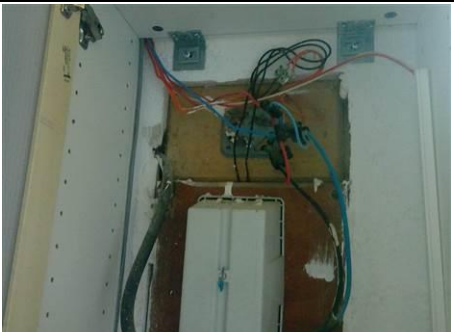
<p>Photo PhEle002 Libellé de l'anomalie : B8.3 e Au moins un conducteur isolé n'est pas placé sur toute sa longueur dans un conduit, une goulotte ou une plinthe ou une huisserie, en matière isolante ou métallique, jusqu'à sa pénétration dans le matériel électrique qu'il alimente. Commentaire : Présence de conducteurs électriques non protégés mécaniquement; Faire intervenir un électricien qualifié afin d'installer des protections mécaniques sur les conducteurs non protégés</p>
