Dossier Technique Immobilier

Numéro de dossier : 2023-06-2240
Date du repérage : 08/06/2023

Résumé de l'expertise n° 2023-06-2240

Rapport de l'état relatif à la présence de termites dans le bâtiment

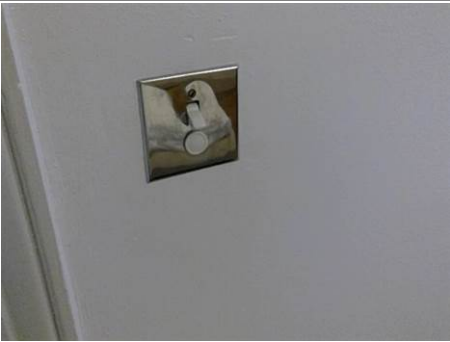
<p>Photo PhEle001 Libellé de l'anomalie : B8.3 b L'installation comporte au moins un matériel électrique inadapté à l'usage. Remarques : Présence de matériel électrique inadapté à l'usage ; Faire intervenir un électricien qualifié afin de remplacer les matériels inadaptés par du matériel autorisé (Rez de chaussée - Chambre 2)</p>

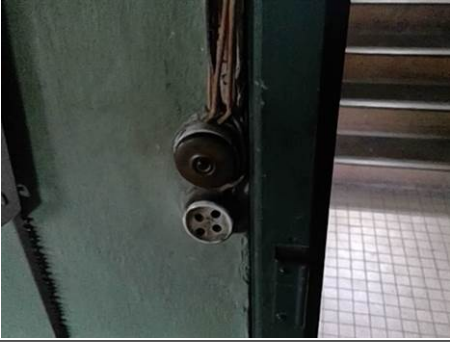
<p>Photo PhEle002 Libellé de l'anomalie : B8.3 a L'installation comporte au moins un matériel électrique vétuste. Remarques : Présence de matériel électrique vétuste (douilles, interrupteurs, socles de prise...) ; Faire intervenir un électricien qualifié afin de remplacer les matériels électriques vétustes</p>

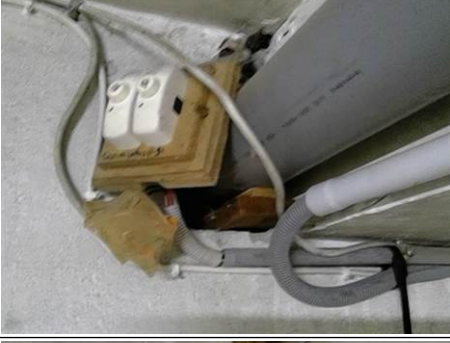
<p>Photo PhEle003 Libellé du point de contrôle : B7.3 a L'Enveloppe d'au moins un matériel est manquante ou détériorée. Remarques : Présence de matériel électrique en place dont l'enveloppe présente des détériorations ; Faire intervenir un électricien qualifié afin de remplacer les matériels présentant des détériorations</p>

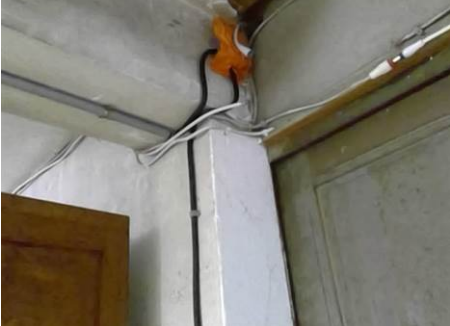
<p>Photo PhEle003 Libellé du point de contrôle : B7.3 a L'Enveloppe d'au moins un matériel est manquante ou détériorée. Remarques : Présence de matériel électrique en place dont l'enveloppe présente des détériorations ; Faire intervenir un électricien qualifié afin de remplacer les matériels présentant des détériorations</p>
