Dossier Technique Immobilier

Numéro de dossier : 23/IMO/0469

Adresse : **4, route de la Castagnère**

**Maison de plein pied avec garage
attenant.**

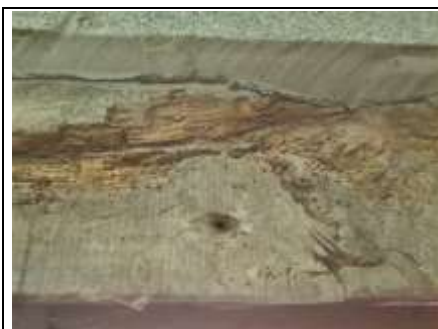
Photo n° PhTer001
Localisation : Combles - Combles
Ouvrage : Charpente
Parasite : Présence d'indices d'infestation d'autres agents de dégradation biologique du bois
Indices : bois piqué (dégradation(s) faible(s))
Localisation sur croquis : 001

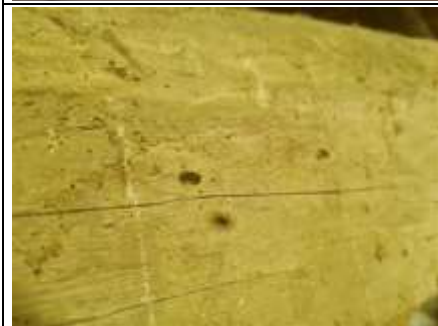
Photo n° PhTer001
Localisation : Combles - Combles
Ouvrage : Charpente
Parasite : Présence d'indices d'infestation d'autres agents de dégradation biologique du bois
Indices : bois piqué (dégradation(s) faible(s))
Localisation sur croquis : 001
