Résumé de l'expertise n° 23/M/20478/FZF

Adresse : **1 Chemin de la Gravette**

Commune : **65190 LANESPÈDE**

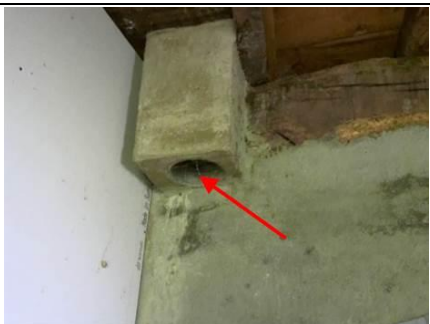
<p>Photo n° PhA001 Localisation : Jardin - Atelier Ouvrage : 6 - Conduits et accessoires intérieurs - Conduits de fluides (air, eau, vapeur, fumée, échappement, autres fluides) Partie d'ouvrage : Conduit en fibres-ciment Description : Conduit en fibres-ciment Localisation sur croquis : M001</p>
--	--

Localisation	Identifiant + Description	Conclusion (justification)	Etat de conservation** et préconisations*	Photo
Jardin - Atelier	Identifiant: M001 Description: Conduit en fibres-ciment Liste selon annexe.13-9 du CSP: B	Présence d'amiante (Sur marquage du matériau)	Matériau dégradé (étendue ponctuelle) Résultat EP** Préconisation : Il est recommandé de réaliser une évaluation périodique.

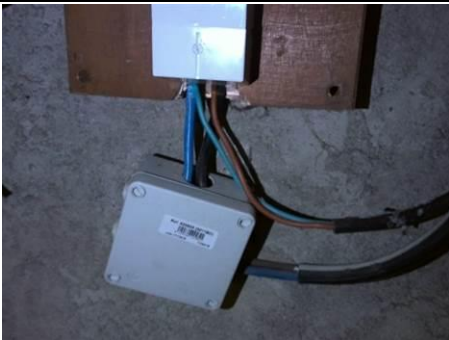
<p>Photo PhEle001 Libellé de l'anomalie : B8.3 e Au moins un conducteur isolé n'est pas placé sur toute sa longueur dans un conduit, une goulotte ou une plinthe ou une huisserie, en matière isolante ou métallique, jusqu'à sa pénétration dans le matériel électrique qu'il alimente. Remarques : Présence de conducteurs électriques non protégés mécaniquement ; Faire intervenir un électricien qualifié afin d'installer des protections mécanique sur les conducteurs non protégés</p>

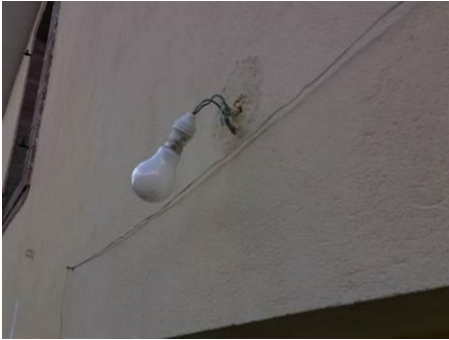
<p>Photo PhEle002 Libellé de l'anomalie : B7.3 e L'installation électrique comporte au moins un dispositif de protection avec une partie active nue sous tension accessible. Remarques : Présence de dispositif de protection de matériel électrique présentant des parties actives nues sous tension ; Faire intervenir un électricien qualifié afin de remplacer les matériels présentant des parties actives nues sous tension</p>
