### Dossier TECHNIQUE IMMOBILIER

Référence du dossier	23/IMO/0069
Date de repérage	04/10/2023

Département : **Hautes-Pyrénées**  
 Commune : **65130 mauvezin**  
 Adresse : **31 ROUTE DE SAINT JACQUES DE COMPOSTELLE**  
 Références cadastrales : **Section cadastrale D371 + D696, Parcelle(s) n° : NC**  
 Désignation et situation du ou des lots de copropriété : **Maison individuelle, Lot numéro Non communiqué**  
 Périmètre de repérage : **Ensemble de la propriété + 10 m autour**

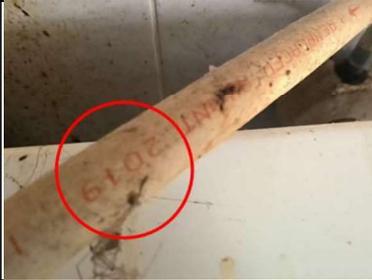
Points de contrôle <sup>(3)</sup> (selon la norme)	Anomalies observées (A1 <sup>(4)</sup> , A2 <sup>(5)</sup> , DGI <sup>(6)</sup> , 32c <sup>(7)</sup> )	Libellé des anomalies et recommandations	Photos
C.10 - 14 Raccordement en gaz des appareils par tuyaux non rigides	A1	La date limite d'utilisation du tuyau d'alimentation n'est pas lisible ou est dépassée. (Cuisinière FAURE)  <b>Remarques :</b> (Cuisine) La date limite d'utilisation du tuyau non rigide est dépassée (2019) ; Faire intervenir un installateur gaz qualifié afin de remplacer le tuyau existant par un tuyau neuf

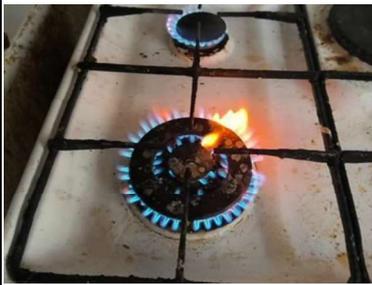
D.1 - A Appareils de cuisson (sauf fours et appareils de cuisson directement alimentés par une bouteille de butane)	A1	La flamme d'au moins un brûleur de l'appareil de cuisson est jaune, charbonne ou décolle partiellement : faire vérifier le réglage du ou des brûleurs concernés au plus tôt par une personne compétente (installateur ou SAV). (Cuisinière FAURE)  <b>Remarques :</b> (Cuisine) Présence d'une flamme jaune, qui charbonne ou décolle partiellement ; Faire intervenir un installateur gaz qualifié afin de régler l'appareil de cuisson

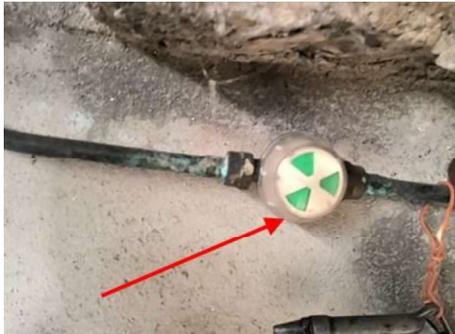
<p>Photo n° PhGaz001 7a1 : Présence de l'organe de coupure supplémentaire sur l'installation intérieure.(sous sol) = Conforme</p>

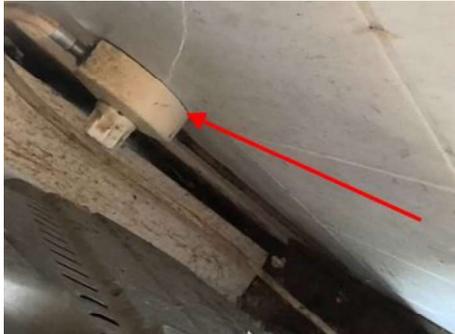
<p>Photo n° PhGaz002 8a1 : L'organe de coupure d'appareil est présent = Conforme. (Cuisine)</p>

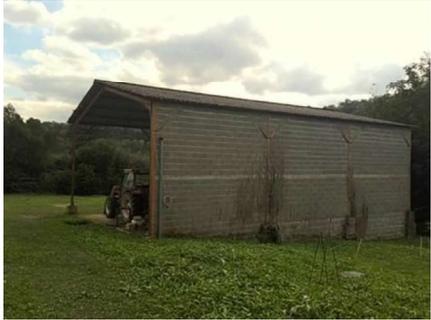
Donnée d'entrée	Origine de la donnée	Valeur renseignée
Département

Localisation	Identifiant + Description	Conclusion (justification)	Etat de conservation** et préconisations*	Photo
Rez de jardin - Hangar	<u>Identifiant:</u> M001 <u>Description:</u> Plaques en fibres-ciment (y compris plaques « sous tuiles ») <u>Composant de la construction:</u> 1 - Couvertures, Toitures, Terrasses et étanchéités - Plaques ondulées et planes <u>Partie à sonder:</u> Plaques en fibres-ciment (y compris plaques « sous tuiles ») <u>Liste selon annexe.13-9 du CSP:</u> B <u>Localisation sur croquis:</u> M001	Présence d'amiante (sur jugement de l'opérateur)	Matériau non dégradé  <b>Résultat EP**</b>  <b>Préconisation :</b> Il est recommandé de réaliser une évaluation périodique.

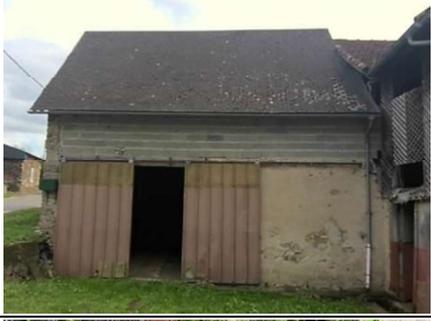
<p>Photo n° PhA002                  Localisation : Rez de jardin - grange                  Ouvrage : 1 - Couvertures, Toitures, Terrasses et étanchéités - Ardoises, bardeaux bitumineux                  Partie d'ouvrage : Ardoises en fibro ciment                  Description : Ardoises en fibro ciment                  Localisation sur croquis : M002</p>

Rez de jardin - grange	<u>Identifiant:</u> M002 <u>Description:</u> Ardoises en fibro ciment <u>Composant de la construction:</u> 1 - Couvertures, Toitures, Terrasses et étanchéités - Ardoises, bardeaux bitumineux <u>Partie à sonder:</u> Ardoises en fibro ciment <u>Liste selon annexe.13-9 du CSP:</u> B <u>Localisation sur croquis:</u> M002	Présence d'amiante (sur jugement de l'opérateur)	Matériau non dégradé  <b>Résultat EP**</b>  <b>Préconisation :</b> Il est recommandé de réaliser une évaluation périodique.

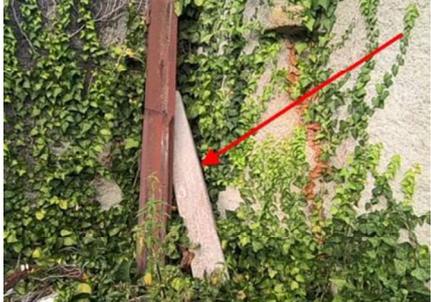
<p>Photo n° PhA003                  Localisation : Rez de jardin - grange                  Ouvrage : 6 - Conduits et accessoires intérieurs - Conduits de fluides (air, eau, vapeur, fumée, échappement, autres fluides)                  Partie d'ouvrage : Conduit en fibres-ciment                  Description : Conduit en fibres-ciment</p>

<u>Identifiant:</u> M003 <u>Description:</u> Conduit en fibres-ciment <u>Composant de la construction:</u> 6 - Conduits et accessoires intérieurs - Conduits de fluides (air, eau, vapeur, fumée, échappement, autres fluides) <u>Partie à sonder:</u> Conduit en fibres-ciment <u>Liste selon annexe.13-9 du CSP:</u> B	Présence d'amiante (sur jugement de l'opérateur)	Matériau non dégradé  <b>Résultat EP**</b>  <b>Préconisation :</b> Il est recommandé de réaliser une évaluation périodique.

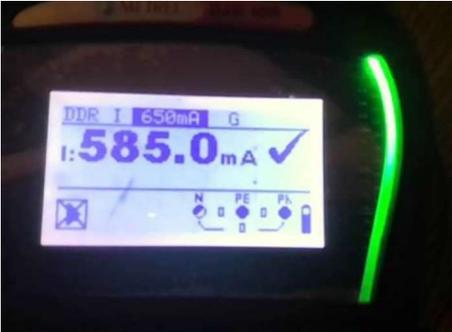
<p>Photo n° PhEle007 B2.3.1 h Le dispositif de protection différentielle fonctionne pour son seuil de déclenchement. Conforme</p>

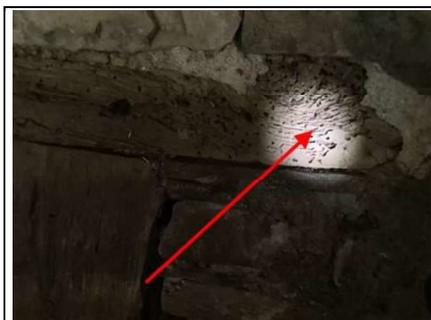
Photo n° PhTer015  
Localisation : Rez de jardin - grange  
Parasite : Anobium punctatum (Petites vrillettes), Xestobium rufovillosum (Grosses vrillettes)  
Indices : altérations dans le bois (dégradation(s) importante(s))
