## Dossier Technique Immobilier

Numéro de dossier : 2021-11-1639  
Date du repérage : 15/11/2021

Adresse : ..... **12 route du Soulor**

Commune : ..... **65400 ARRENS MARSOUS**

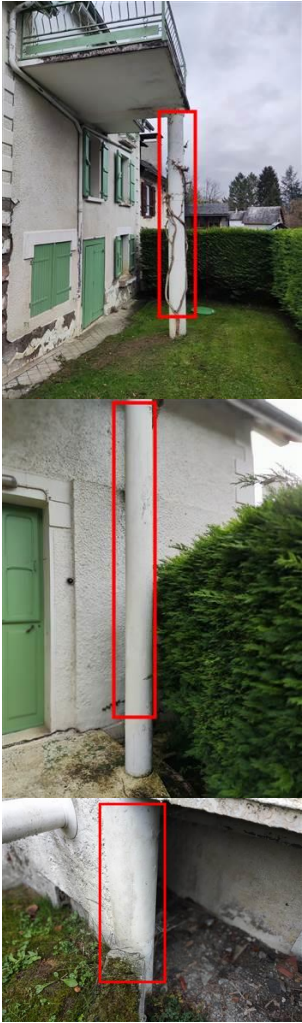
Localisation	Identifiant + Description	Conclusion (justification)	Etat de conservation** et préconisations*	Photo
Maison - Structure : poteaux de soutien de dalles	Identifiant: M001 Description: Poteaux avec entourage en fibrociment	Présence d'amiante (sur jugement de l'opérateur)	Matériau non dégradé  <b>Résultat</b> EP**  <b>Préconisation :</b> Il est recommandé de réaliser une évaluation périodique.

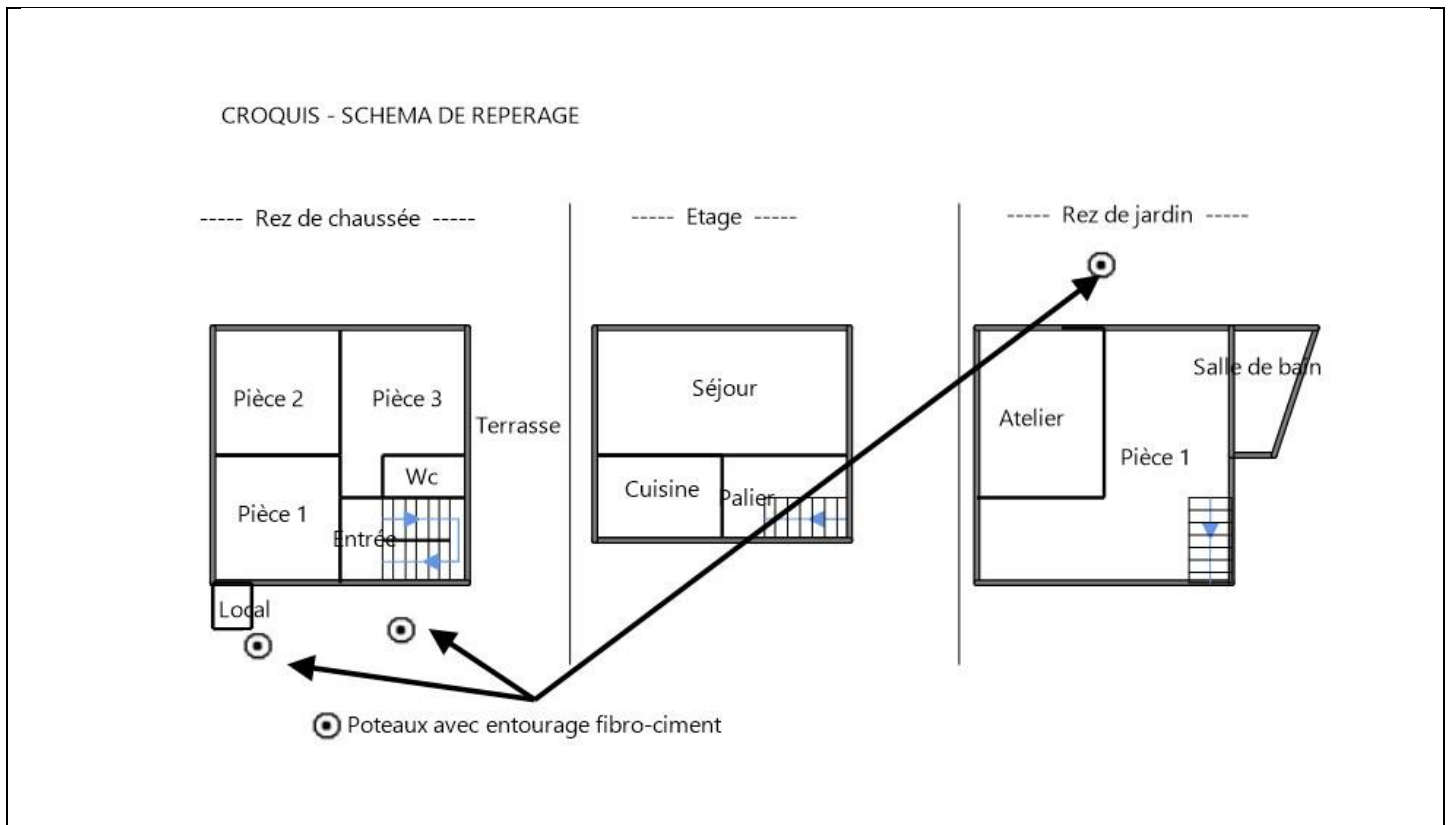
7.1 - Annexe - Schéma de repérage

Conduit en fibro-ciment		Dalles de sol	<p>Nom du propriétaire :  <b>Mr RIQUR Dominique</b>                  Adresse du bien :  <b>12 route du Soulor</b>  <b>65400</b>  <b>ARRENS MARSOUS</b></p>
	Conduit autre que fibro-ciment		Carrelage	
	Brides		Colle de revêtement	
	Dépôt de Matériaux contenant de l'amiante		Dalles de faux-plafond	
	Matériau ou produit sur lequel un doute persiste		Toiture en fibro-ciment	
	Présence d'amiante		Toiture en matériaux composites

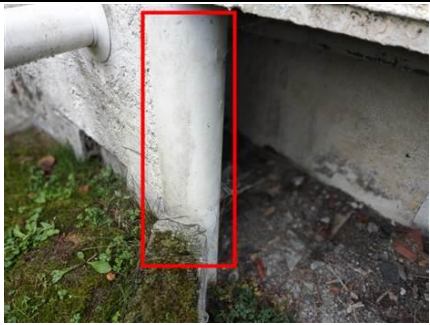
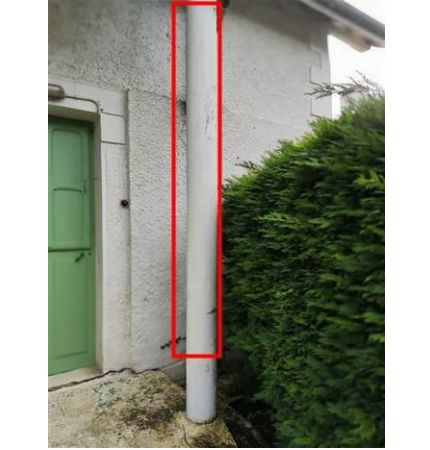
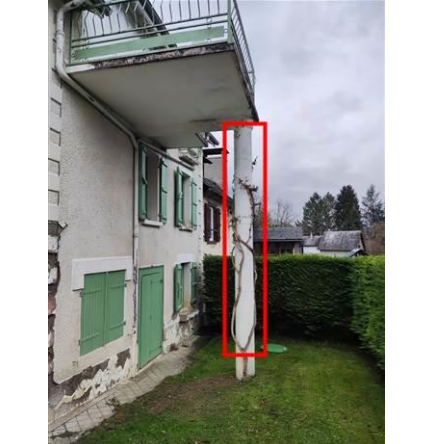
<p>Photo n° PhA001                  Localisation : Maison - Structure : poteaux de soutien de dalles                  Ouvrage : 2 - Parois verticales extérieures et Façades - Éléments associés aux façades                  Partie d'ouvrage : Élément ponctuel : poteau                  Description : Poteaux avec entourage en fibro-ciment</p>
