# Dossier Technique Immobilier

Numéro de dossier : 23/368  
Date du repérage : 02/05/2023

Adresse :.....**6 rue Loncas**

Commune :.....**65120 SALIGOS**

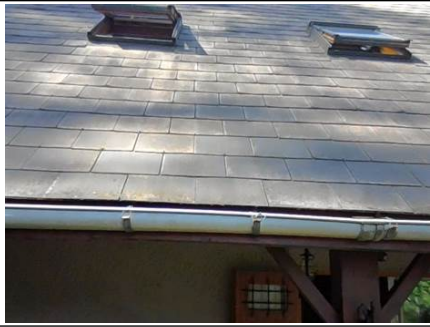
Photo n° PhA001  
 Localisation : Parties extérieures parties gauche  
 Ouvrage : 4. Eléments extérieurs - Toitures  
 Partie d'ouvrage : Ardoises (fibres-ciment)  
 Description : Ardoises (fibres-ciment)

Localisation	Identifiant + Description	Conclusion (justification)	Etat de conservation** et préconisations*	Photo
Parties extérieures parties gauche	<u>Identifiant:</u> M001 <u>Description:</u> Ardoises (fibres-ciment) <u>Liste selon annexe.13-9 du CSP:</u> B	Présence d'amiante (sur jugement de l'opérateur)	Matériau non dégradé  <b>Résultat</b> EP**  <b>Préconisation :</b> Il est recommandé de réaliser une évaluation périodique.

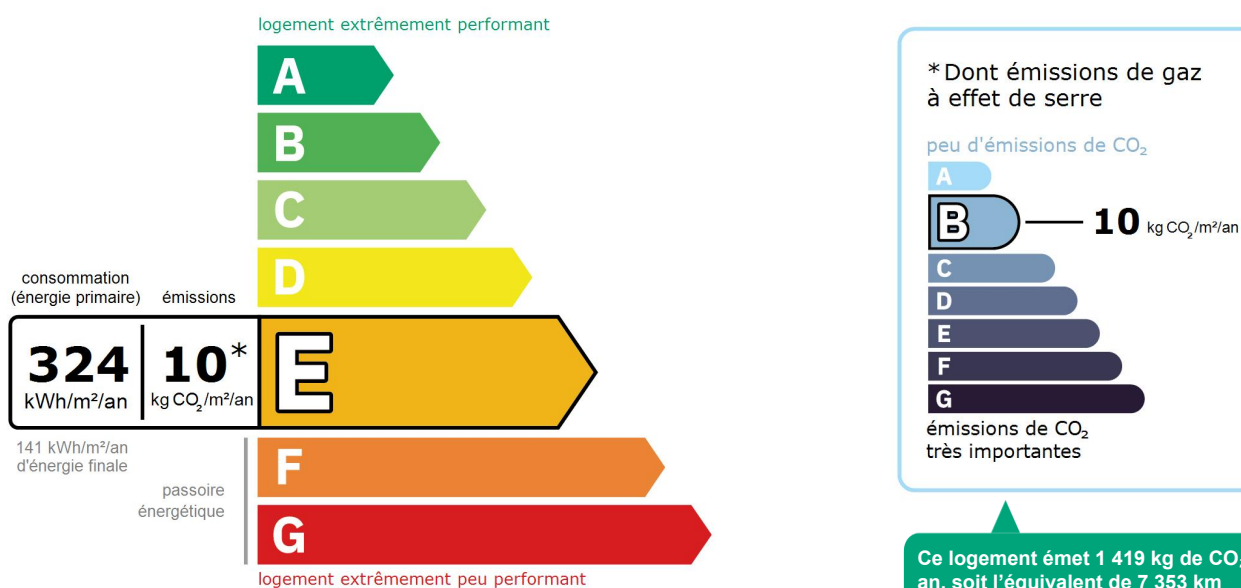
## Performance énergétique et climatique

Le niveau de consommation énergétique dépend de l'isolation du logement et de la performance des équipements. Pour l'améliorer, voir pages 4 à 6

Ce logement émet 1 419 kg de CO<sub>2</sub> par an, soit l'équivalent de 7 353 km parcourus en voiture. Le niveau d'émissions dépend principalement des types d'énergies utilisées (bois, électricité, gaz, fioul, etc.)

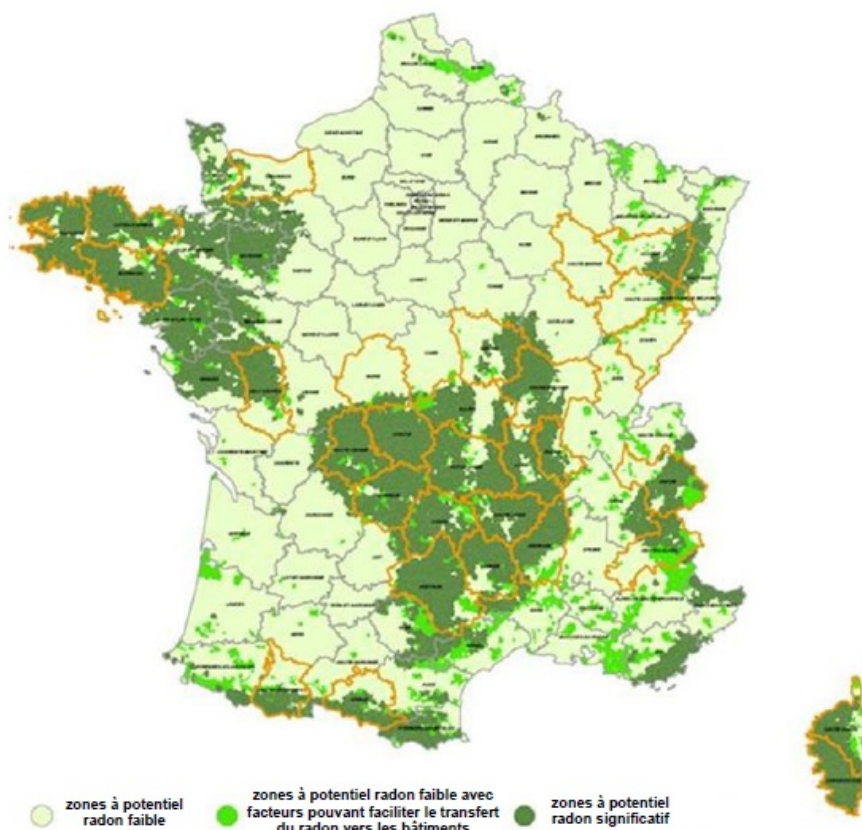
## Information des acquéreurs et des locataires sur le risque radon

**Le potentiel radon des sols de Saligos (65120) est significatif (zone 3)**
