DOSSIER DE DIAGNOSTICS TECHNIQUES

N° de dossier : NAVARRE SARIAC MAGNOAC

Date d'intervention : 13/09/2023

dossier n° : NAVARRE SARIAC MAGNOAC
adresse : **LE VILLAGE 65230 SARIAC MAGNOAC**
type de bien : Maison avec dépendance
année de construction : Avant 1949
surface habitable : **137.00m²**
étage :
porte :
lot n° :
propriétaire : NAVARRE
adresse : 27 ROUTE DU GERS 65230 CASTELNAU MAGNOAC

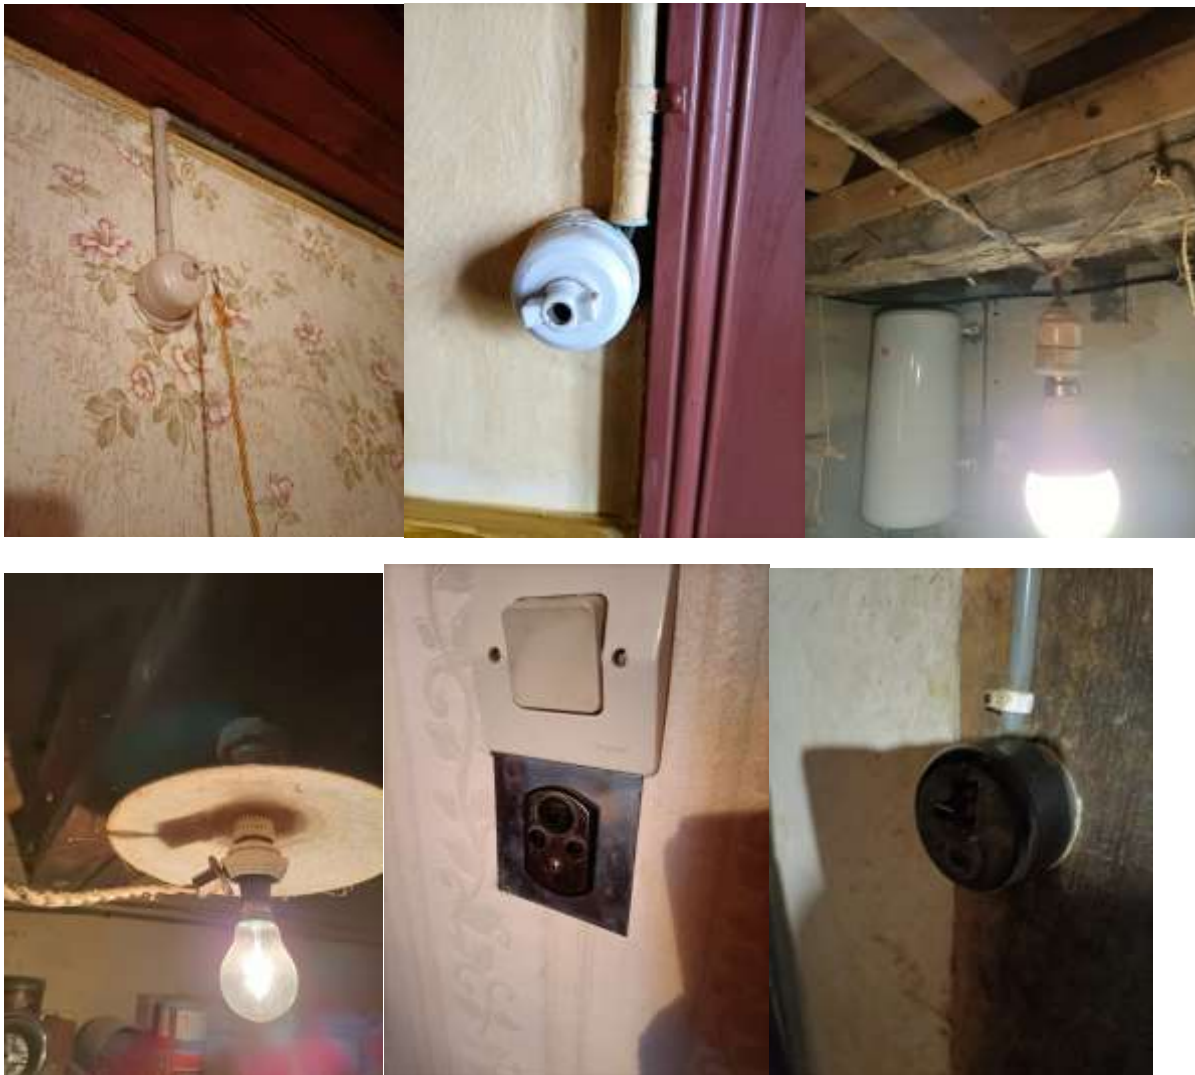
Photos

L'installation intérieure d'électricité comporte une ou des anomalies. Il est recommandé au propriétaire de les supprimer en consultant dans les meilleurs délais un installateur électricien qualifié afin d'éliminer les dangers qu'elle(s) présente(nt).
