## Dossier Technique Immobilier

Numéro de dossier : 2023YLO01214  
Date du repérage : 11/10/2023

## Résumé de l'expertise n° 2023YLO01214

## Rapport de mission de repérage des matériaux et produits contenant de l'amiante pour l'établissement du constat établi à l'occasion de la vente d'un immeuble bâti (Listes A et B de l'annexe 13-9 du Code de la Santé publique)

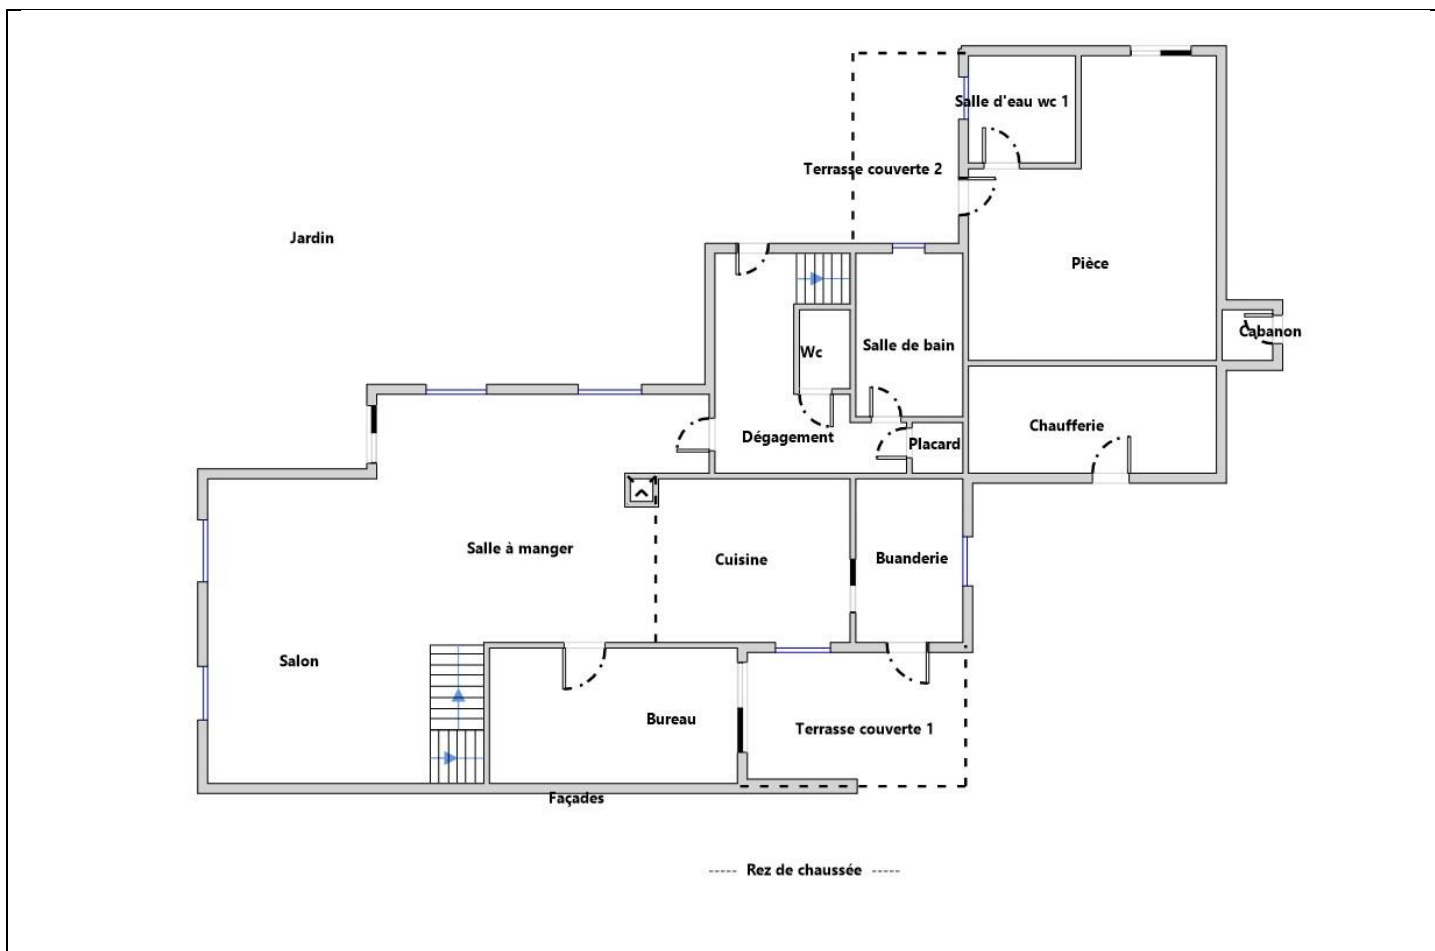
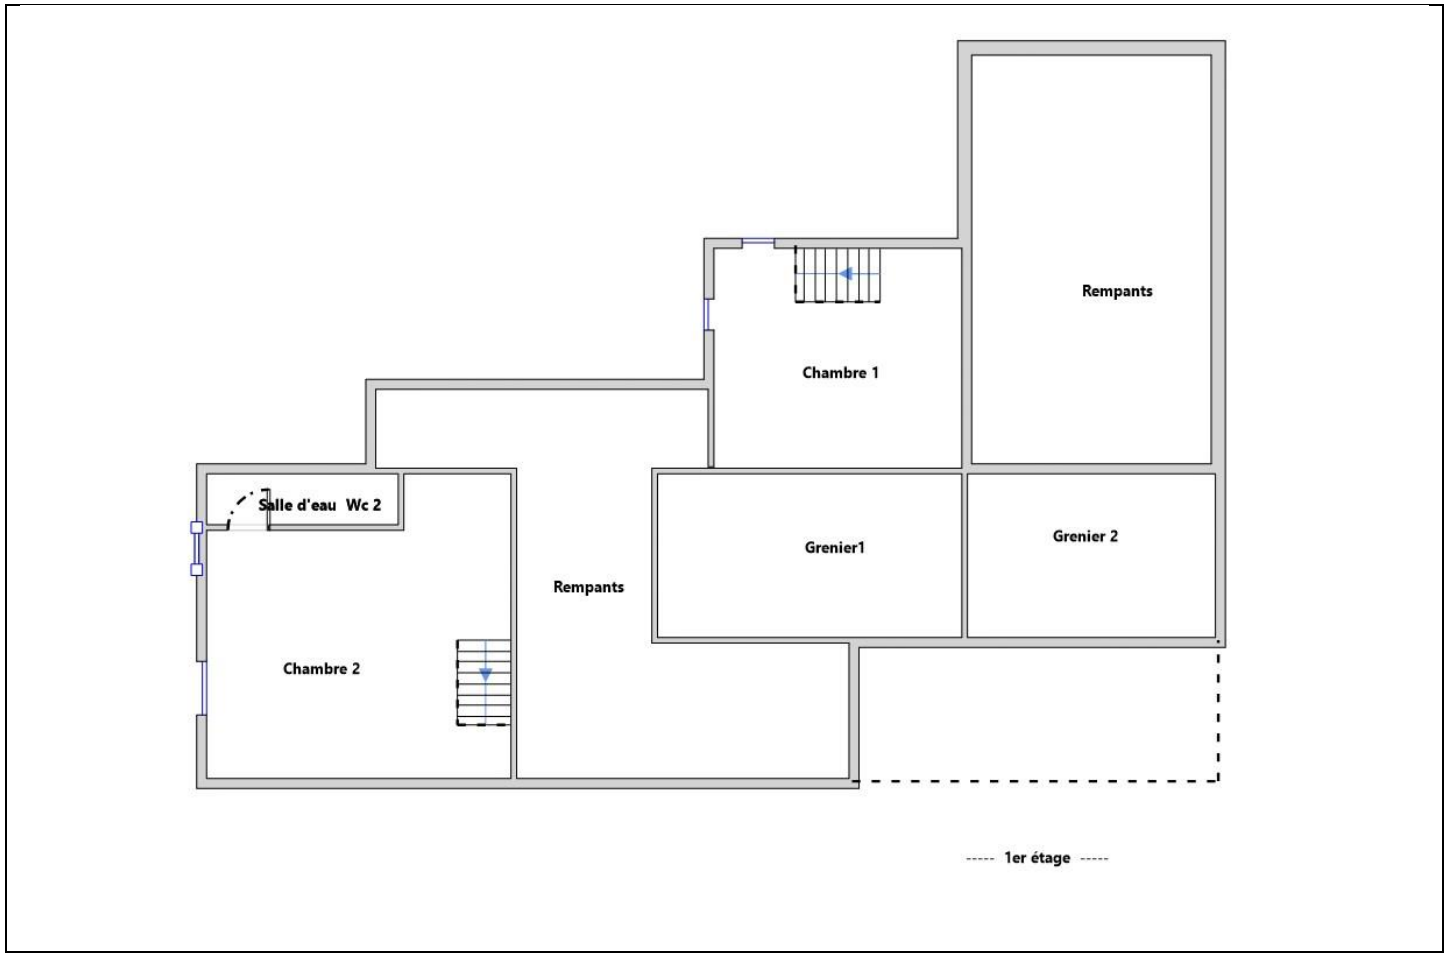
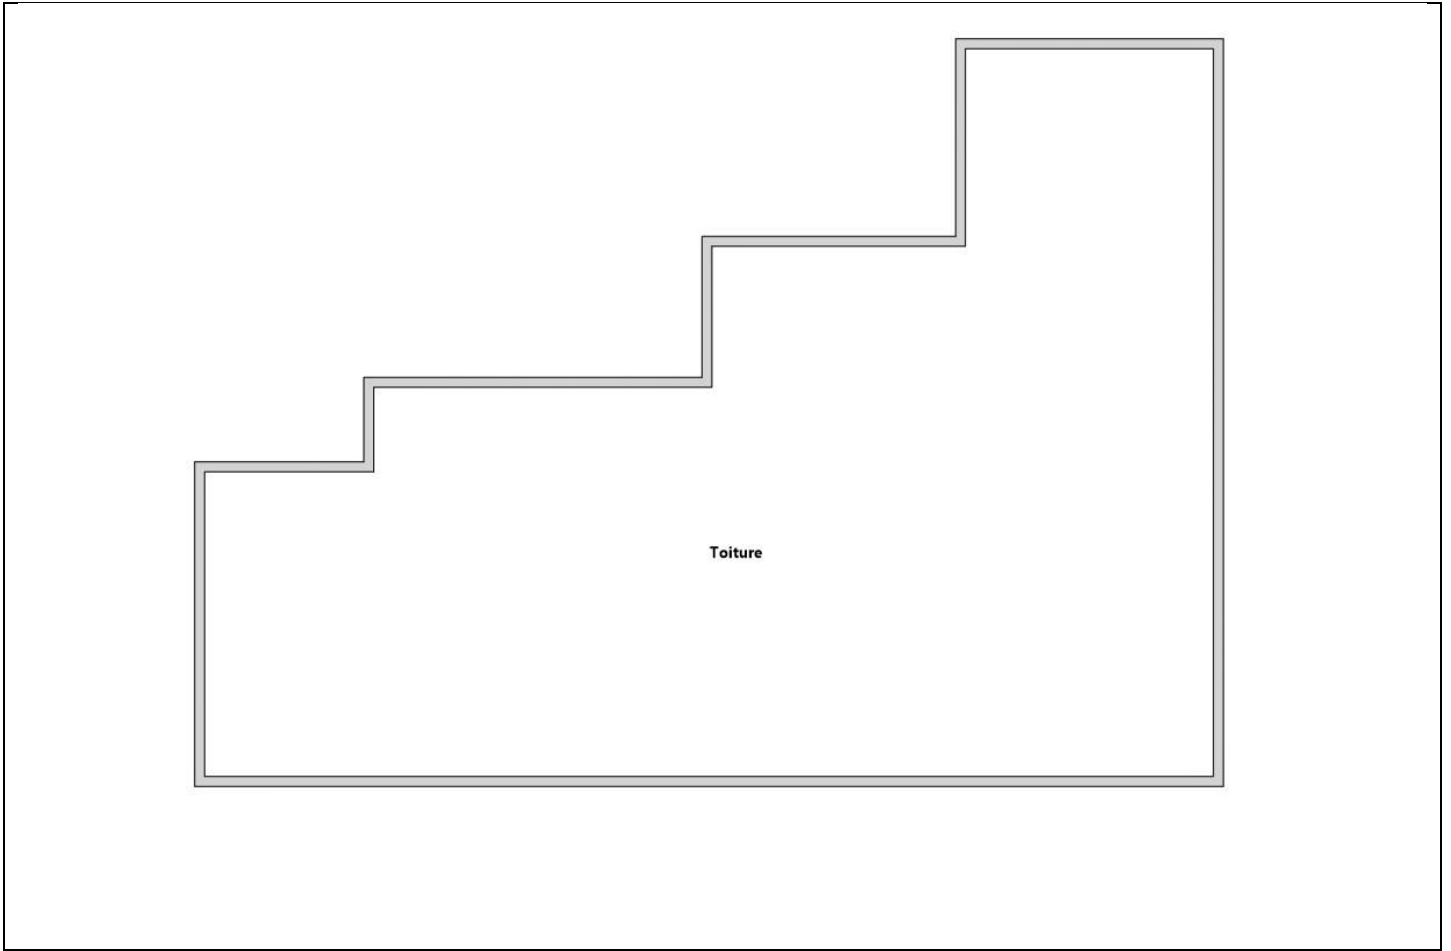
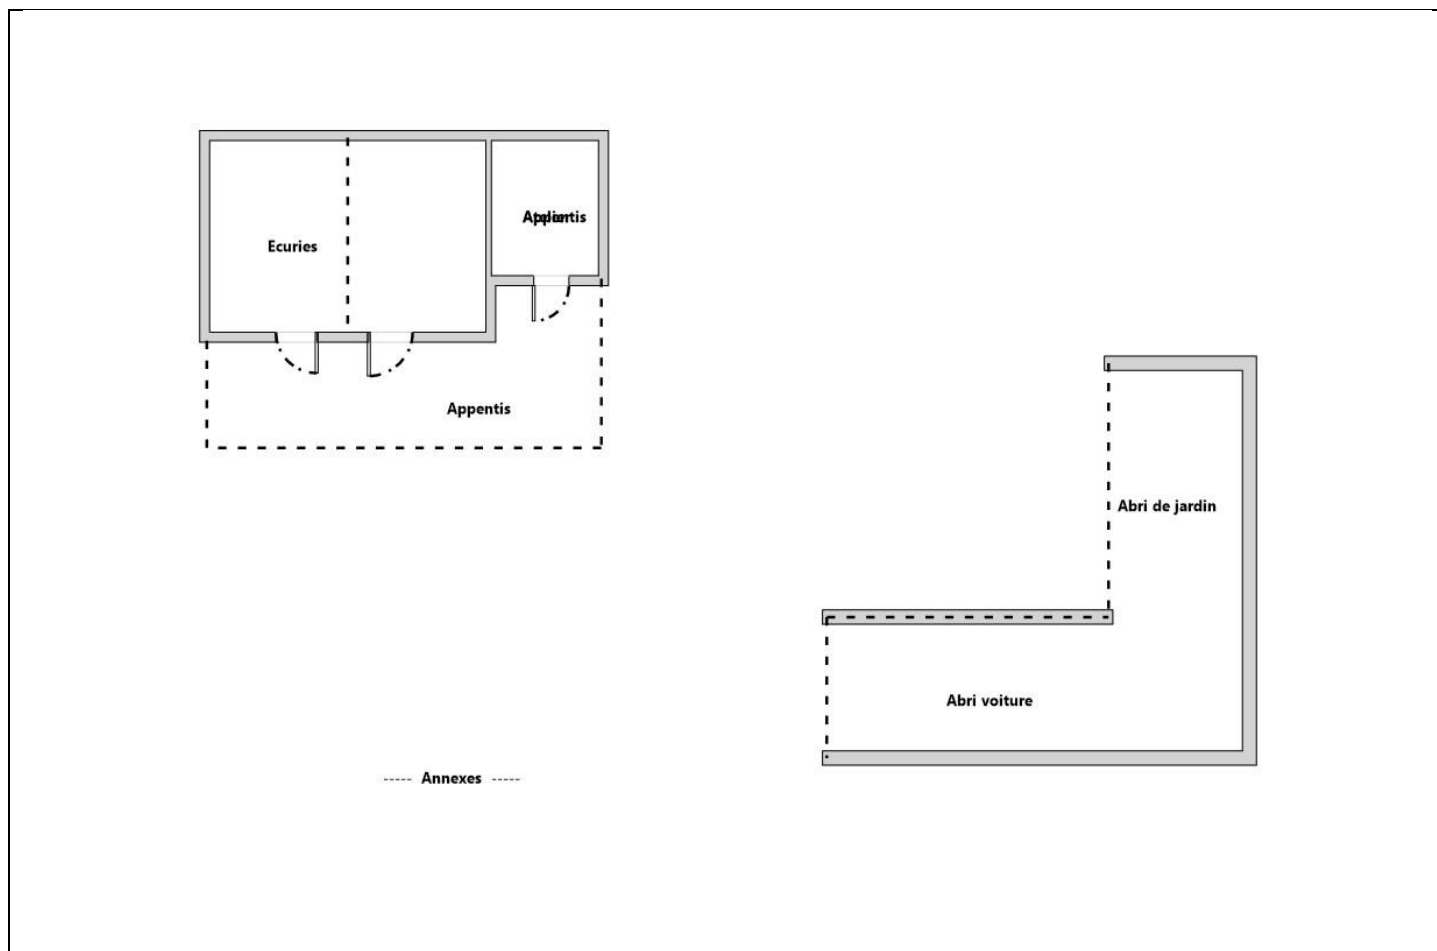
7.1 - Annexe - Schéma de repérage

Conduit en fibro-ciment		Dalles de sol	<p>Nom du propriétaire :  <b>Monsieur BUCHAILLOT et Madame CORDELLIER</b>                      Adresse du bien :  <b>3 Chemin du Dominicat                      65670                      MONLEON MAGNOAC</b></p>
	Conduit autre que fibro-ciment		Carrelage	
	Brides		Colle de revêtement	
	Dépôt de Matériaux contenant de l'amiante		Dalles de faux-plafond	
	Matériau ou produit sur lequel un doute persiste		Toiture en fibro-ciment	
	Présence d'amiante		Toiture en matériaux composites
