# Dossier Technique Immobilier

Numéro de dossier : 23/IMO/5540

Date du repérage : 04/08/2023

Désignation du ou des bâtiments	Désignation du propriétaire
<p><i>Localisation du ou des bâtiments :</i> Département :.....<b>Haute-Garonne</b> Adresse :.....<b>21 Chemin du Cap Del Bosc</b> Commune :.....<b>31260 MAZÈRES-SUR-SALAT</b> <b>Section cadastrale A, Parcelle(s) n° 456, A 482</b></p> <p>Désignation et situation du ou des lot(s) de copropriété : <b>, Lot numéro Non communiqué</b></p> <p>Périmètre de repérage : <b>Maison et annexes</b></p>	<p><i>Désignation du client :</i> Nom et prénom :..... <b>Mr et Mme CARBONNEAU et GUINGAN</b> Adresse :..... <b>21 Chemin du Cap Del Bosc 31260 MAZÈRES-SUR-SALAT</b></p>

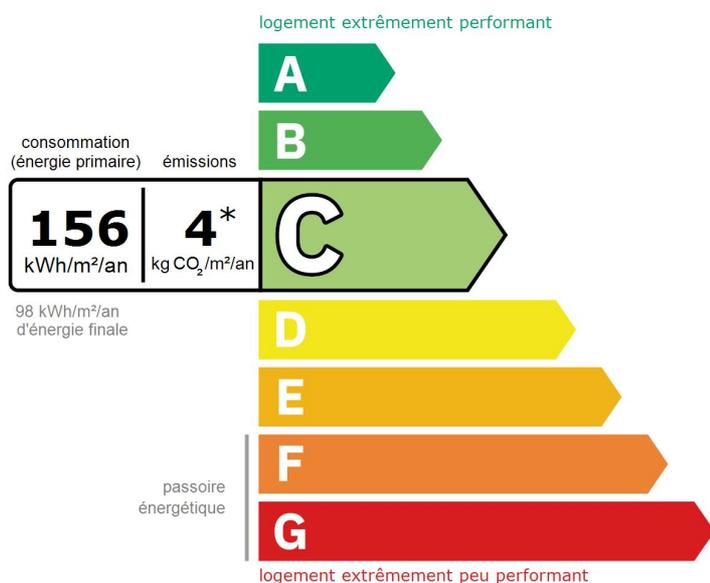
## Performance énergétique et climatique

Le niveau de consommation énergétique dépend de l'isolation du logement et de la performance des équipements. Pour l'améliorer, voir pages 4 à 6
