Dossier Technique Immobilier

Numéro de dossier : 2023PGM00002
Date du repérage : 14/06/2023

DPE Diagnostic de performance énergétique (logement)

Adresse : **46 Rue du Bout des Rives**
31210 HUOS

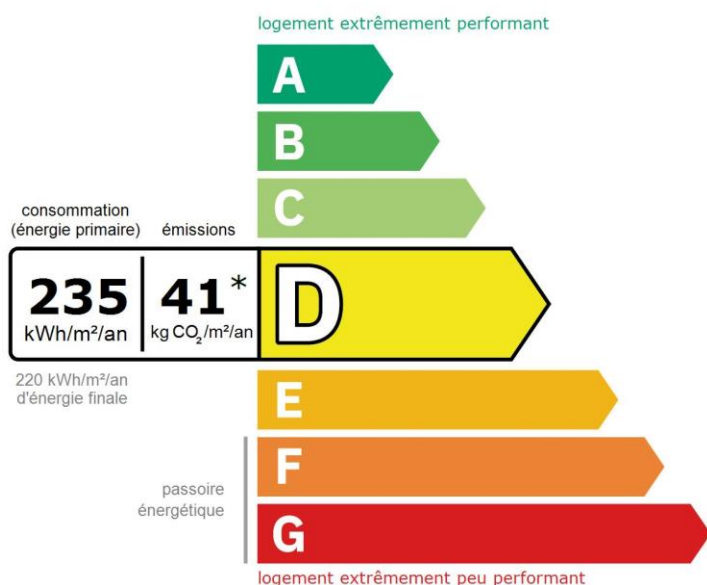
Performance énergétique et climatique

Le niveau de consommation énergétique dépend de l'isolation du logement et de la performance des équipements.
Pour l'améliorer, voir pages 4 à 6

Ce logement émet **8 103 kg de CO₂ par an**, soit l'équivalent de **41 987 km parcourus en voiture**.
Le niveau d'émissions dépend principalement des types d'énergies utilisées (bois, électricité, gaz, fioul, etc.)

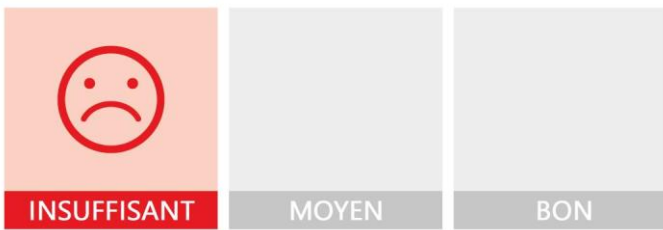
Confort d'été (hors climatisation)*

Les caractéristiques de votre logement améliorant le confort d'été :

logement traversant

toiture isolée

Équipez les fenêtres de votre logement de volets extérieurs ou brise-soleil.
