## Dossier Technique Immobilier

Numéro de dossier : 2022YLO00546  
Date du repérage : 16/11/2022

## Résumé de l'expertise n° 2022YLO00546

## Rapport de mission de repérage des matériaux et produits contenant de l'amiante pour l'établissement du constat établi à l'occasion de la vente d'un immeuble bâti (Listes A et B de l'annexe 13-9 du Code de la Santé publique)

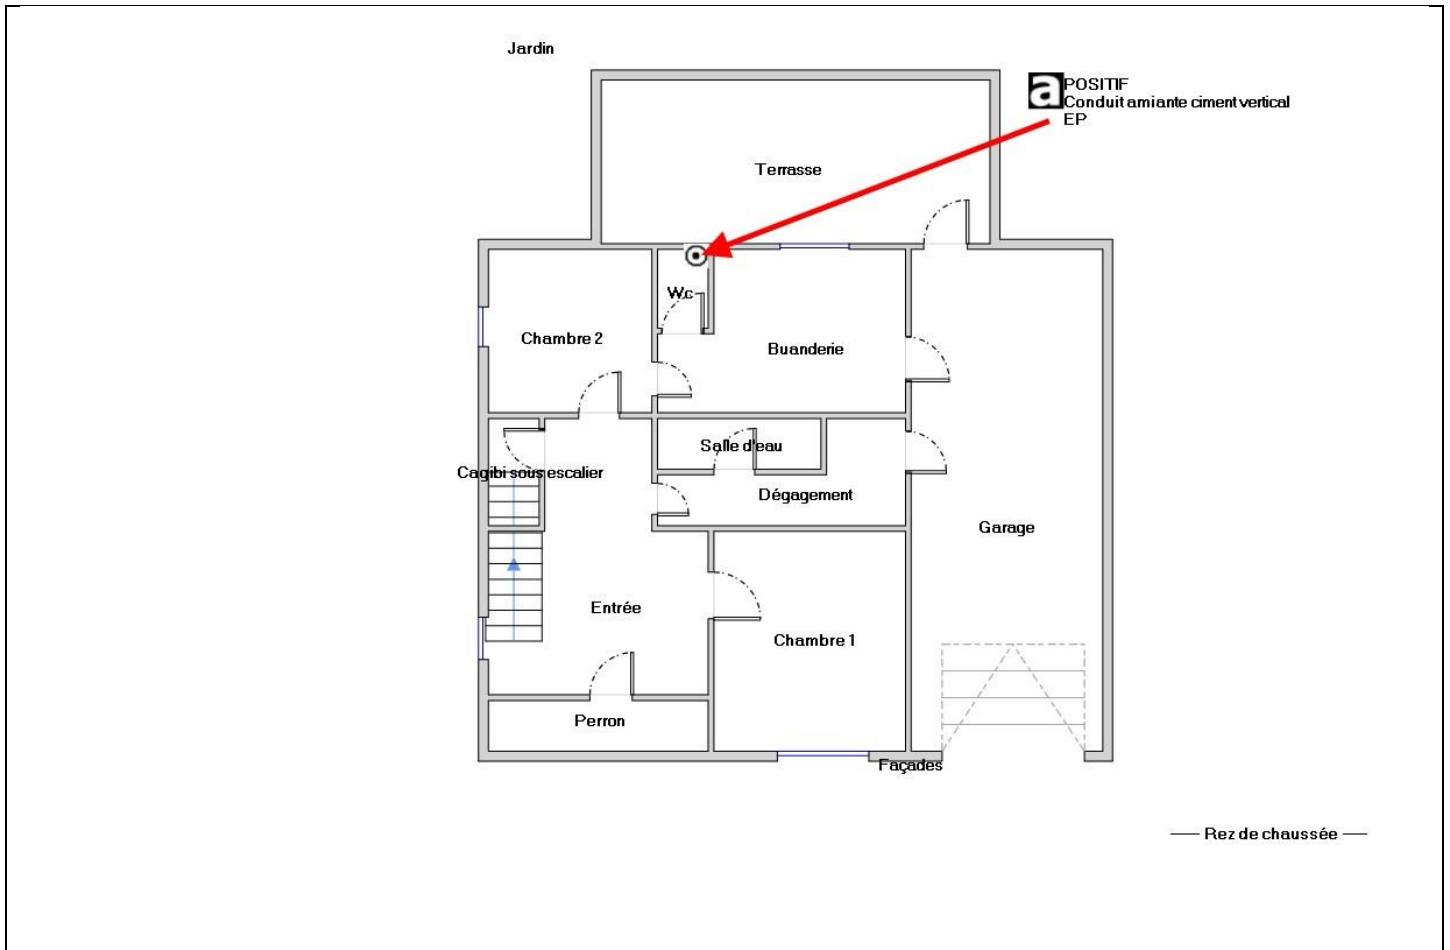
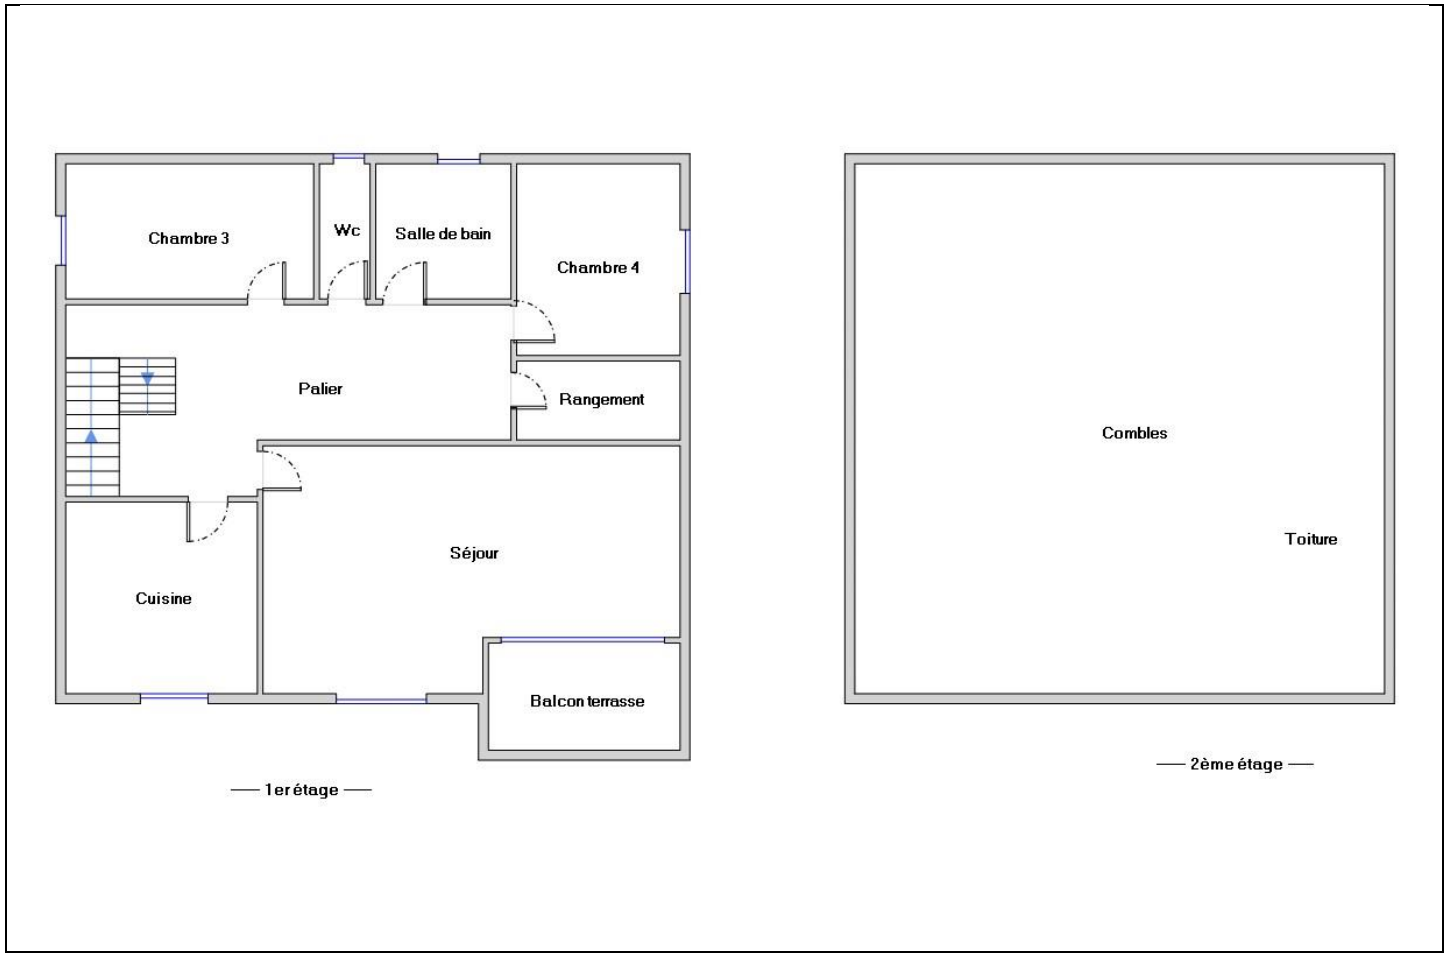
7.1 - Annexe - Schéma de repérage

Conduit en fibro-ciment		Dalles de sol	Nom du propriétaire : <b>Madame CASTEX Fernande</b> Adresse du bien : <b>13 Rue Ampère</b> <b>31800</b> <b>ST GAUDENS</b>
	Conduit autre que fibro-ciment		Carrelage	
	Brides		Colle de revêtement	
	Dépôt de Matériaux contenant de l'amiante		Dalles de faux-plafond	
	Matériau ou produit sur lequel un doute persiste		Toiture en fibro-ciment	
	Présence d'amiante		Toiture en matériaux composites

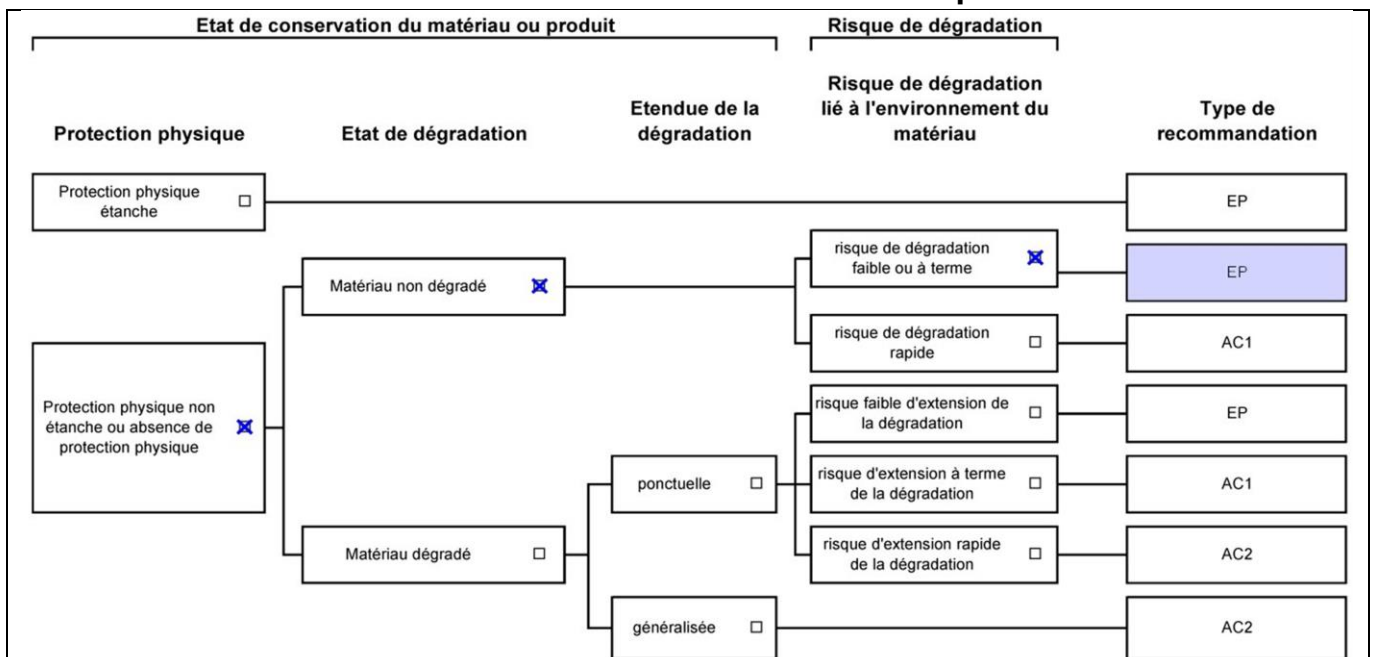
**Grilles d'évaluation de l'état de conservation des matériaux ou produit de la liste B**

**Dossier n° 2022YLO00546**  
**Date de l'évaluation : 16/11/2022**  
**Bâtiment / local ou zone homogène : Rez de chaussée - Wc**  
**Identifiant Matériau : 2022YLO00546/009**  
**Matériau : Conduit en fibres-ciment**  
**Résultat EP : Il est recommandé de réaliser une évaluation périodique.**

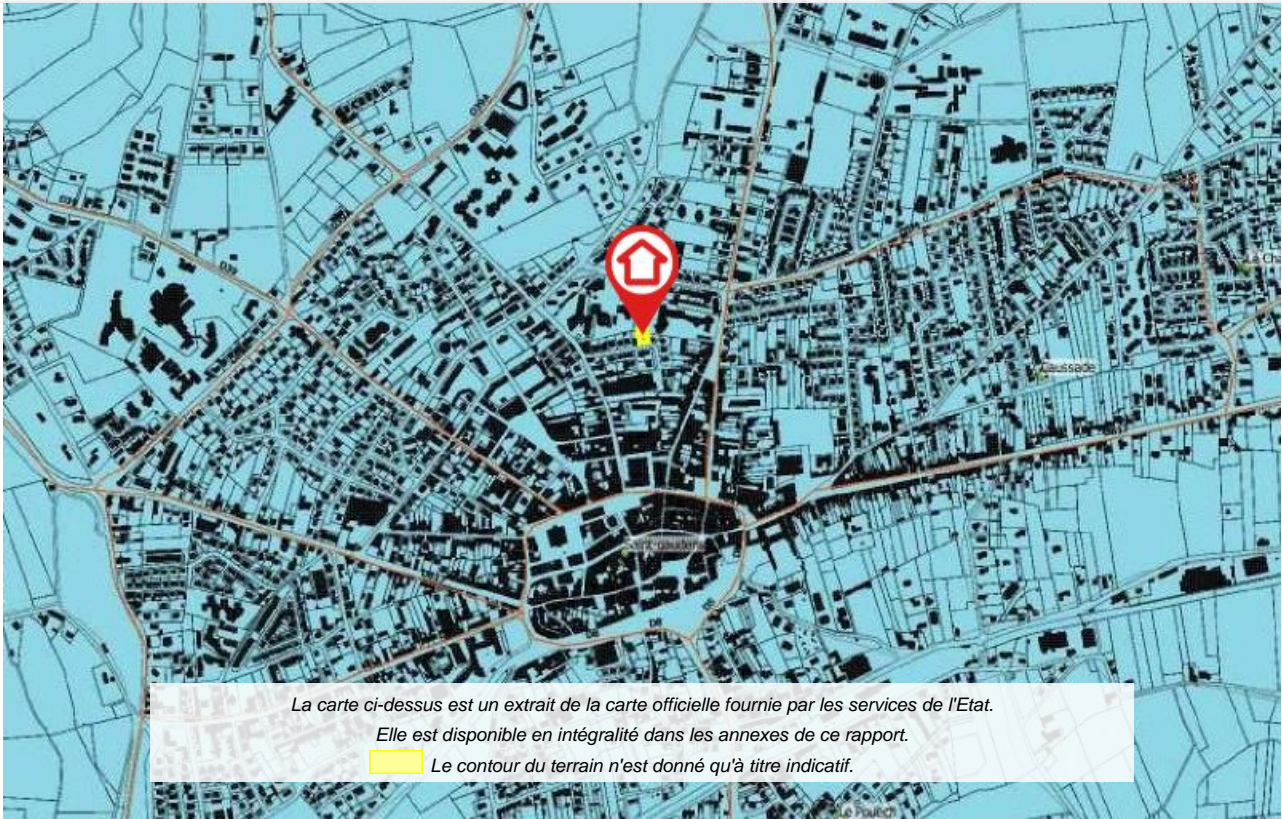
## Inondation

PPRn Inondation, prescrit le 09/05/2019 (multirisque)

## Non concerné\*

\* L'immeuble n'est pas situé dans le périmètre d'une zone à risques

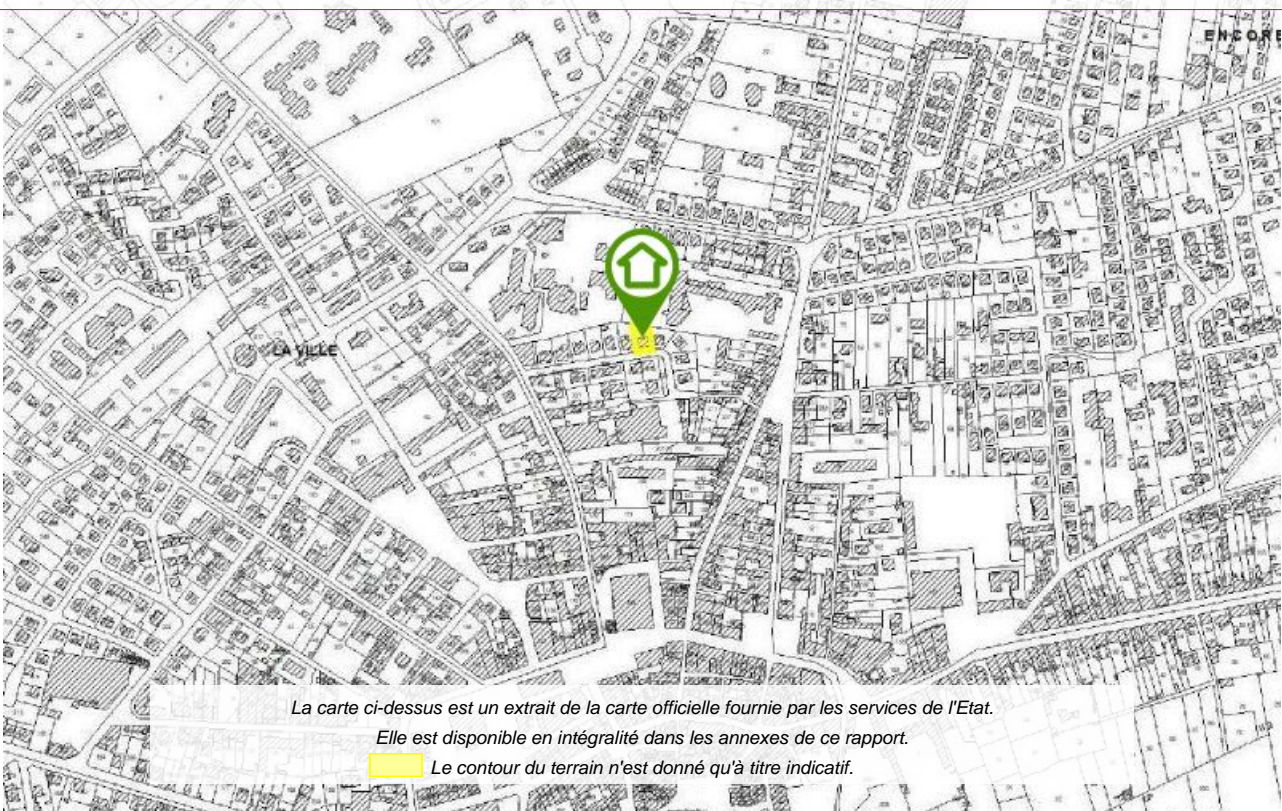
## Mouvement de terrain

PPRn Glissement de terrain, prescrit le 09/05/2019 (multirisque)

## Non concerné\*

\* L'immeuble n'est pas situé dans le périmètre d'une zone à risques

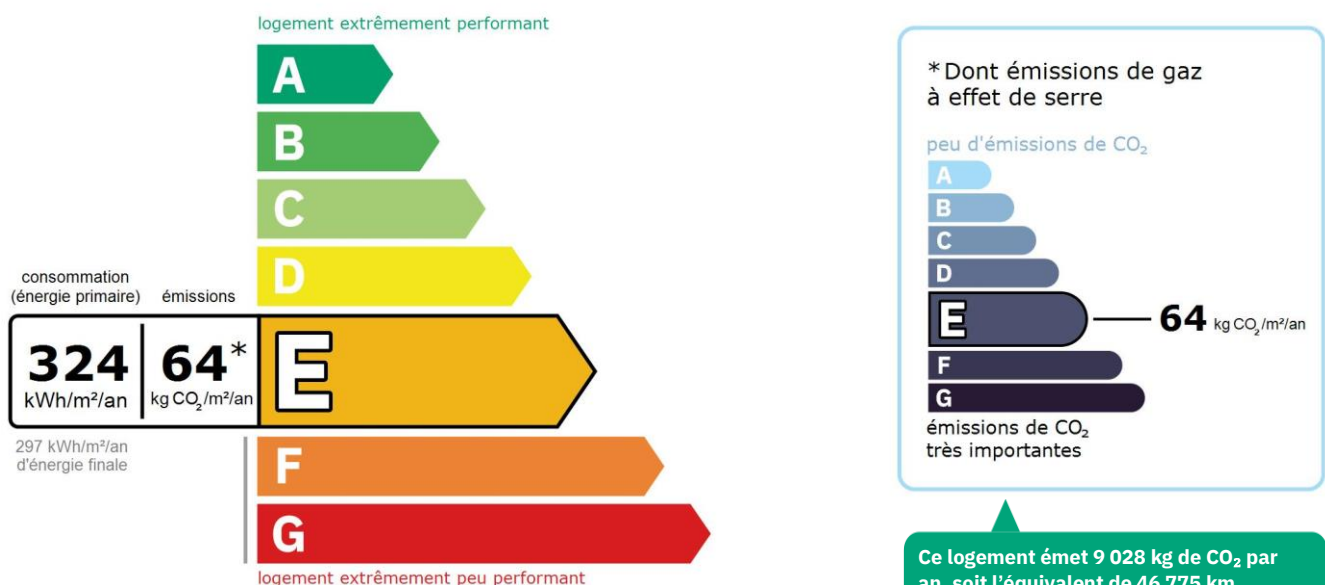
## Performance énergétique et climatique

Le niveau de consommation énergétique dépend de l'isolation du logement et de la performance des équipements. Pour l'améliorer, voir pages 4 à 6

Ce logement émet 9 028 kg de CO<sub>2</sub> par an, soit l'équivalent de 46 775 km parcourus en voiture. Le niveau d'émissions dépend principalement des types d'énergies utilisées (bois, électricité, gaz, fioul, etc.)
