- RAPPORT DE VISITE -

Vérification périodique de fonctionnement et d'entretien d'une installation d'assainissement non collectif dont la charge brute de pollution organique est inférieure ou égale à 1,2kg/j de DBO₅ ou supérieure à 1,2kg/j de DBO₅

Numéro de dossier
VENT 294 2023 756A

Lieu-dit **Pla du Hailla**
Adresse **726 Voie Romaine**

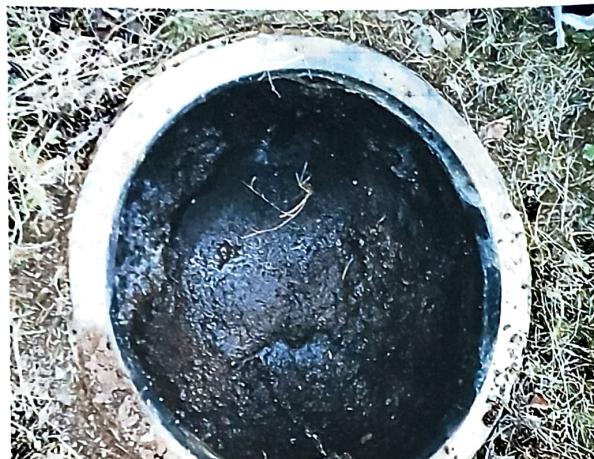
Pré-Traitement primaire		Fosse toutes eaux	
Accessible (Regard affleurant) Oui/Oui	Matériaux Plastique	Volume utile 3000l	Sous-dimensionné Non
Hauteur de boues / Décantation A vérifier	Sécurité du dispositif Oui	Signes d'altération Non	Présences d'odeur Non
➤ Ventilation primaire <i>Située en amont du dispositif</i>	Bon état / Ø 100 Indéterminé	Sortie au-dessus du toit //	Tête de ventilation / Odeurs //
➤ Ventilation secondaire <i>Située en aval du dispositif</i>	Bon état / Ø 100 Oui	Sortie au-dessus du toit Oui	Tête de ventilation / Odeurs Oui statique
➤ Entretien courant de l'ouvrage	Dernière vidange / Fréquence 2022	Opérateur / Agréé Non communiqué	Justificatif présenté Non

Fosse toutes eaux

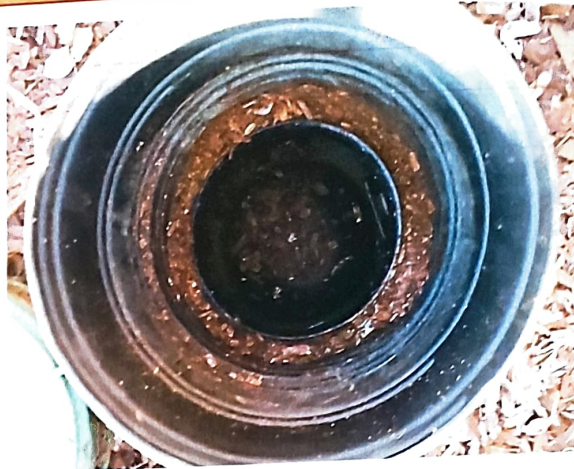
Regard de :	Répartition	Bouclage	Collecte / Contrôle
Installé	Oui	Oui	Oui
Si oui, accessible	Oui	Oui	Oui
Absence signe d'altération	Oui	Oui	Oui
Sécurité du tampon	Oui	Oui	Oui
Absence eau stagnante, matière	Non	Non	Non
Répartition / Collecte	Mauvaise	Correcte	Correcte

Remarque(s) : le jour du contrôle, seul deux drains sur cinq collectais les effluents.

Regard de répartition

Classification non-conformité ou recommandation	Type non-conformité ou recommandations	Travaux de mise en conformité ou de recommandation par ordre de priorité	Délais des travaux	
			Pour le propriétaire actuel	Pour le futur acquéreur
REC	Mauvaise répartition dans le premier regard du lit filtrant vertical drainé	Remettre le regard de répartition du lit filtrant vertical drainé de niveau afin d'avoir une répartition uniforme sur l'ensemble des cinq drains.	Préconisés	Préconisés

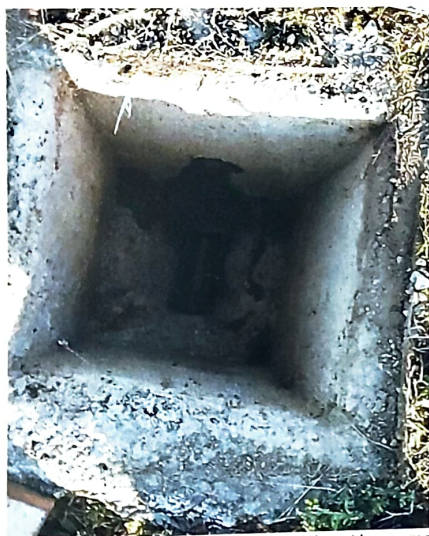
Effluents non traités	Effluents traités
Mode d'évacuation	//	Gravitaire
Et dimensionnement	//	Diam 100mm
Point de rejet identifié	//	Collecteur puis fossé communal
Autorisation de rejet fournie	//	Sans objet
Ecoulement de l'exutoire	//	Intermittent
Entretien	//	Commune
Nuisance olfactive	//	Non
Contact physique possible	Non	Non

Vue sur le regard qui collecte les eaux usées traitées et les eaux pluviales

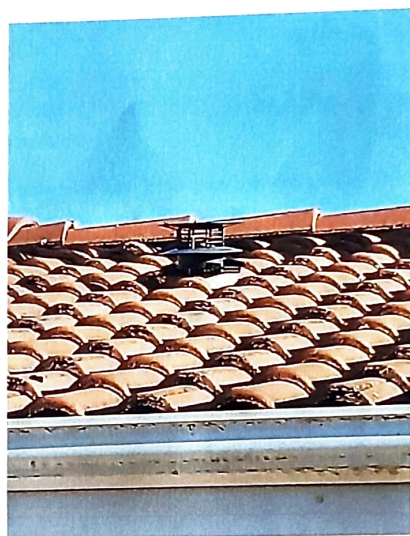
Ventilation secondaire
