Ordre de Mission

23/IMO/0084

Département : **Hautes-Pyrénées**
 Commune : **65800 AUREILHAN (France)**
 Adresse : **152 RUE DU 11 NOVEMBRE**
 Références cadastrales : **Section cadastrale AB, Parcelle(s) n° 1220**
 Désignation et situation du ou des lots de copropriété : **Maison individuelle, Lot numéro Non communiqué**
 Périmètre de repérage : **Ensemble de la propriété + 10m autour**

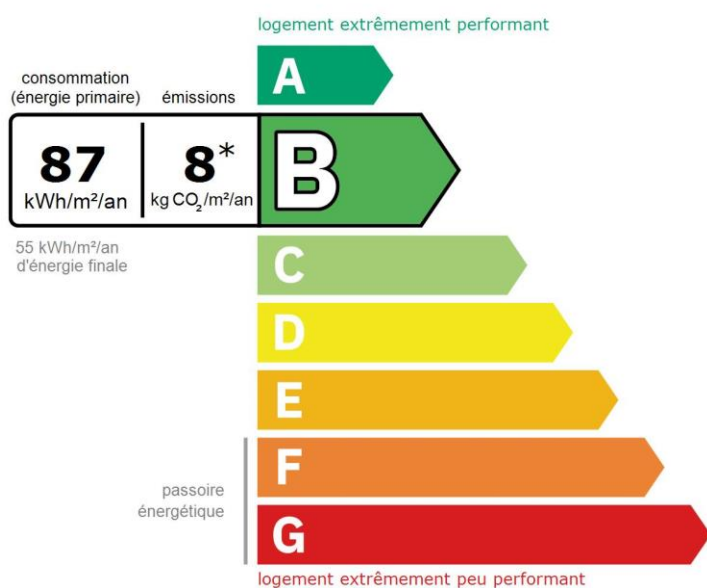
Performance énergétique et climatique

Le niveau de consommation énergétique dépend de l'isolation du logement et de la performance des équipements. Pour l'améliorer, voir pages 4 à 6

Ce logement émet **1 732 kg de CO₂ par an**, soit l'équivalent de **8 973 km parcourus en voiture**.

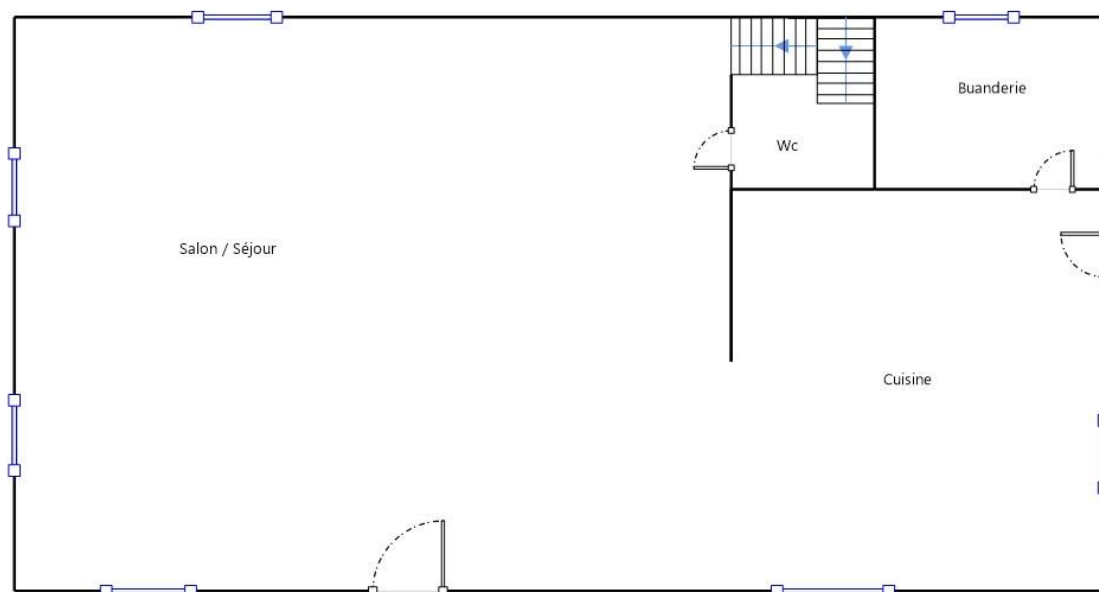
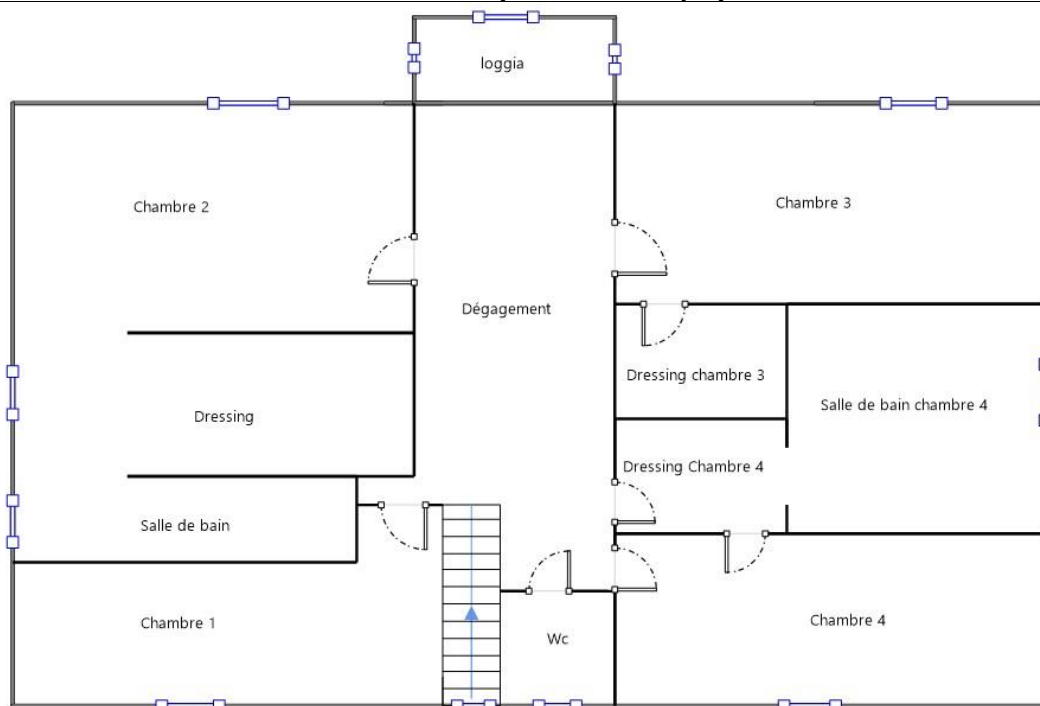
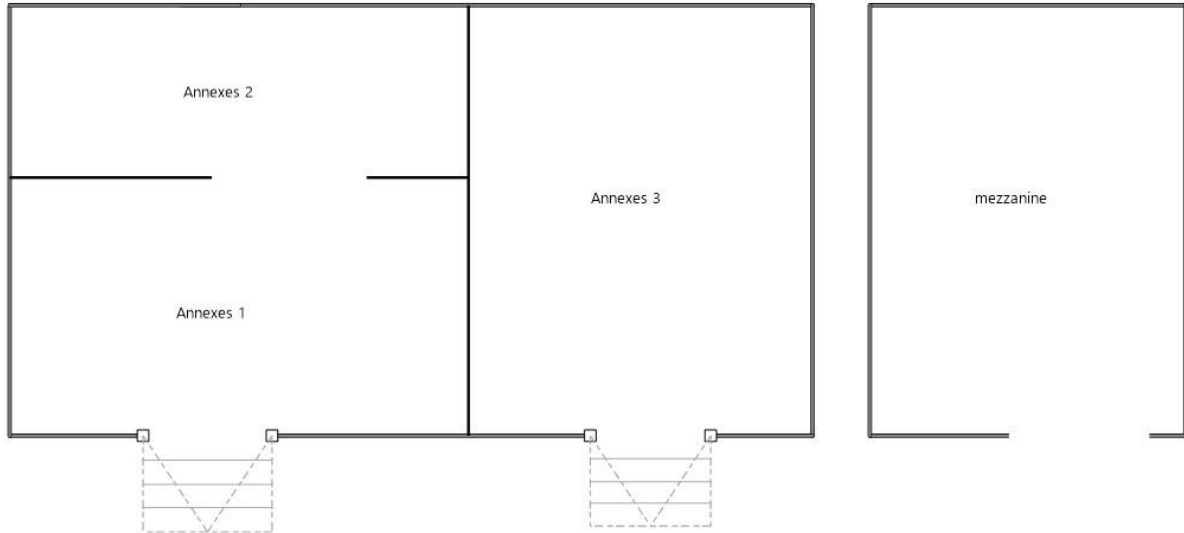
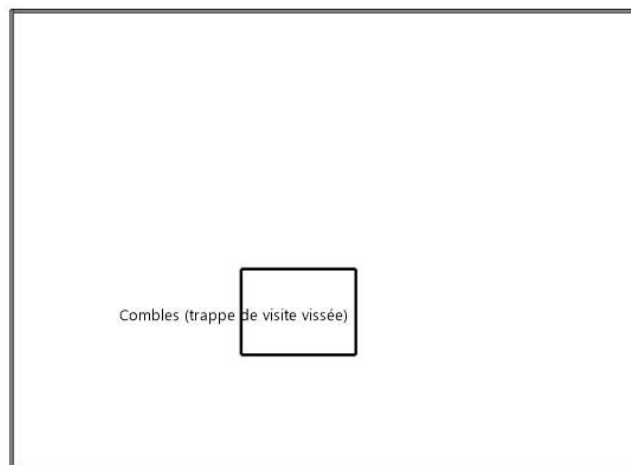
Planche (croquis) de repérage technique effectué par le cabinet : SAS DIAG BIGORRE, auteur : NICOLAU
GUILLAUMET MAXIME
Dossier n° 23/IMO/0084 du 18/11/2023
Adresse du bien : 152 RUE DU 11 NOVEMBRE (Non communiqué) 65800 AUREILHAN France

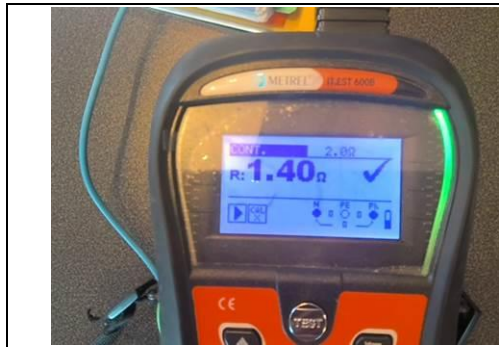
Photo n° PhEle006

B3.3.4 a La connexion à la liaison équipotentielle principale d'au moins une canalisation métallique de gaz, d'eau, de chauffage central de conditionnement d'air, ou d'un élément conducteur de la structure porteuse du bâtiment est assurée (résistance de continuité < 2 ohms). Conforme

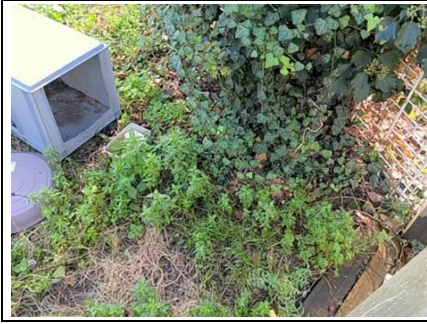
Photo n° PhTer020

Localisation : Parties extérieures

Parasite : Présence d'indices d'infestation d'autres agents de dégradation biologique du bois, ---- Insectes à larves xylophages ----, *Anobium punctatum* (Petites vrillettes)

Indices : altérations dans le bois (dégradation(s) faible(s))

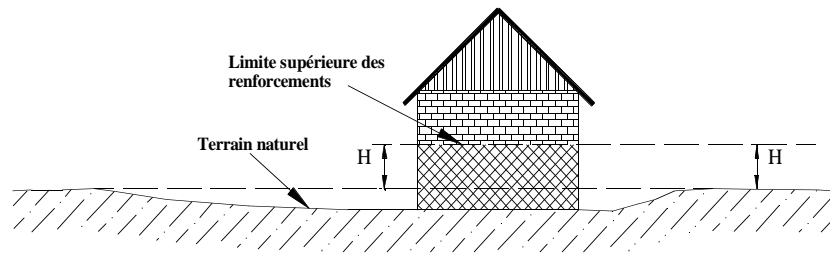
Le règlement utilise la notion de "hauteur par rapport au terrain naturel" et cette notion mérite d'être explicitée pour les cas complexes. Elle est utilisée pour les écoulements (avalanches, débordements torrentiels, inondations, coulées de boue) ou pour les chutes de blocs.

Les irrégularités locales de la topographie ne sont pas forcément prises en compte si elles sont de surface faible par rapport à la surface totale de la zone considérée (bleue ou rouge). Aussi, dans le cas de petits talwegs ou de petites cuvettes, il faut considérer que la cote du terrain naturel est la cote des terrains environnants (les creux étant vite remplis par les écoulements), conformément au schéma ci dessous :

En cas de terrassements en déblais, la hauteur doit être mesurée par rapport au terrain naturel initial.

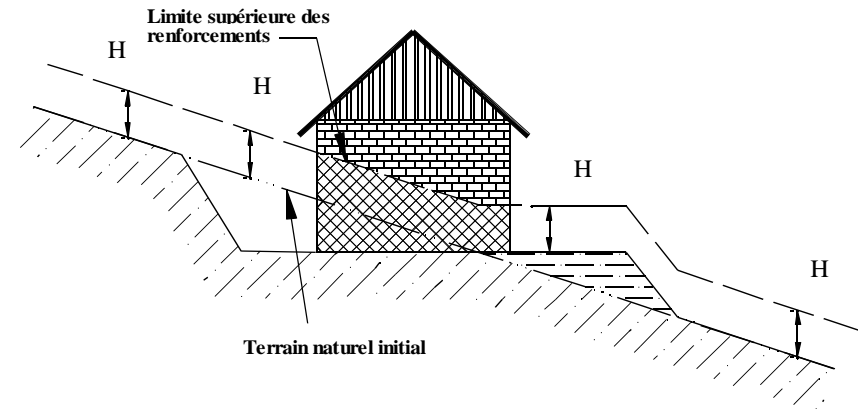
En cas de terrassements en remblais:

- ~ dans le cas général, la hauteur à renforcer sera mesurée depuis le sommet des remblais.
- ~ lorsqu'ils sont attenants à la construction, ils peuvent remplacer le renforcement des façades exposées que s'ils ont été spécifiquement conçus pour cela (parement exposé aux écoulements subverticaux sauf pour les inondations en plaine, dimensionnement pour résister aux efforts prévisibles, ...).

Toute disposition architecturale particulière ne s'inscrivant pas dans ce schéma de principe, devra être traitée dans le sens de la plus grande sécurité.

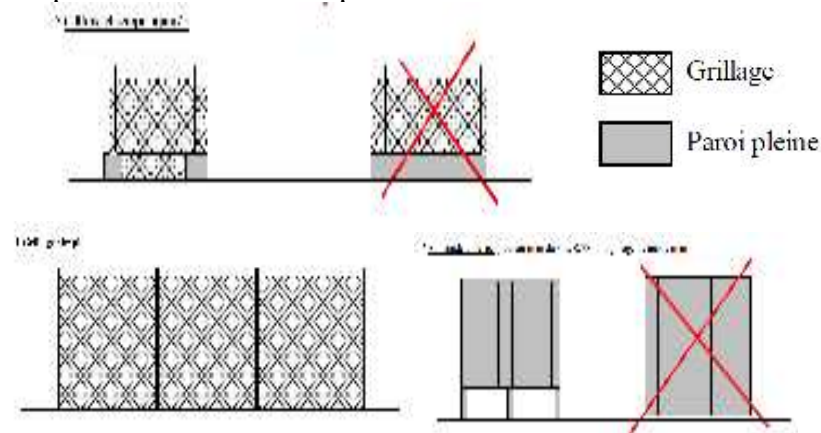
Les clôtures ayant peu d'influence sur les écoulements seront compatibles avec les exemples ci dessous :
