Dossier Technique Immobilier

Numéro de dossier : 2023/DESCAMPS1465
Date du repérage : 09/11/2023

Localisation du ou des bâtiments :
Département :.....**Hautes-Pyrénées**
Adresse :.....**12 rue Maréchal Foch (PC)**
Commune :.....**65000 TARBES**
Section cadastrale : NC, Parcelle(s) n° : NC
Désignation et situation du ou des lot(s) de copropriété :
, Lot numéro PC
Périmètre de repérage :
Parties communes

Rapport de mission de repérage des matériaux et produits contenant de l'amiante pour l'établissement du constat établi à l'occasion de la vente d'un immeuble bâti (Listes A et B de l'annexe 13-9 du Code de la Santé publique)

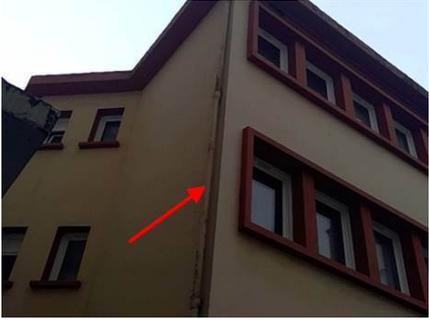
Localisation	Identifiant + Description	Conclusion (justification)	Etat de conservation** et préconisations*	Photo
Parties extérieures	<p>Identifiant: M001</p> <p>Description: Conduites d'eaux pluviales en amiante-ciment</p> <p>Liste selon annexe.13-9 du CSP: B</p>	Présence d'amiante (Sur décision de l'opérateur)	<p>Matériau non dégradé</p> <p>Résultat EP**</p> <p>Préconisation : Il est recommandé de réaliser une évaluation périodique.</p>

<p>Photo n° PhA001 Localisation : Parties extérieures Ouvrage : Conduits en toiture et façade Partie d'ouvrage : Conduites d'eaux pluviales en amiante-ciment Description : Conduites d'eaux pluviales en amiante-ciment Localisation sur croquis : M001</p>
