Dossier Technique Immobilier

Numéro de dossier : 2023/DESCAMPS1513
Date du repérage : 09/11/2023

APPARTEMENT R+2

Adresse : **12 rue Maréchal Foch**
65000 TARBES
Etage 2, N° de lot: 2

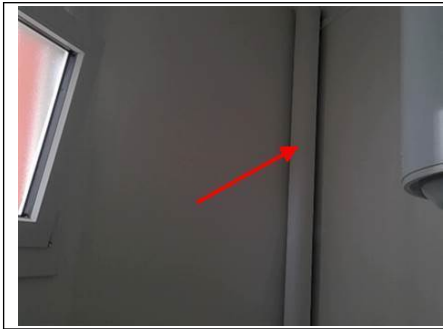
Photo n° PhA002
 Localisation : Wc
 Ouvrage : Conduits de fluides (air, eau, autres fluides)
 Partie d'ouvrage : Conduits
 Description : Conduits
 Localisation sur croquis : M001

Localisation	Identifiant + Description	Conclusion (justification)	Etat de conservation** et préconisations*	Photo
Wc	Identifiant: M001 Description: Conduits Liste selon annexe.13-9 du CSP: B	Présence d'amiante (sur jugement de l'opérateur)	Matériau non dégradé Résultat EP** Préconisation : Il est recommandé de réaliser une évaluation périodique.
