Dossier Technique Immobilier

Numéro de dossier : 2023/DESCAMPS1514
Date du repérage : 09/11/2023

Localisation du ou des bâtiments :
Département :.....**Hautes-Pyrénées**
Adresse :.....**12 rue Maréchal Foch (1)**
Commune :.....**65000 TARBES**
Section cadastrale : NC, Parcelle(s) n° : NC
Désignation et situation du ou des lot(s) de copropriété :
Etage 1, Lot numéro 1
Périmètre de repérage :
Appartement

Constat amiante avant-vente Etat des Risques et Pollutions Diagnostic Installations Electricité
 Etat relatif à la présence de termites Exposition au plomb (CREP) Diagnostic de Performance Energétique

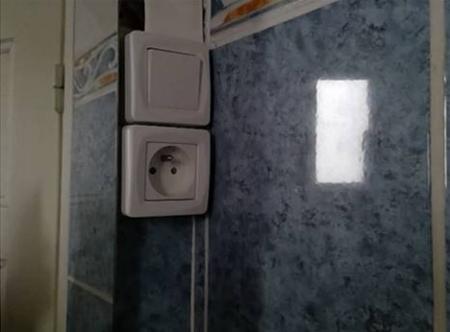
Photo PhEle001 Libellé du point de contrôle : B3.3.6 a2 Au moins un socle de prise de courant comporte une broche de terre non reliée à la terre. Remarques : Présence de circuits électriques non équipés de conducteurs de protection ; Faire intervenir un électricien qualifié afin d'installer des conducteurs de protection sur les circuits qui n'en sont pas équipés
