Dossier Technique Immobilier

Numéro de dossier : 2023/DESCAMPS1515
Date du repérage : 09/11/2023

Désignation du ou des bâtiments
<i>Localisation du ou des bâtiments :</i> Département :..... Hautes-Pyrénées Adresse :..... 12 rue Maréchal Foch (RDC) Commune :..... 65000 TARBES Section cadastrale : NC, Parcelle(s) n° : NC Désignation et situation du ou des lot(s) de copropriété : , Lot numéro RDC Périmètre de repérage : appartement

DPE Diagnostic de performance énergétique (logement)

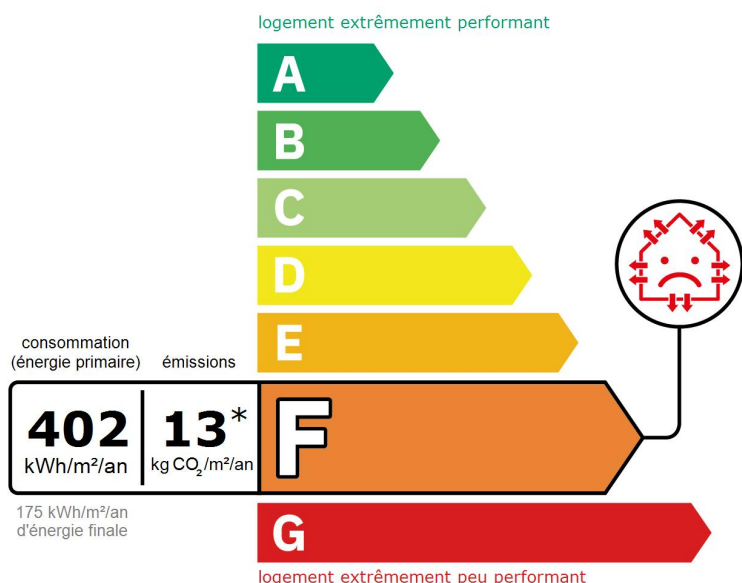
Performance énergétique et climatique

Le niveau de consommation énergétique dépend de l'isolation du logement et de la performance des équipements. Pour l'améliorer, voir pages 4 à 6

Ce logement émet 761 kg de CO₂ par an, soit l'équivalent de 3 941 km parcourus en voiture.

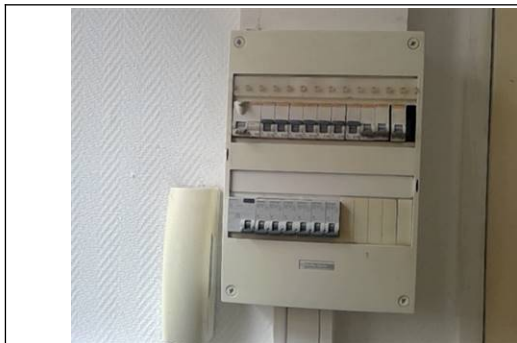
Photo du Compteur électrique
