Référence	Effectuée le	Immeuble bâti visité
2155	18/10/2023	M. et Mme DUNES Karine et Jean-Jacques 1 place de la victoire 65110 CAUTERETS

Prestations réalisées : Constat amiante avant-vente, Etat relatif à la présence de termites, Exposition au plomb (CREP), Diag. Installations Electricité, Diagnostic de Performance Energétique, Etat des Risques et Pollutions

Dossier Technique Immobilier

Numéro de dossier : 2155
Date du repérage : 18/10/2023

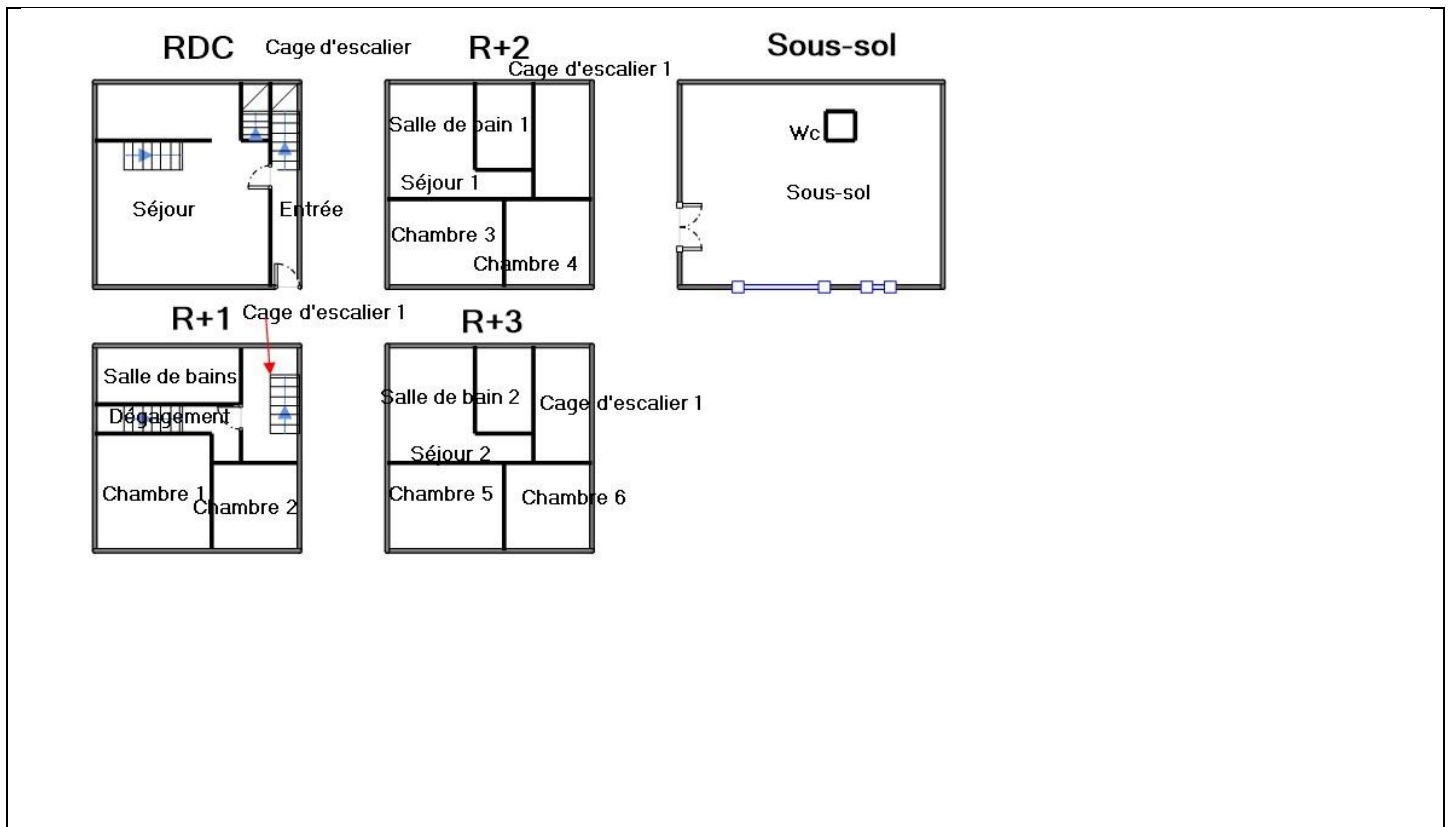
7.1 - Annexe - Schéma de repérage

Conduit en fibro-ciment		Dalles de sol	<p>Nom du propriétaire : M. et Mme DUNES Karine et Jean-Jacques Adresse du bien : 1 place de la victoire 65110 CAUTERETS</p>
	Conduit autre que fibro-ciment		Carrelage	
	Brides		Colle de revêtement	
	Dépôt de Matériaux contenant de l'amiante		Dalles de faux-plafond	
	Matériau ou produit sur lequel un doute persiste		Toiture en fibro-ciment	
	Présence d'amiante		Toiture en matériaux composites

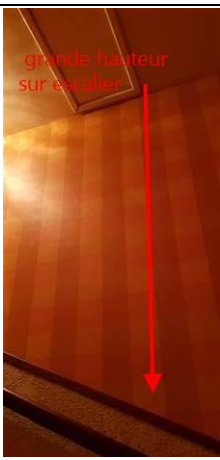
<p>Photo n° T1 Localisation sur croquis : Combles perdus Ouvrage : comble inaccessible, trappe placée au dessus escalier et grande hauteur.</p>

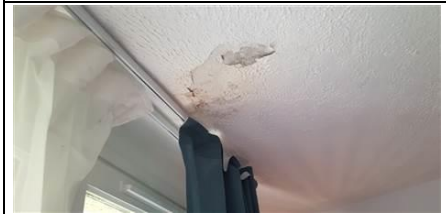
Localisation	Liste des ouvrages, parties d'ouvrages	Observations et constatations diverses
Général	-	-Trace d'humidité plafond séjour R+3 (décollement peinture)

<p>Photo n° T1 Localisation sur croquis : R+3 Ouvrage : plafond: trace d'humidité avec décollement peinture</p>

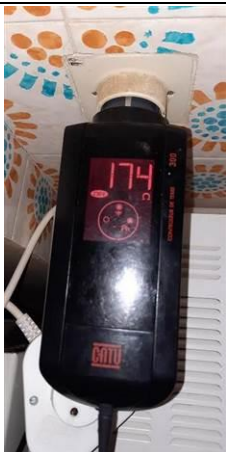
Photo E11
Localisation : Habitation
Libellé de l'anomalie : valeur de terre non conforme

Prise de terre et installation de mise à la terre : Ces éléments permettent, lors d'un défaut d'isolement sur un matériel électrique, de dévier à la terre le courant de défaut dangereux qui en résulte.
L'absence de ces éléments ou leur inexistence partielle peut être la cause d'une électrisation, voire d'une électrocution.

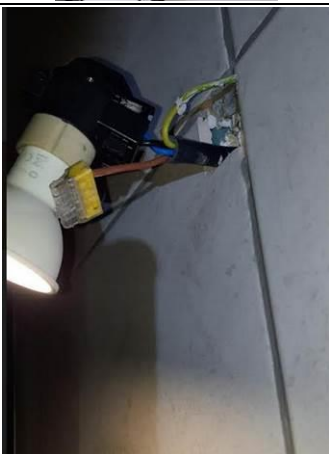
Photo E2
Localisation : Habitation
Libellé de l'anomalie : conducteur apparent

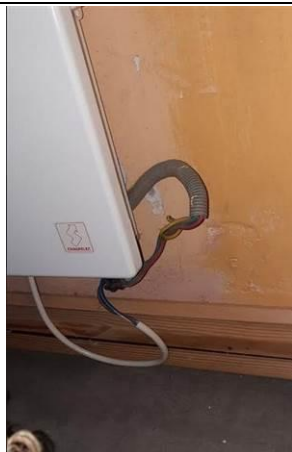
Photo E3
Localisation : Habitation
Libellé de l'anomalie : conducteur et connexion apparente

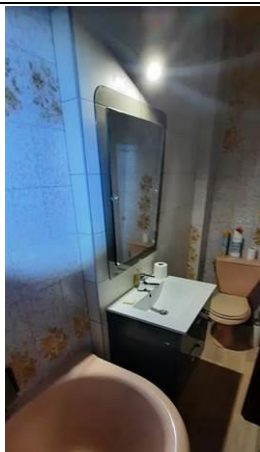
Domaines	Anomalies
4. La liaison équipotentielle et installation électrique adaptées aux conditions particulières des locaux contenant une douche ou une baignoire	Local contenant une baignoire ou une douche : l'installation électrique ne répond pas aux prescriptions particulières appliquées à ce local (adéquation entre l'emplacement où est installé le matériel électrique et les caractéristiques de ce dernier – respect des règles de protection contre les chocs électriques liées aux zones). Remarques : point lumineux non conforme

Photo E4
Localisation : Habitation
Libellé de l'anomalie : point lumineux non conforme salle de bain

Règles liées aux zones dans les locaux contenant une baignoire ou une douche : Les règles de mise en œuvre de l'installation électrique à l'intérieur de tels locaux permettent de limiter le risque de chocs électriques, du fait de la réduction de la résistance électrique du corps humain lorsque celui-ci est mouillé ou immergé.
Le non-respect de celles-ci peut être la cause d'une électrisation, voire d'une électrocution.

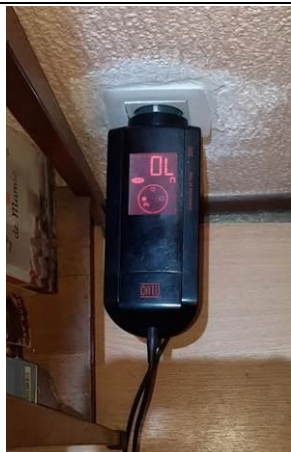
Photo E5
Localisation : Habitation
Libellé de l'anomalie : bloc de prise avec broche de terre non relié

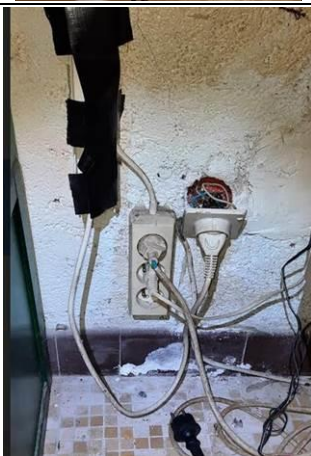
Photo E6
Localisation : Habitation
Libellé de l'anomalie : bloc de prise désincarcéré et ralonge utilisée en installation fixe.

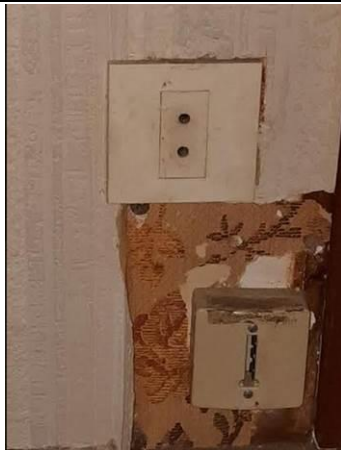
Photo E7
Localisation : Habitation
Libellé de l'anomalie : bloc de prise sans broche de terre

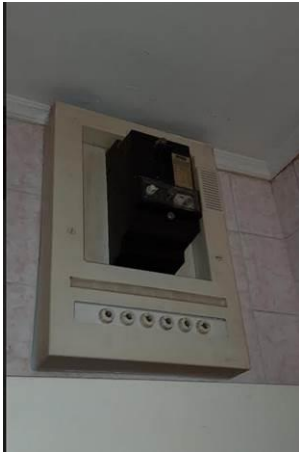
Photo E8
Localisation : Habitation
Libellé de l'anomalie : tableau avec disjoncteur obsolète et DDR300mA
obsolète disjonctant sous 650mA

Protection différentielle à l'origine de l'installation : Ce dispositif permet de protéger les personnes contre les risques de choc électrique lors d'un défaut d'isolement sur un matériel électrique.
Son absence ou son mauvais fonctionnement peut être la cause d'une électrisation, voire d'une électrocution.

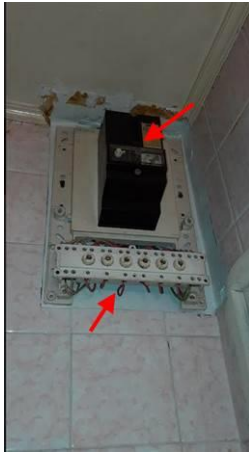
Photo E9
Localisation : Habitation
Libellé de l'anomalie : disjoncteur et DDR300mA obsolète avec connexion
apparente organe de protection (manque capot)

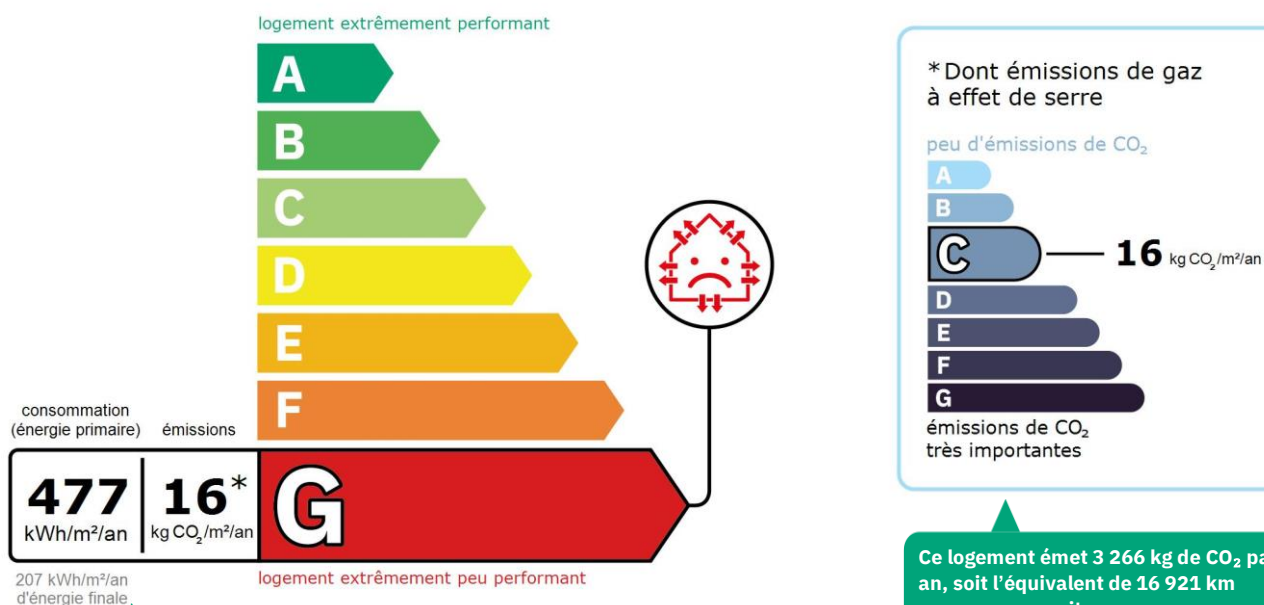
Performance énergétique et climatique

Le niveau de consommation énergétique dépend de l'isolation du logement et de la performance des équipements.
Pour l'améliorer, voir pages 4 à 6

Ce logement émet 3 266 kg de CO₂ par an, soit l'équivalent de 16 921 km parcourus en voiture.
Le niveau d'émissions dépend principalement des types d'énergies utilisées (bois, électricité, gaz, fioul, etc.)

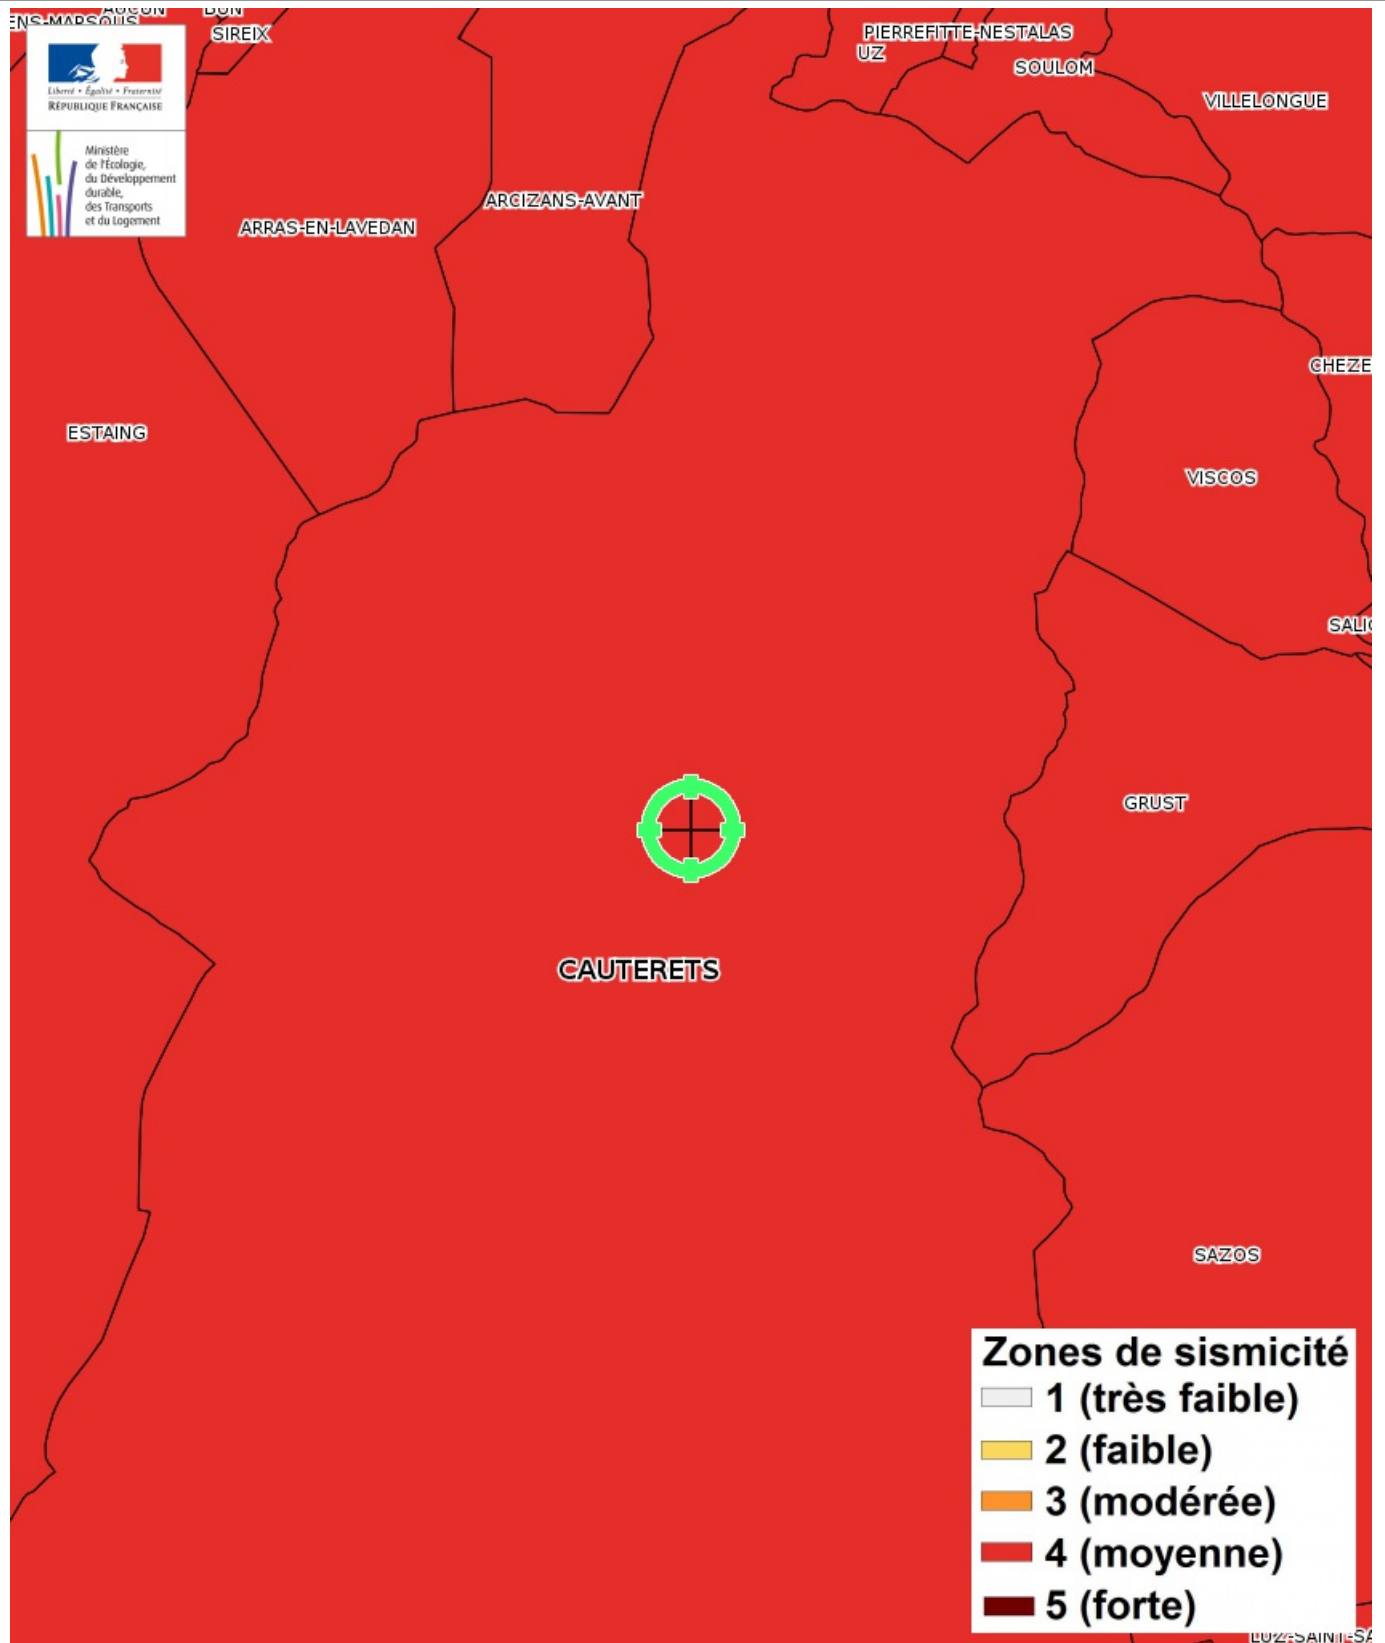
Zonage réglementaire sur la Sismicité : Zone 4 - Moyenne

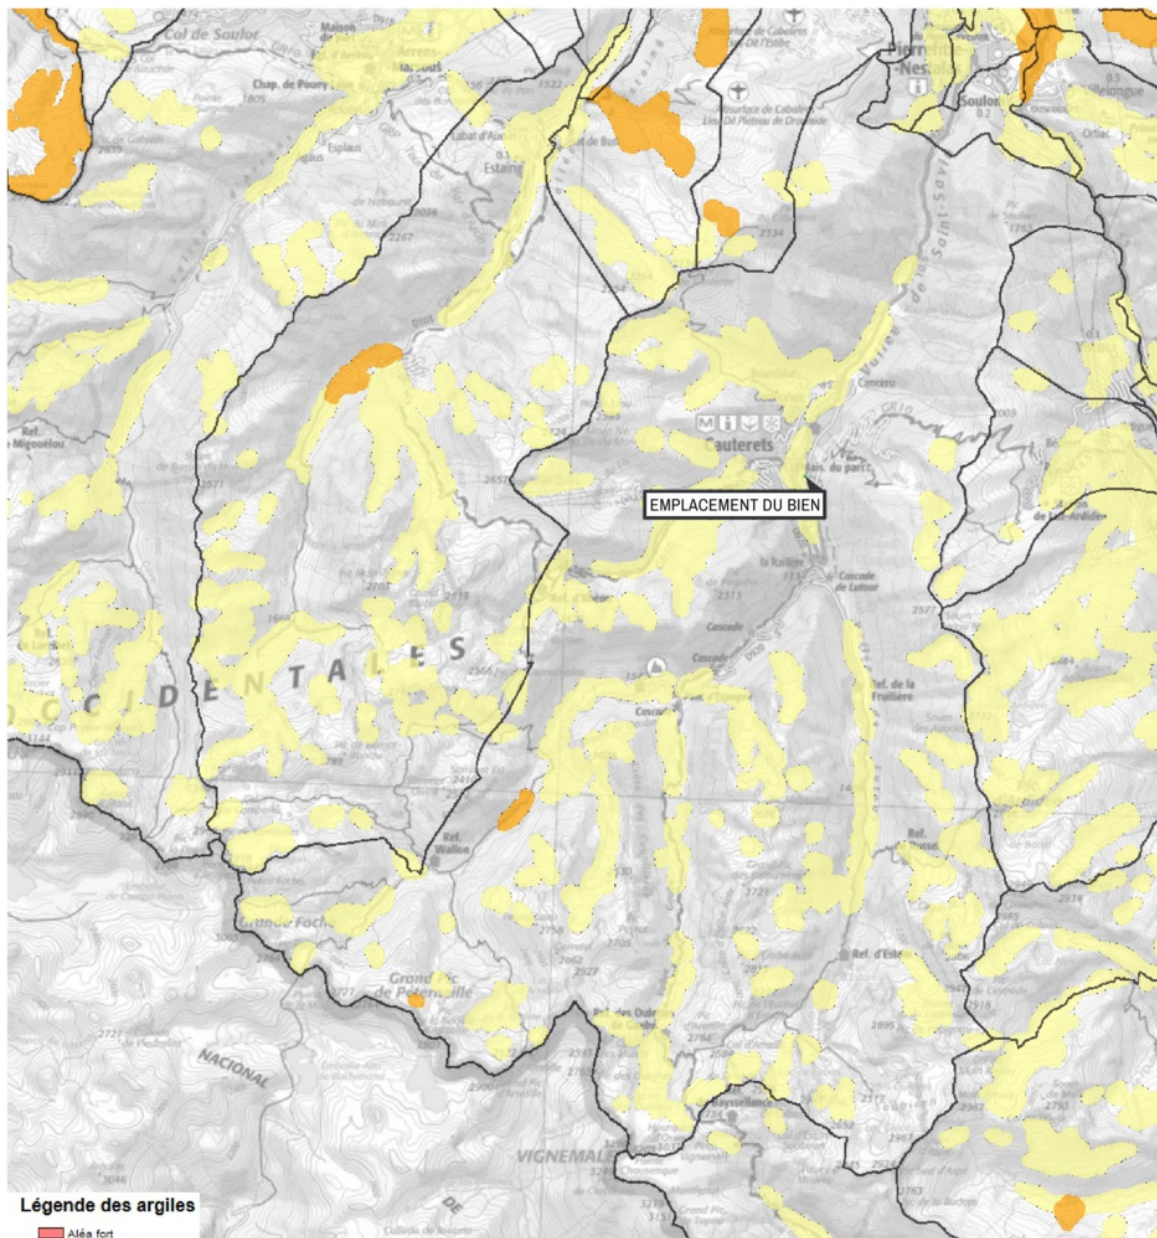
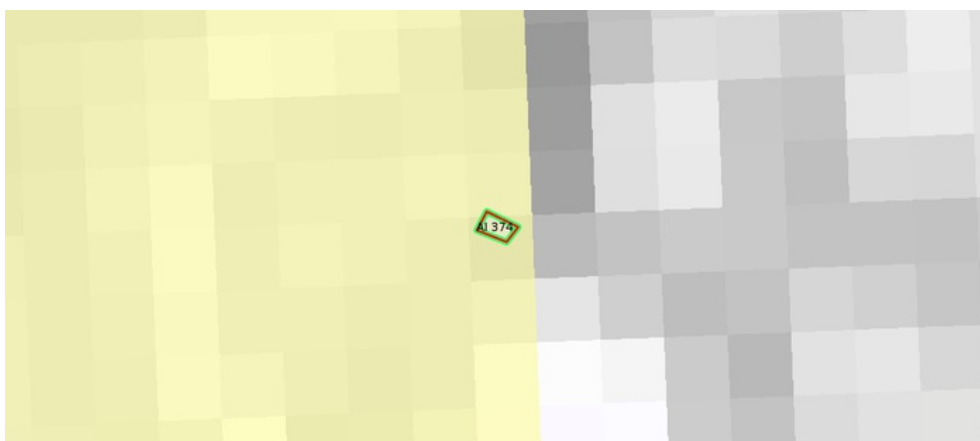
Mouvement de terrain Argile (Loi ELAN) Informatif

Légende Mouvement de terrain Argile (Loi ELAN) Carte réglementaire Source BRGM

- Aléa fort**
Concerné par la loi ELAN*
- Aléa moyen**
Concerné par la loi ELAN*
- Aléa faible**
Non concerné par la loi ELAN
