## Résumé de l'expertise n° 23/SOL/5341

Adresse : ..... **122 AVENUE ALSACE LORAIN**

Commune : ..... **65000 TARBES**

**Rapport de mission de repérage des matériaux et produits contenant de l'amiante pour l'établissement du constat établi à l'occasion de la vente d'un immeuble bâti (Listes A et B de l'annexe 13-9 du Code de la Santé publique)**

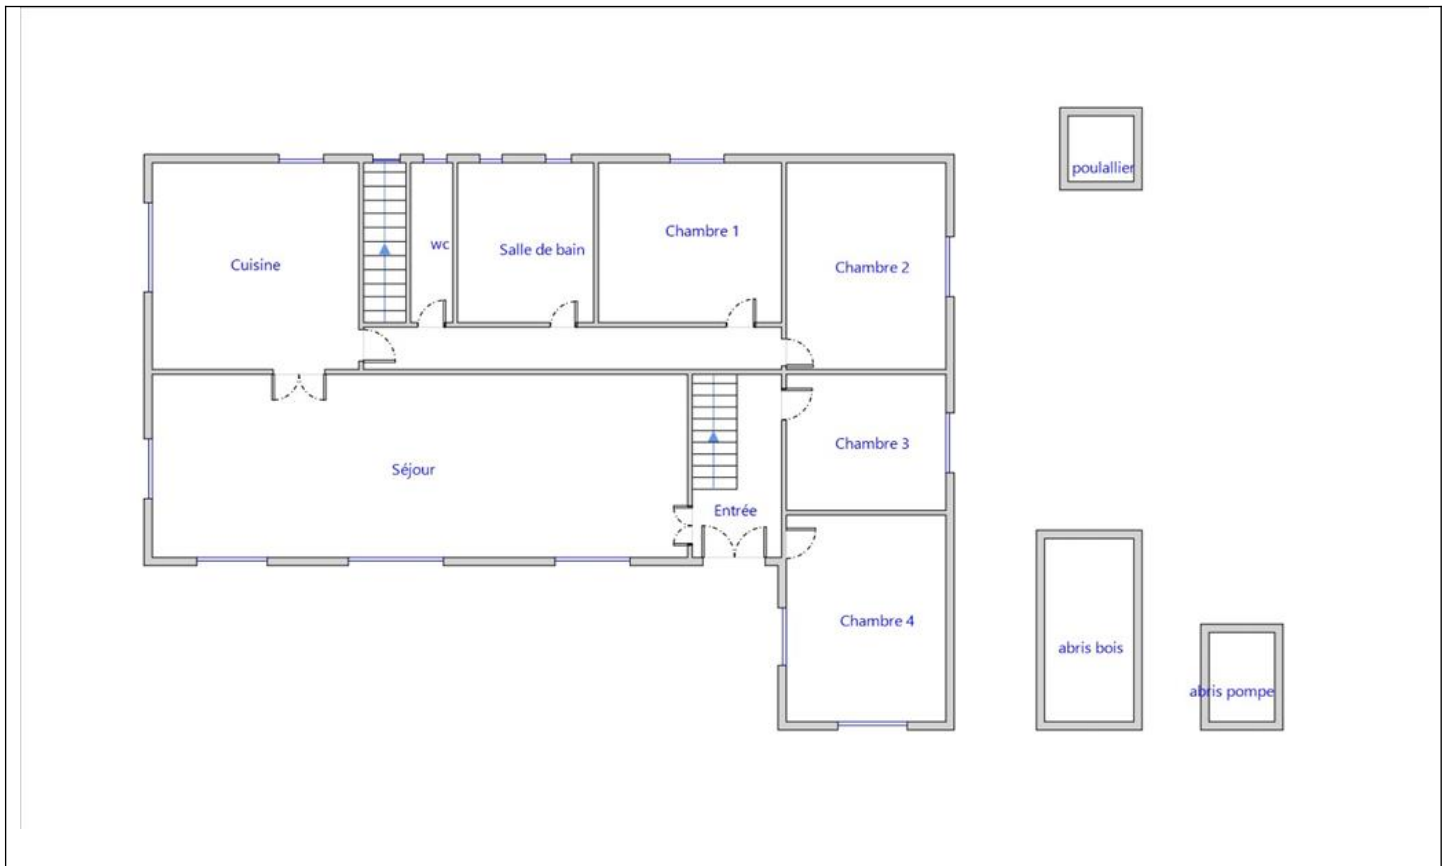
7.1 - Annexe - Schéma de repérage

Conduit en fibro-ciment		Dalles de sol	<p>Nom du propriétaire :  <b>SUCCESSION DARIES GINETTE</b>                      Adresse du bien :  <b>122 AVENUE ALSACE LORAIN</b>  <b>65000</b>  <b>TARBES</b></p>
	Conduit autre que fibro-ciment		Carrelage	
	Brides		Colle de revêtement	
	Dépôt de Matériaux contenant de l'amiante		Dalles de faux-plafond	
	Matériau ou produit sur lequel un doute persiste		Toiture en fibro-ciment	
	Présence d'amiante		Toiture en matériaux composites

Localisation	Identifiant + Description	Conclusion (justification)	Etat de conservation** et préconisations*
Buanderie	Identifiant: ZPSO-003 Description: Conduit en fibres-ciment (ventilation insert) Liste selon annexe.13-9 du CSP: B	Présence d'amiante (Sur jugement de l'opérateur)	Matériau non dégradé  <b>Résultat</b> EP**  <b>Préconisation</b> : Il est recommandé de réaliser une évaluation périodique.  <b>Recommandation</b> : surveillance
poullallier	Identifiant: ZPSO-001 Description: Plaques en fibres-ciment (y compris plaques « sous tuiles ») Liste selon annexe.13-9 du CSP: B	Présence d'amiante (Sur jugement de l'opérateur)	Matériau dégradé (étendue ponctuelle)  <b>Résultat</b> EP**  <b>Préconisation</b> : Il est recommandé de réaliser une évaluation périodique.  <b>Recommandation</b> : surveillance
abords immédiats	Identifiant: ZPSO-002 Description: Plaques en fibres-ciment en dépôt Liste selon annexe.13-9 du CSP: B	Présence d'amiante (Sur jugement de l'opérateur)	Matériau dégradé (étendue ponctuelle)  <b>Résultat</b> AC1**  <b>Préconisation</b> : Il est recommandé de réaliser une action corrective de premier niveau.  <b>Recommandation</b> : Prévoir la dépose et l'évacuation des matériaux amiantés par un professionnel du désamiantage

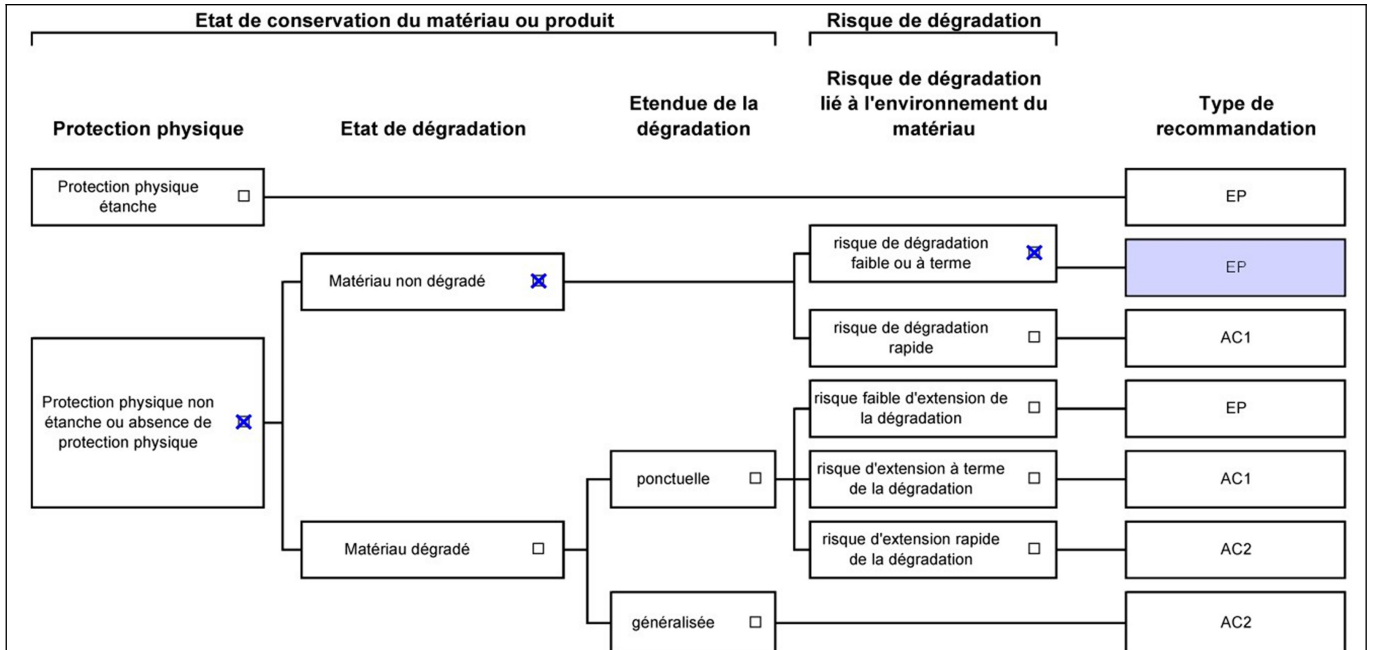
**Dossier n° 23/SOL/5341**  
**Date de l'évaluation : 15/02/2023**  
**Bâtiment / local ou zone homogène : Buanderie**  
**Identifiant Matériau : ZPSO-003**  
**Matériau : Conduit en fibres-ciment (ventilation insert)**  
**Résultat EP : Il est recommandé de réaliser une évaluation périodique.**

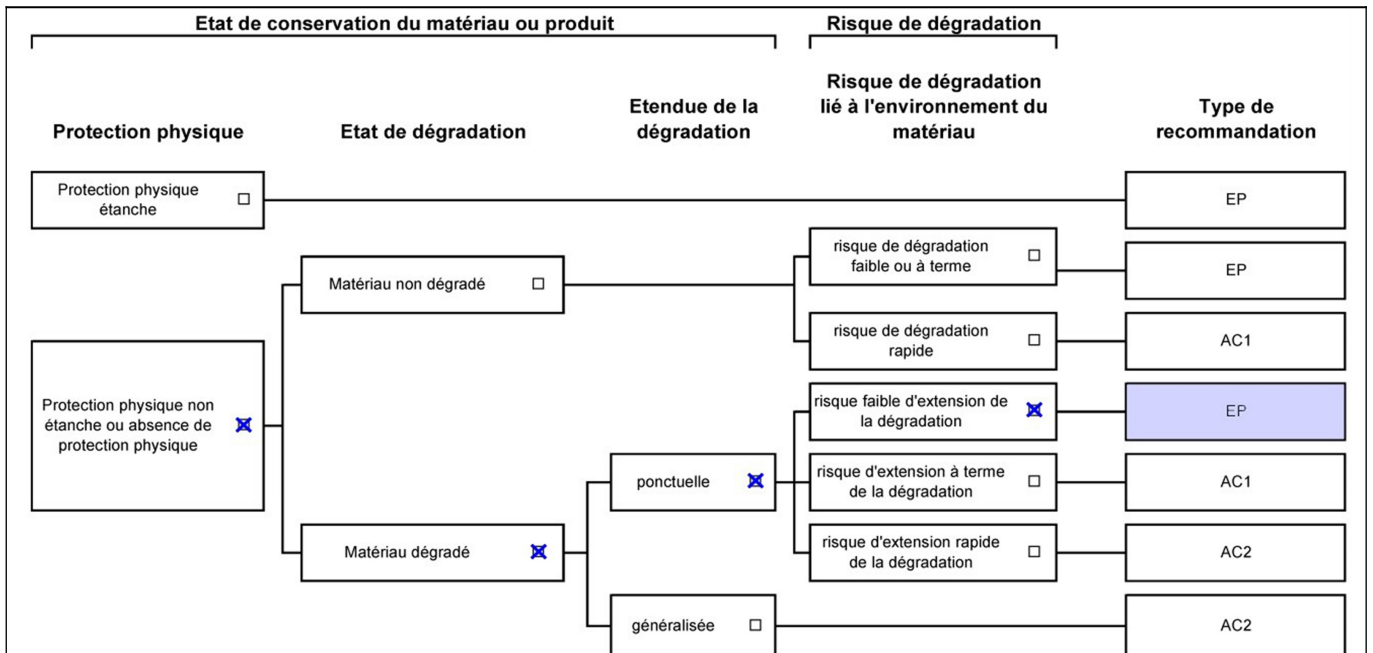
**Dossier n° 23/SOL/5341**  
**Date de l'évaluation : 15/02/2023**  
**Bâtiment / local ou zone homogène : poulallier**  
**Identifiant Matériau : ZPSO-001**  
**Matériau : Plaques en fibres-ciment (y compris plaques « sous tuiles »)**  
**Résultat EP : Il est recommandé de réaliser une évaluation périodique.**
