## Dossier de Diagnostic Technique

Désignation du ou des bâtiments	Désignation du diagnostiqueur
<p><i>Localisation du ou des bâtiments :</i> Adresse : <b>1487 ROUTE DE MAUMUSSON</b> Commune : <b>32400 VIELLA</b> <b>Section cadastrale C, Parcelle(s) n° 684, C 683</b></p>	<p><i>Diagnostic réalisé par :</i></p> <p><b>Vincent CHOUQUET</b></p> <p>06.32.92.60.59</p> <p><i>Date de visite : 19/06/2023</i></p>

ATTESTATION SUR L'HONNEUR réalisée pour le dossier n° **POUEY\_05\_2023\_1044** relatif à l'immeuble bâti visité situé au : 1487 ROUTE DE MAUMUSSON 32400 VIELLA.

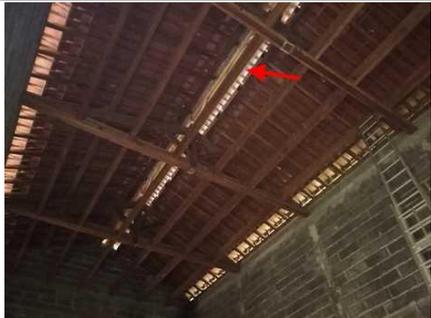
Extérieur - Hangar	Identifiant: M001 Description: Accessoires de couvertures (fibres-ciment) Liste selon annexe.13-9 du CSP: B	Présence d'amiante (Sur jugement de l'opérateur)	Matériau non dégradé  <b>Résultat</b> EP**  <b>Préconisation :</b> Il est recommandé de réaliser une évaluation périodique.

Photo n° PhA001 Localisation : Extérieur - Hangar Ouvrage : Toitures Partie d'ouvrage : Accessoires de couvertures (fibres-ciment) Description : Accessoires de couvertures (fibres-ciment) Localisation sur croquis : M001

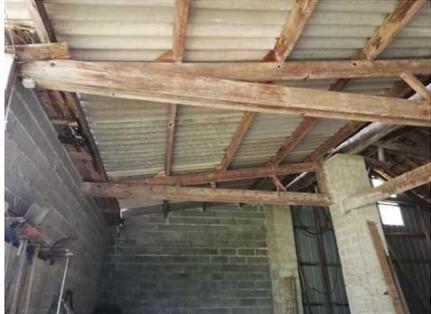
Localisation	Identifiant + Description	Conclusion (justification)	Etat de conservation** et préconisations*	Photo
Extérieur - Grange	Identifiant: M002 Description: Plaques (fibres-ciment) Liste selon annexe.13-9 du CSP: B	Présence d'amiante (Sur jugement de l'opérateur)	Matériau non dégradé  <b>Résultat</b> EP**  <b>Préconisation :</b> Il est recommandé de réaliser une évaluation périodique.

Photo n° PhA002 Localisation : Extérieur - Grange Ouvrage : Toitures Partie d'ouvrage : Plaques (fibres-ciment) Description : Plaques (fibres-ciment) Localisation sur croquis : M002

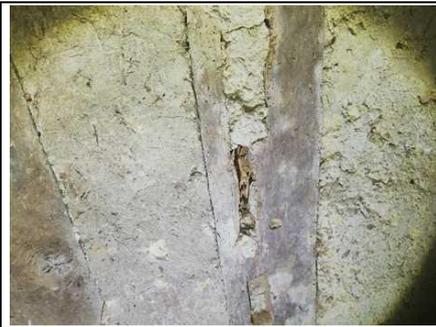
**Photo n° PhTer001**  
 Localisation : 1er étage - Grenier 2  
 Ouvrage : Colombage  
 Parasite : Présence d'indices d'infestation de termites, Termites souterrains  
 Indices : altérations dans le bois, galeries-tunnels

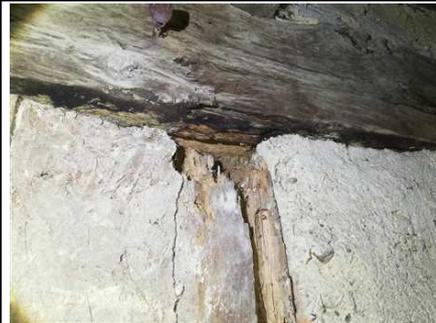
**Photo n° PhTer002**  
 Localisation : 1er étage - Grenier 2  
 Ouvrage : Colombage  
 Parasite : Présence d'indices d'infestation de termites, Termites souterrains  
 Indices : altérations dans le bois, galeries-tunnels

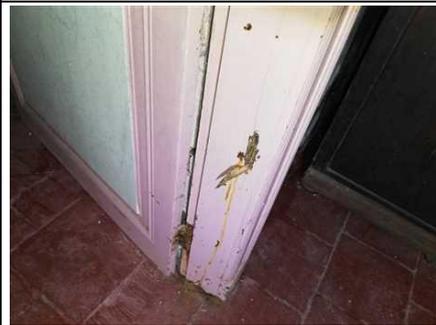
**Photo n° PhTer003**  
 Localisation : Rez de chaussée - Chambre 1  
 Ouvrage : Boiseries  
 Parasite : Présence d'indices d'infestation de termites, Termites souterrains  
 Indices : altérations dans le bois, termites souterrains vivants, galeries-tunnels

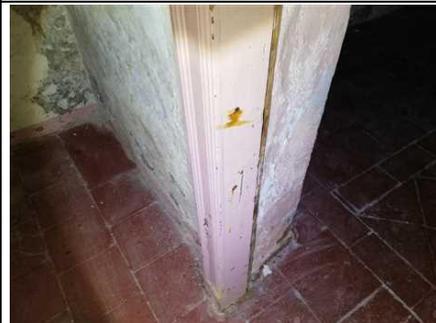
**Photo n° PhTer004**  
 Localisation : Rez de chaussée - Chambre 1  
 Ouvrage : Boiseries  
 Parasite : Présence d'indices d'infestation de termites, Termites souterrains  
 Indices : altérations dans le bois, termites souterrains vivants, bois d'apparence feuilleté

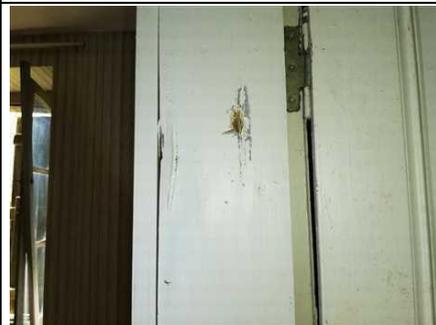
**Photo n° PhTer005**  
 Localisation : 1er étage - Chambre 5  
 Ouvrage : Boiseries  
 Parasite : Présence d'indices d'infestation de termites, Termites souterrains  
 Indices : altérations dans le bois, bois d'apparence feuilleté

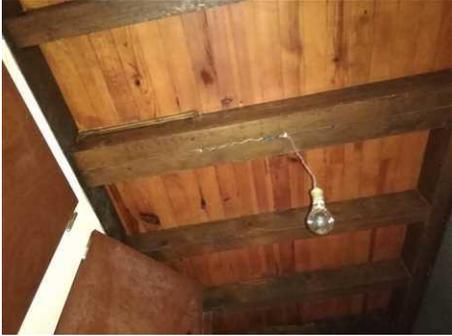
Photo Fil non protégé

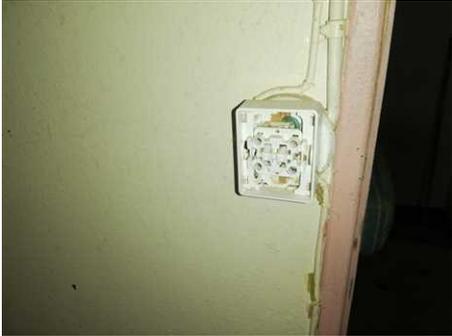
Photo Matériel dégradé

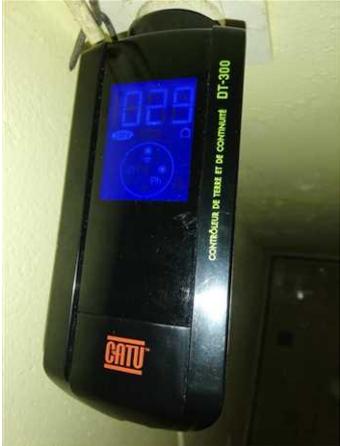
Photo Valeur de la résistance de terre conforme

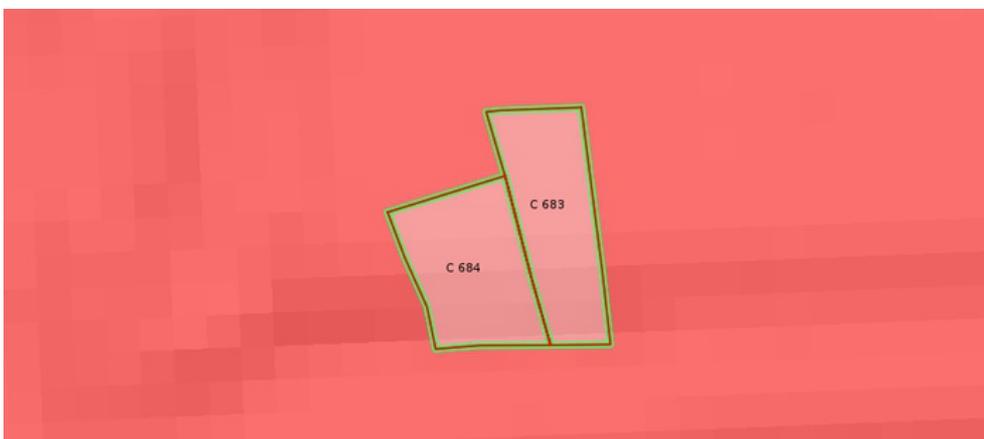
### Légende Mouvement de terrain Argile (Loi ELAN) Carte réglementaire Source BRGM

- Aléa fort**  
Concerné par la loi ELAN\*
- Aléa moyen**  
Concerné par la loi ELAN\*
- Aléa faible**  
Non concerné par la loi ELAN

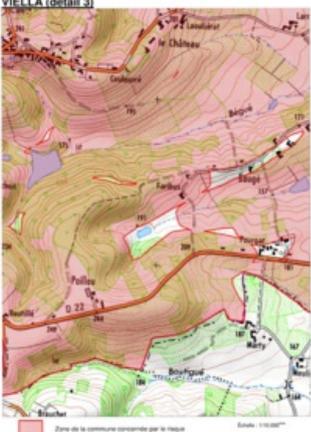
<p>VIELLA (détail 3)</p> <p>Zone de la commune concernée par le risque</p>	<p><b>Zoom extrait de la carte originale ci-contre</b></p> <p><b>NON EXPOSÉ</b></p>

<p>Mouvement de terrain Argile Approuvé</p>
--	--
