Dossier de diagnostic technique

Le 23/08/2023

Monsieur CORREGER Claude
12 LE COURTA LOU
65300 CLARENS

M. Anthony LEQUEUVRE
Maison du Diag
4 Rue d'Isaby
65420 IBOS
Tél : 05 62 37 23 50
Port : 07 60 07 87 68

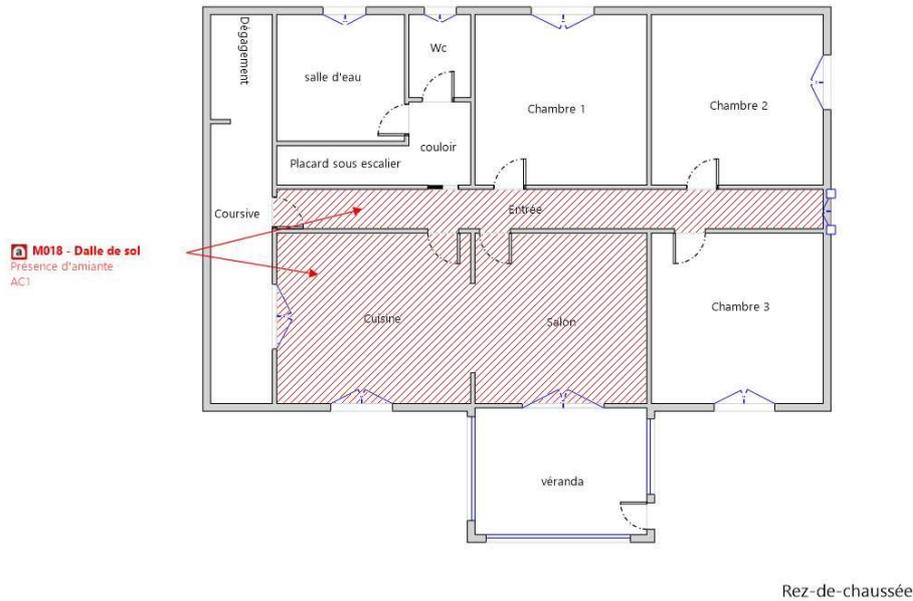
7.1 Annexe - Schéma de repérage

Planche (croquis) de repérage technique effectué par le cabinet : Maison du Diag Bigorre, auteur : LEQUEUVRE Anthony
Dossier n° 2308/CORREGER/3789 du 23/08/2023
Adresse du bien : 12 LE COURTALOU 65300 CLARENS

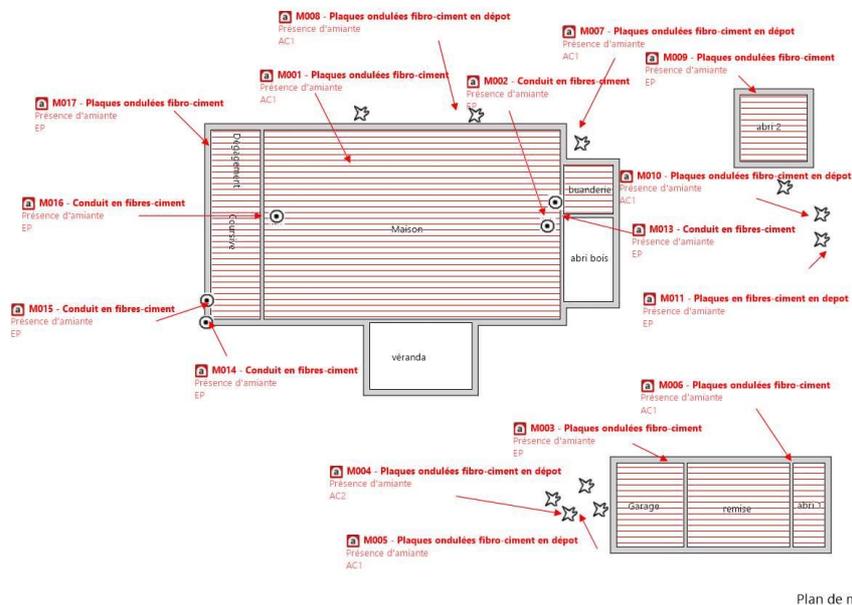
Planche (croquis) de repérage technique effectué par le cabinet : Maison du Diag Bigorre, auteur : LEQUEUVRE Anthony
Dossier n° 2308/CORREGER/3789 du 23/08/2023
Adresse du bien : 12 LE COURTALOU 65300 CLARENS

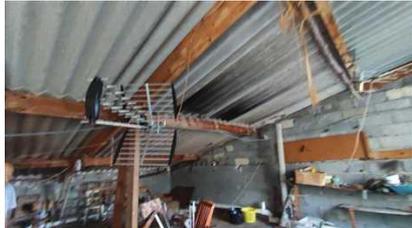
Photo n° PhA001 Localisation : 1er étage - Grenier 1 Ouvrage : 1 - Couvertures, Toitures, Terrasses et étanchéités - Plaques ondulées et planes Partie d'ouvrage : Plaques en fibres-ciment (y compris plaques « sous tuiles ») Description : Plaques ondulées fibro-ciment Localisation sur croquis : M001

Localisation	Identifiant + Description	Conclusion (justification)	État de conservation** et préconisations*	Photo
1er étage - Grenier 1	<u>Identifiant:</u> M001-P002 <u>Description:</u> Plaques ondulées fibro-ciment <u>Liste selon annexe.13-9 du CSP:</u> B	Présence d'amiante (Après analyse en laboratoire)	Matériau dégradé (étendue ponctuelle) Résultat AC1** Préconisation : Il est recommandé de réaliser une action corrective de premier niveau.

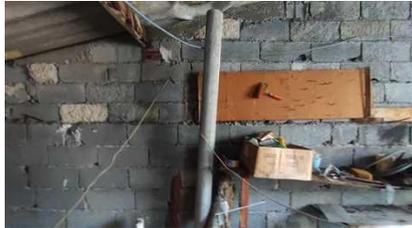
Photo n° PhA002 Localisation : 1er étage - Grenier 1 Ouvrage : 6 - Conduits et accessoires intérieurs - Conduits de fluides (air, eau, vapeur, fumée, échappement, autres fluides) Partie d'ouvrage : Conduit en fibres-ciment Description : Conduit en fibres-ciment Localisation sur croquis : M002

<u>Identifiant:</u> M002 <u>Description:</u> Conduit en fibres-ciment <u>Liste selon annexe.13-9 du CSP:</u> B	Présence d'amiante (sur jugement de l'opérateur)	Matériau non dégradé Résultat EP** Préconisation : Il est recommandé de réaliser une évaluation périodique.

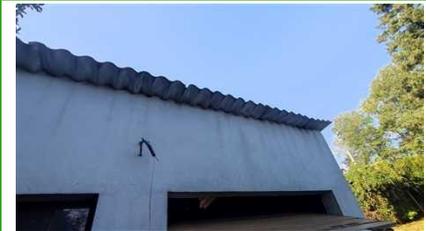
<p>Photo n° PhA003 Localisation : annexe - Garage; annexe - remise Ouvrage : 1 - Couvertures, Toitures, Terrasses et étanchéités - Plaques ondulées et planes Partie d'ouvrage : Plaques en fibres-ciment (y compris plaques « sous tuiles ») Description : Plaques ondulées fibro-ciment Localisation sur croquis : M003</p>

annexe - Garage; annexe - remise	<u>Identifiant:</u> M003 <u>Description:</u> Plaques ondulées fibro-ciment <u>Liste selon annexe.13-9 du CSP:</u> B	Présence d'amiante (sur jugement de l'opérateur)	Matériau non dégradé Résultat EP** Préconisation : Il est recommandé de réaliser une évaluation périodique.

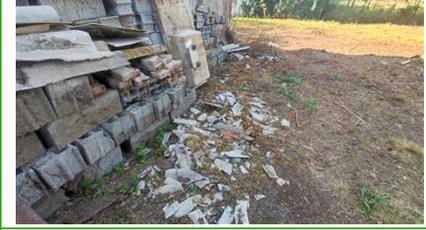
<p>Photo n° PhA004 Localisation : Parties extérieures Ouvrage : 1 - Couvertures, Toitures, Terrasses et étanchéités - Plaques ondulées et planes Partie d'ouvrage : Plaques en fibres-ciment (y compris plaques « sous tuiles ») Description : Plaques ondulées fibro-ciment en dépôt Localisation sur croquis : M004</p>

Parties extérieures	<u>Identifiant:</u> M004 <u>Description:</u> Plaques ondulées fibro-ciment en dépôt <u>Liste selon annexe.13-9 du CSP:</u> B	Présence d'amiante (sur jugement de l'opérateur)	Matériau dégradé (étendue généralisée) Résultat AC2** Préconisation : Il est recommandé de réaliser une action corrective de second niveau.

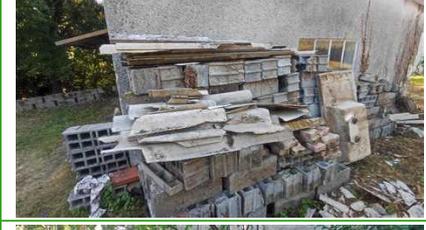
<p>Photo n° PhA005 Localisation : Parties extérieures Ouvrage : 1 - Couvertures, Toitures, Terrasses et étanchéités - Plaques ondulées et planes Partie d'ouvrage : Plaques en fibres-ciment (y compris plaques « sous tuiles ») Description : Plaques ondulées fibro-ciment en dépôt Localisation sur croquis : M005</p>

Localisation	Identifiant + Description	Conclusion (justification)	État de conservation** et préconisations*	Photo
	<p><u>Identifiant:</u> M005 <u>Description:</u> Plaques ondulées fibro-ciment en dépôt <u>Liste selon annexe.13-9 du CSP:</u> B</p>	Présence d'amiante (sur jugement de l'opérateur)	<p>Matériau dégradé (étendue ponctuelle)</p> <p>Résultat AC1**</p> <p>Préconisation : Il est recommandé de réaliser une action corrective de premier niveau.</p>

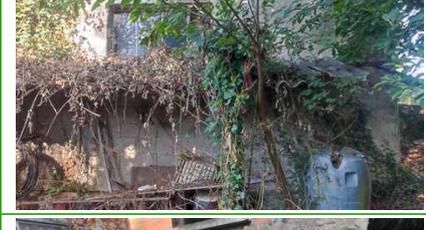
<p>Photo n° PhA006 Localisation : annexe - abri 1 Ouvrage : 1 - Couvertures, Toitures, Terrasses et étanchéités - Plaques ondulées et planes Partie d'ouvrage : Plaques en fibres-ciment (y compris plaques « sous tuiles ») Description : Plaques ondulées fibro-ciment Localisation sur croquis : M006</p>

Localisation	Identifiant + Description	Conclusion (justification)	État de conservation** et préconisations*	Photo
annexe - abri 1	<u>Identifiant:</u> M006 <u>Description:</u> Plaques ondulées fibro-ciment <u>Liste selon annexe.13-9 du CSP:</u> B	Présence d'amiante (sur jugement de l'opérateur)	Matériau dégradé (étendue ponctuelle) Résultat AC1** Préconisation : Il est recommandé de réaliser une action corrective de premier niveau.

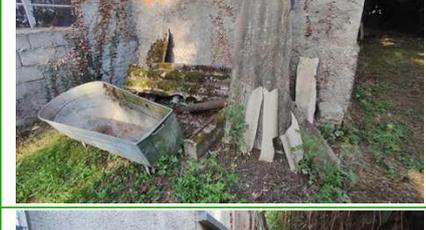
<p>Photo n° PhA007 Localisation : Parties extérieures Ouvrage : 1 - Couvertures, Toitures, Terrasses et étanchéités - Plaques ondulées et planes Partie d'ouvrage : Plaques en fibres-ciment (y compris plaques « sous tuiles ») Description : Plaques ondulées fibro-ciment en dépôt Localisation sur croquis : M007</p>

<p><u>Identifiant:</u> M007 <u>Description:</u> Plaques ondulées fibro-ciment en dépôt <u>Liste selon annexe.13-9 du CSP:</u> B</p>	Présence d'amiante (sur jugement de l'opérateur)	<p>Matériau dégradé (étendue ponctuelle)</p> <p>Résultat AC1**</p> <p>Préconisation : Il est recommandé de réaliser une action corrective de premier niveau.</p>

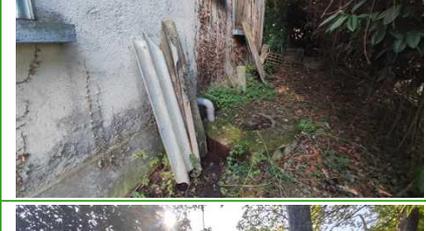
<p>Photo n° PhA008 Localisation : Parties extérieures Ouvrage : 1 - Couvertures, Toitures, Terrasses et étanchéités - Plaques ondulées et planes Partie d'ouvrage : Plaques en fibres-ciment (y compris plaques « sous tuiles ») Description : Plaques ondulées fibro-ciment en dépôt Localisation sur croquis : M008</p>

<p><u>Identifiant:</u> M008 <u>Description:</u> Plaques ondulées fibro-ciment en dépôt <u>Liste selon annexe.13-9 du CSP:</u> B</p>	Présence d'amiante (sur jugement de l'opérateur)	<p>Matériau dégradé (étendue ponctuelle)</p> <p>Résultat AC1**</p> <p>Préconisation : Il est recommandé de réaliser une action corrective de premier niveau.</p>

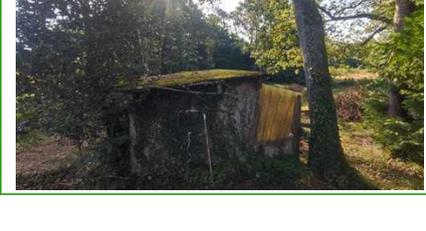
<p>Photo n° PhA009 Localisation : annexe - abri 2 Ouvrage : 1 - Couvertures, Toitures, Terrasses et étanchéités - Plaques ondulées et planes Partie d'ouvrage : Plaques en fibres-ciment (y compris plaques « sous tuiles ») Description : Plaques ondulées fibro-ciment Localisation sur croquis : M009</p>

annexe - abri 2	<u>Identifiant:</u> M009 <u>Description:</u> Plaques ondulées fibro-ciment <u>Liste selon annexe.13-9 du CSP:</u> B	Présence d'amiante (sur jugement de l'opérateur)	Matériau non dégradé Résultat EP** Préconisation : Il est recommandé de réaliser une évaluation périodique.

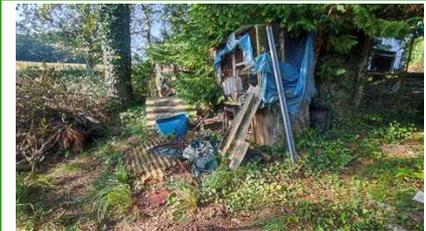
<p>Photo n° PhA010 Localisation : Parties extérieures Ouvrage : 1 - Couvertures, Toitures, Terrasses et étanchéités - Plaques ondulées et planes Partie d'ouvrage : Plaques en fibres-ciment (y compris plaques « sous tuiles ») Description : Plaques ondulées fibro-ciment en dépôt Localisation sur croquis : M010</p>

<p><u>Identifiant:</u> M010 <u>Description:</u> Plaques ondulées fibro-ciment en dépôt <u>Liste selon annexe.13-9 du CSP:</u> B</p>	Présence d'amiante (sur jugement de l'opérateur)	<p>Matériau dégradé (étendue ponctuelle)</p> <p>Résultat AC1**</p> <p>Préconisation : Il est recommandé de réaliser une action corrective de premier niveau.</p>

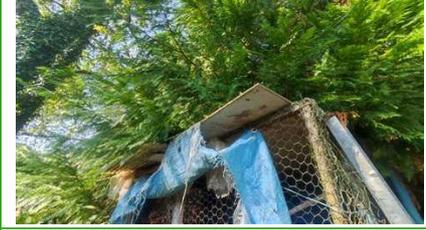
<p>Photo n° PhA011 Localisation : Parties extérieures Ouvrage : 1 - Couvertures, Toitures, Terrasses et étanchéités - Plaques ondulées et planes Partie d'ouvrage : Plaques en fibres-ciment (y compris plaques « sous tuiles ») Description : Plaques en fibres-ciment en depot Localisation sur croquis : M011</p>

<p><u>Identifiant:</u> M011 <u>Description:</u> Plaques en fibres-ciment en depot <u>Liste selon annexe.13-9 du CSP:</u> B</p>	Présence d'amiante (sur jugement de l'opérateur)	<p>Matériau dégradé (étendue ponctuelle)</p> <p>Résultat EP**</p> <p>Préconisation : Il est recommandé de réaliser une évaluation périodique.</p>

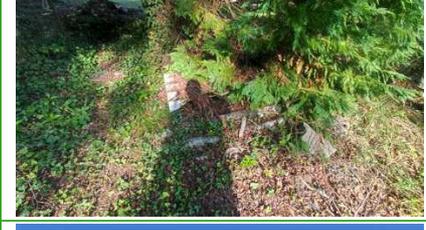
<p>Photo n° PhA012 Localisation : Parties extérieures Ouvrage : 1 - Couvertures, Toitures, Terrasses et étanchéités - Plaques ondulées et planes Partie d'ouvrage : Plaques en fibres-ciment (y compris plaques « sous tuiles ») Description : Plaques ondulées fibro-ciment en dépôt</p>

Localisation	Identifiant + Description	Conclusion (justification)	État de conservation** et préconisations*	Photo
	<p><u>Identifiant:</u> M012 <u>Description:</u> Plaques ondulées fibro-ciment en dépôt <u>Liste selon annexe.13-9 du CSP:</u> B</p>	Présence d'amiante (sur jugement de l'opérateur)	<p>Matériau dégradé (étendue ponctuelle)</p> <p>Résultat AC1**</p> <p>Préconisation : Il est recommandé de réaliser une action corrective de premier niveau.</p>

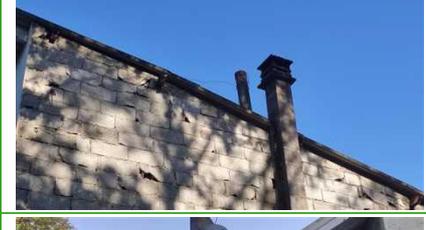
<p>Photo n° PhA013 Localisation : Parties extérieures Ouvrage : 6 - Conduits et accessoires intérieurs - Conduits de fluides (air, eau, vapeur, fumée, échappement, autres fluides) Partie d'ouvrage : Conduit en fibres-ciment Description : Conduit en fibres-ciment Localisation sur croquis : M013</p>

<p><u>Identifiant:</u> M013 <u>Description:</u> Conduit en fibres-ciment <u>Liste selon annexe.13-9 du CSP:</u> B</p>	Présence d'amiante (sur jugement de l'opérateur)	<p>Matériau non dégradé</p> <p>Résultat EP**</p> <p>Préconisation : Il est recommandé de réaliser une évaluation périodique.</p>

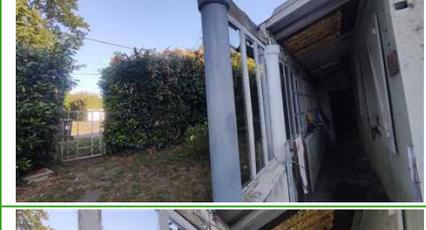
<p>Photo n° PhA014 Localisation : annexe - Course Ouvrage : 6 - Conduits et accessoires intérieurs - Conduits de fluides (air, eau, vapeur, fumée, échappement, autres fluides) Partie d'ouvrage : Conduit en fibres-ciment Description : Conduit en fibres-ciment Localisation sur croquis : M014</p>

annexe - Coursive	<u>Identifiant:</u> M014 <u>Description:</u> Conduit en fibres-ciment <u>Liste selon annexe.13-9 du CSP:</u> B	Présence d'amiante (sur jugement de l'opérateur)	Matériau non dégradé Résultat EP** Préconisation : Il est recommandé de réaliser une évaluation périodique.

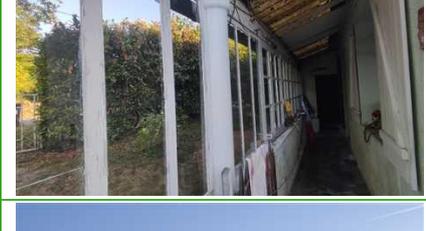
<p>Photo n° PhA015 Localisation : annexe - Course Ouvrage : 6 - Conduits et accessoires intérieurs - Conduits de fluides (air, eau, vapeur, fumée, échappement, autres fluides) Partie d'ouvrage : Conduit en fibres-ciment Description : Conduit en fibres-ciment</p>

<u>Identifiant:</u> M015 <u>Description:</u> Conduit en fibres-ciment <u>Liste selon annexe.13-9 du CSP:</u> B	Présence d'amiante (sur jugement de l'opérateur)	Matériau non dégradé Résultat EP** Préconisation : Il est recommandé de réaliser une évaluation périodique.

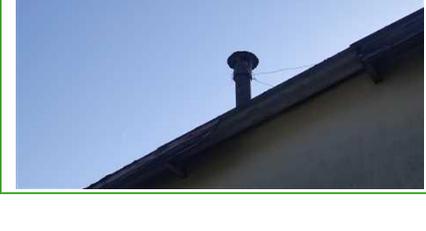
<p>Photo n° PhA016 Localisation : Parties extérieures Ouvrage : 6 - Conduits et accessoires intérieurs - Conduits de fluides (air, eau, vapeur, fumée, échappement, autres fluides) Partie d'ouvrage : Conduit en fibres-ciment Description : Conduit en fibres-ciment Localisation sur croquis : M016</p>

<p><u>Identifiant:</u> M016 <u>Description:</u> Conduit en fibres-ciment <u>Liste selon annexe.13-9 du CSP:</u> B</p>	Présence d'amiante (sur jugement de l'opérateur)	<p>Matériau non dégradé</p> <p>Résultat EP**</p> <p>Préconisation : Il est recommandé de réaliser une évaluation périodique.</p>

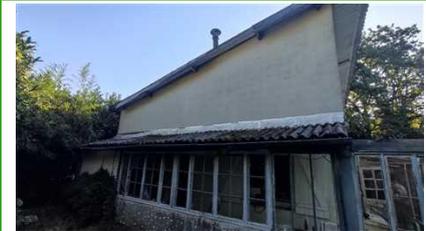
<p>Photo n° PhA017 Localisation : annexe - Coursive Ouvrage : 1 - Couvertures, Toitures, Terrasses et étanchéités - Plaques ondulées et planes Partie d'ouvrage : Plaques en fibres-ciment (y compris plaques « sous tuiles ») Description : Plaques ondulées fibro-ciment Localisation sur croquis : M017</p>

<u>Identifiant:</u> M017 <u>Description:</u> Plaques ondulées fibro-ciment <u>Liste selon annexe.13-9 du CSP:</u> B	Présence d'amiante (sur jugement de l'opérateur)	Matériau non dégradé Résultat EP** Préconisation : Il est recommandé de réaliser une évaluation périodique.

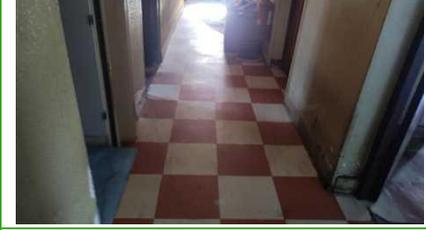
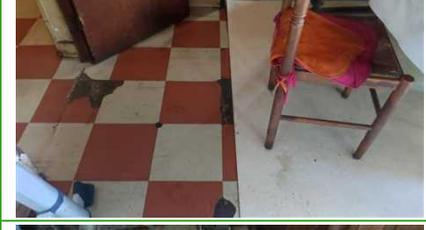
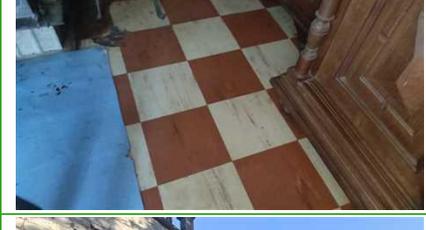
<p>Photo n° PhA018 Localisation : Rez de chaussée - Entrée; Rez de chaussée - Cuisine; Rez de chaussée - Salon Ouvrage : 5 - Planchers et planchers techniques - Revêtements de sols Partie d'ouvrage : Dalle de sol Description : Dalle de sol Localisation sur croquis : M018</p>

Rez de chaussée - Entrée; Rez de chaussée - Cuisine; Rez de chaussée - Salon	<p><u>Identifiant:</u> M018-002 <u>Description:</u> Dalle de sol <u>Liste selon annexe.13-9 du CSP:</u> B</p>	Présence d'amiante (Après analyse en laboratoire)	<p>Matériau dégradé (étendue ponctuelle)</p> <p>Résultat AC1**</p> <p>Préconisation : Il est recommandé de réaliser une action corrective de premier niveau.</p>

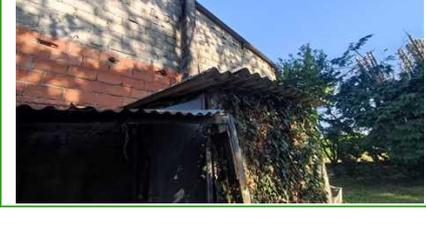
<p>Photo n° PhA019 Localisation : annexe - buanderie Ouvrage : 1 - Couvertures, Toitures, Terrasses et étanchéités - Plaques ondulées et planes Partie d'ouvrage : Plaques en fibres-ciment (y compris plaques « sous tuiles ») Description : Plaques ondulées fibro-ciment</p>

annexe - buanderie	<u>Identifiant:</u> M019 <u>Description:</u> Plaques ondulées fibro-ciment <u>Liste selon annexe.13-9 du CSP:</u> B	Présence d'amiante (sur jugement de l'opérateur)	Matériau non dégradé Résultat EP** Préconisation : Il est recommandé de réaliser une évaluation périodique.

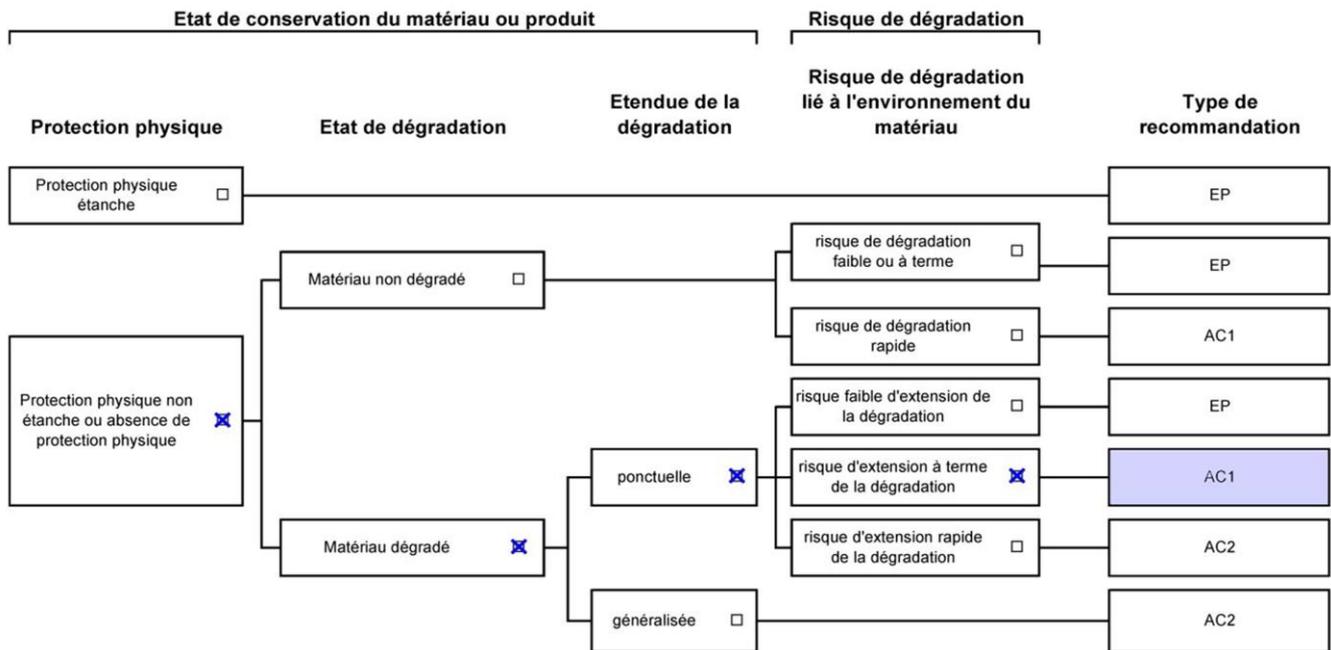
Dossier n° 2308/CORREGER/3789

Résultat AC1 : Il est recommandé de réaliser une action corrective de premier niveau.

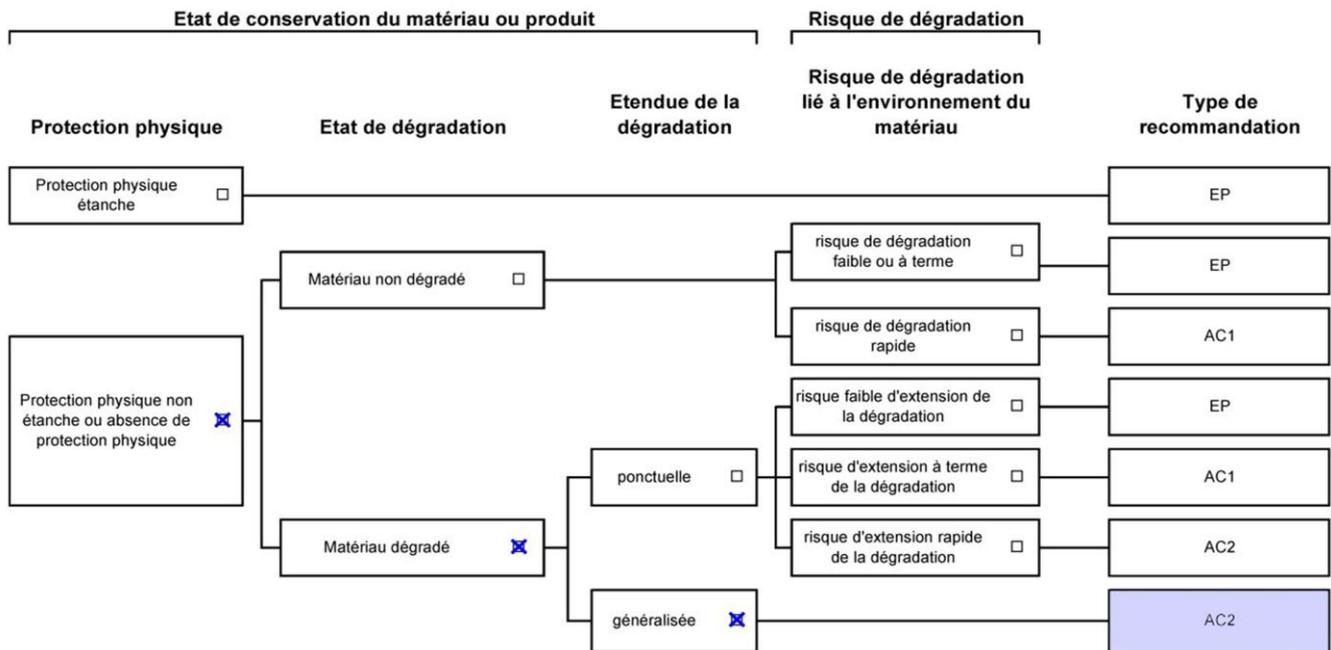
Dossier n° 2308/CORREGER/3789

Résultat AC2 : Il est recommandé de réaliser une action corrective de second niveau.

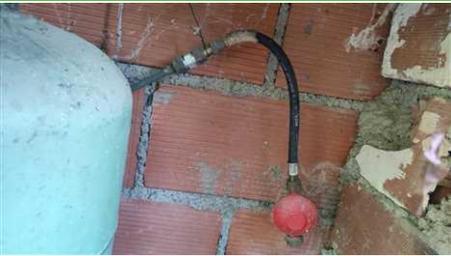
<p>Photo n° PhGaz001 7d4 : la date limite d'utilisation de la lyre GPL en caoutchouc armé n'est pas lisible ou est dépassée.</p>

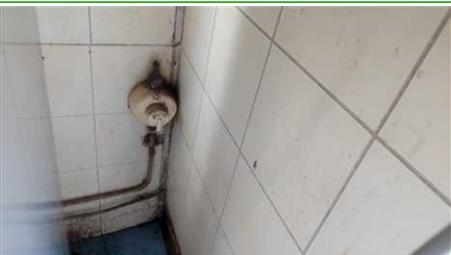
<p>Photo n° PhGaz002 8b : l'extrémité de l'organe de coupure d'appareil ou de la tuyauterie en attente n'est pas obturée. (Rez de chaussée - Cuisine)</p>
