# Synthèse Dossier de Diagnostic Technique

Réf. : DIA-SRD01-2202-035

**Propriétaire :** CROUZET  
**Adresse du bien :** Coulané, 32420 MEILHAN  
**Nature du bien :** Maison individuelle (T4)  
**Localisation du bien :** Sans objet  
**Numéro de lot :** Sans objet  
**Date du permis de construire :** Avant 1949  
**Date limite de validité :** 17/08/2022  
**Référence client :**

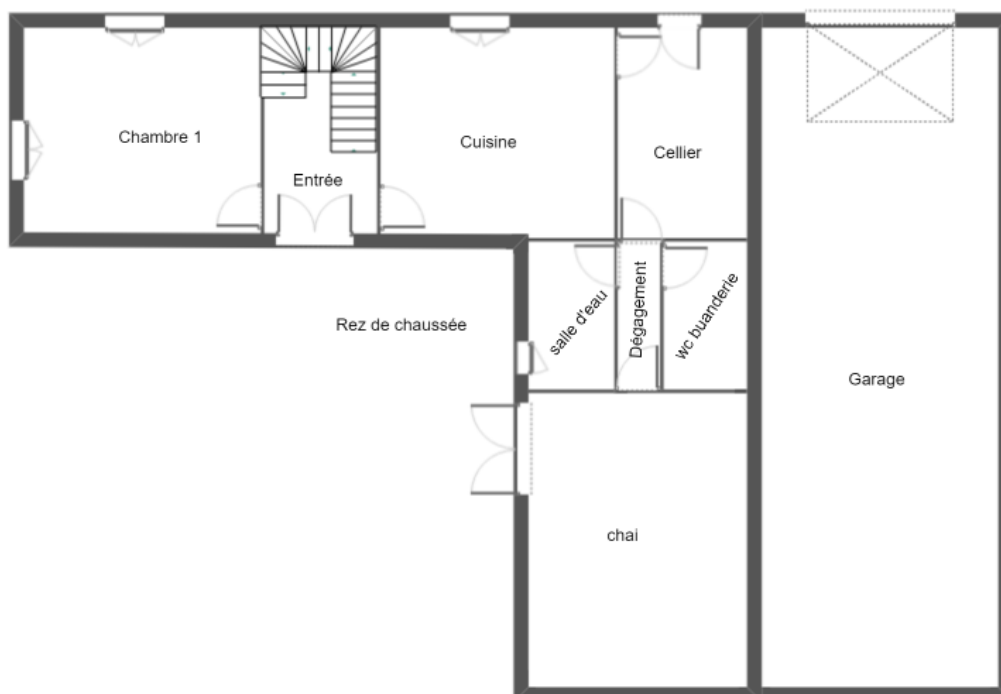
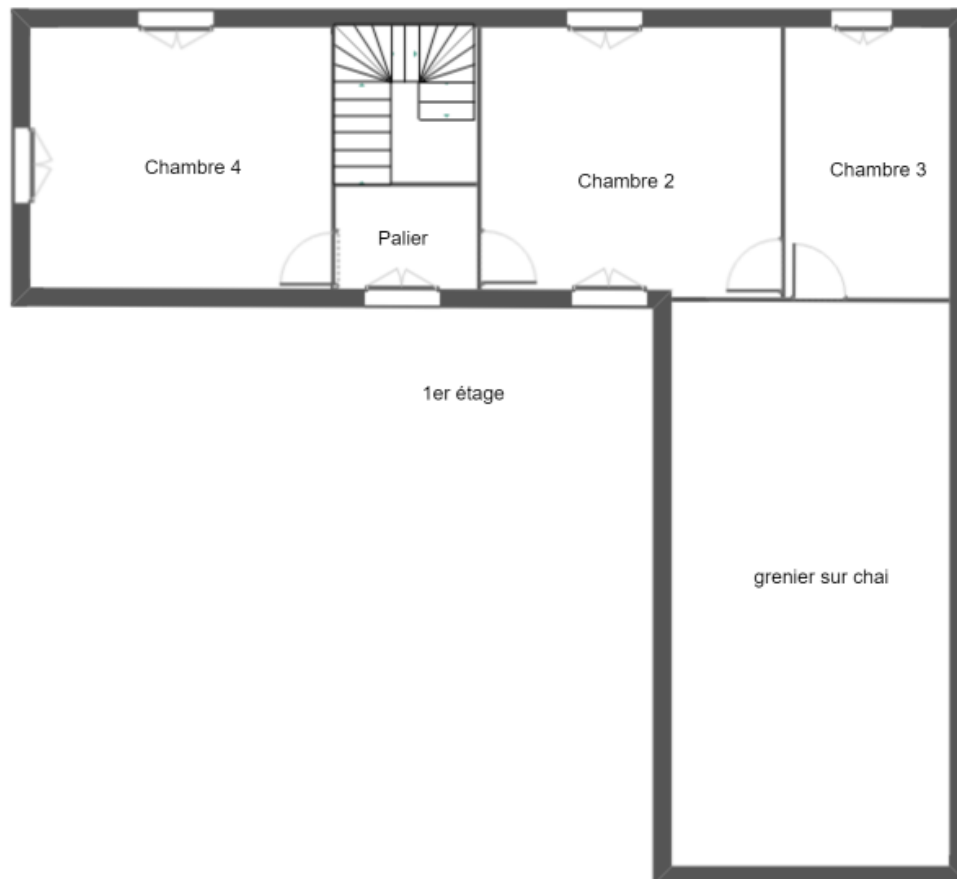
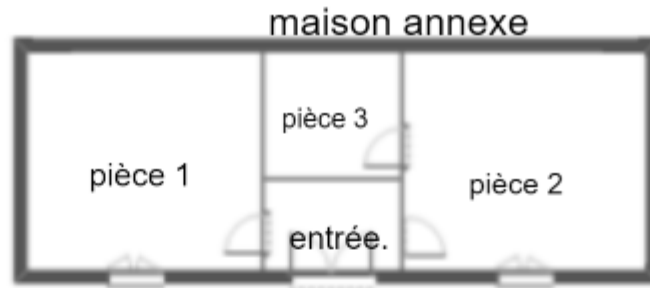
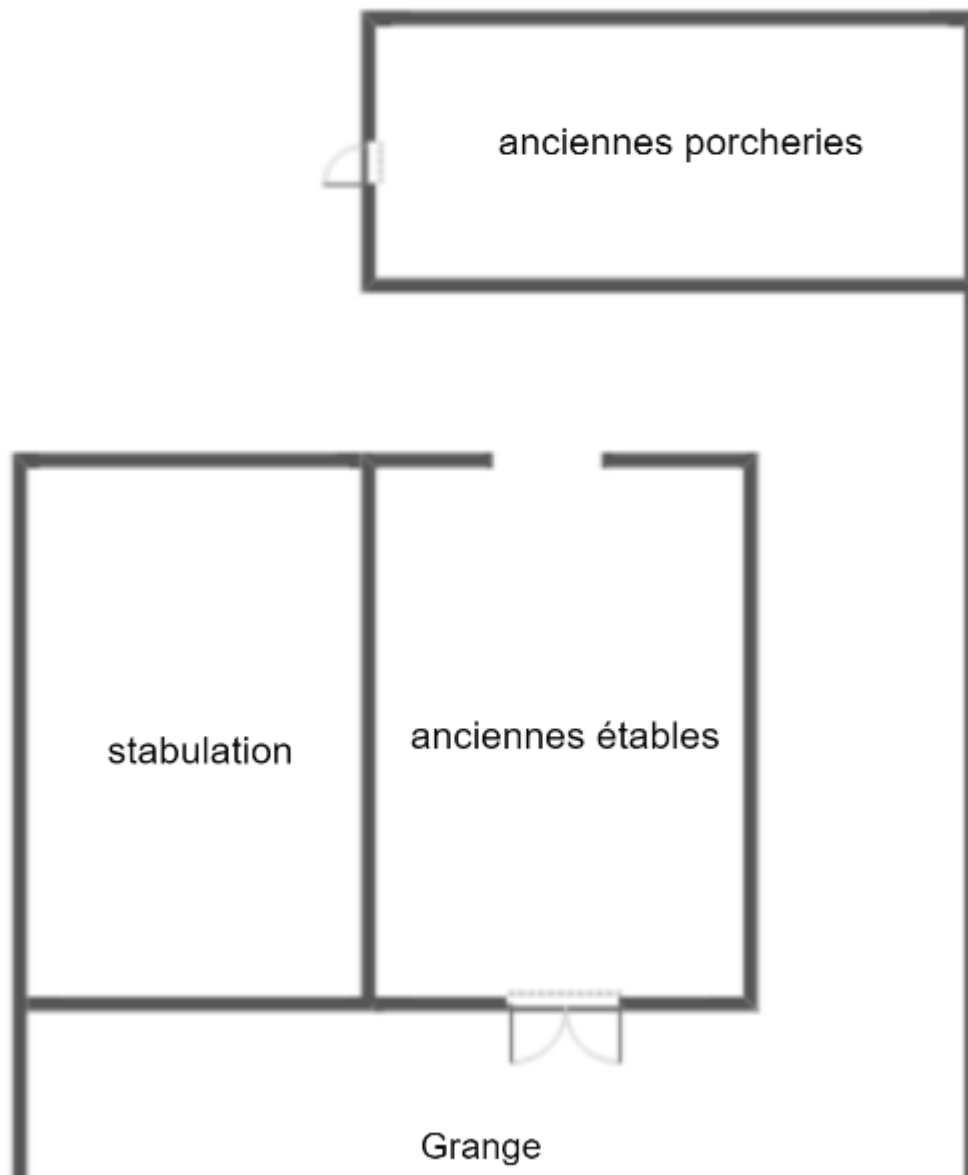
Réf : DIA-SRDD01-2202-035	Titre		Planche de repérage technique
Coulané, 32420 MEILHAN	Indice A	Auteur : Monsieur Eric MACK	Bat. A du plan de masse

Le présent schéma de repérage est un schéma de circulation permettant de localiser les éléments repérés dans les différents rapports. Il est non coté et non contractuel.

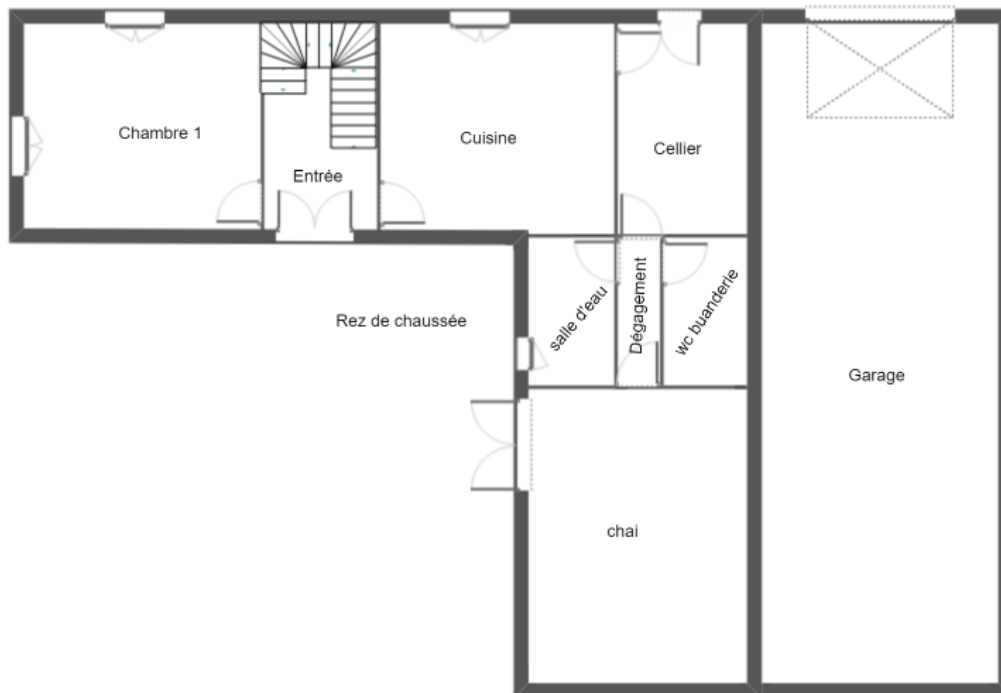
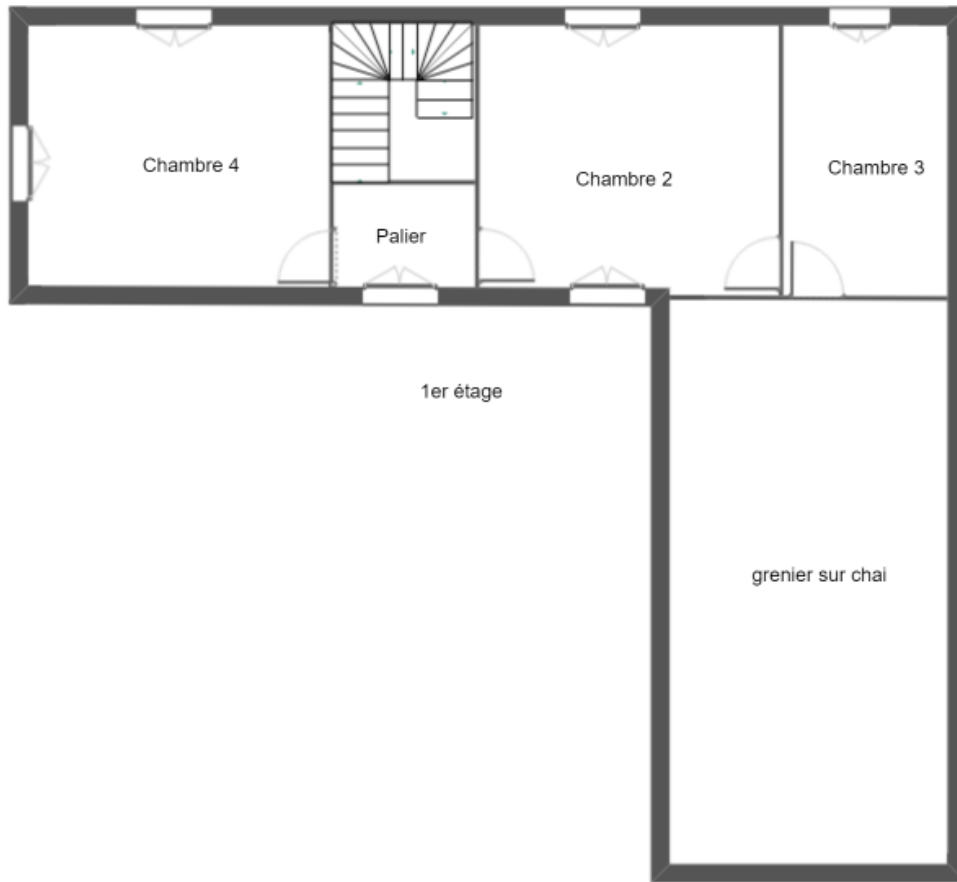
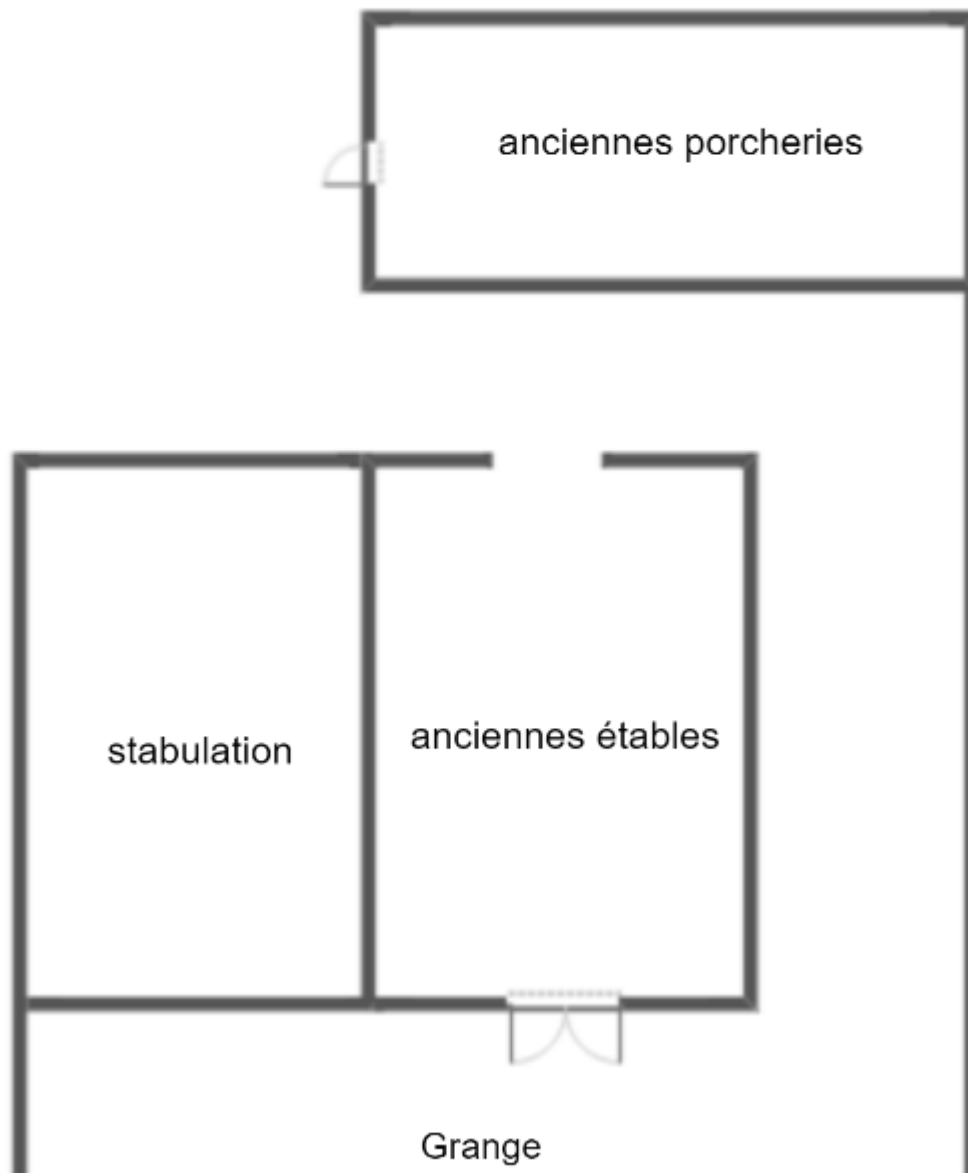
Réf : DIA-SRD01-2202-035	Titre		Planche de repérage technique
Coulané, 32420 MEILHAN	Indice A	Auteur : Monsieur Eric MACK	Bat. A du plan de masse

## 17. Croquis permettant de localiser les prélèvements et les matériaux ou produits contenant de l'amiante

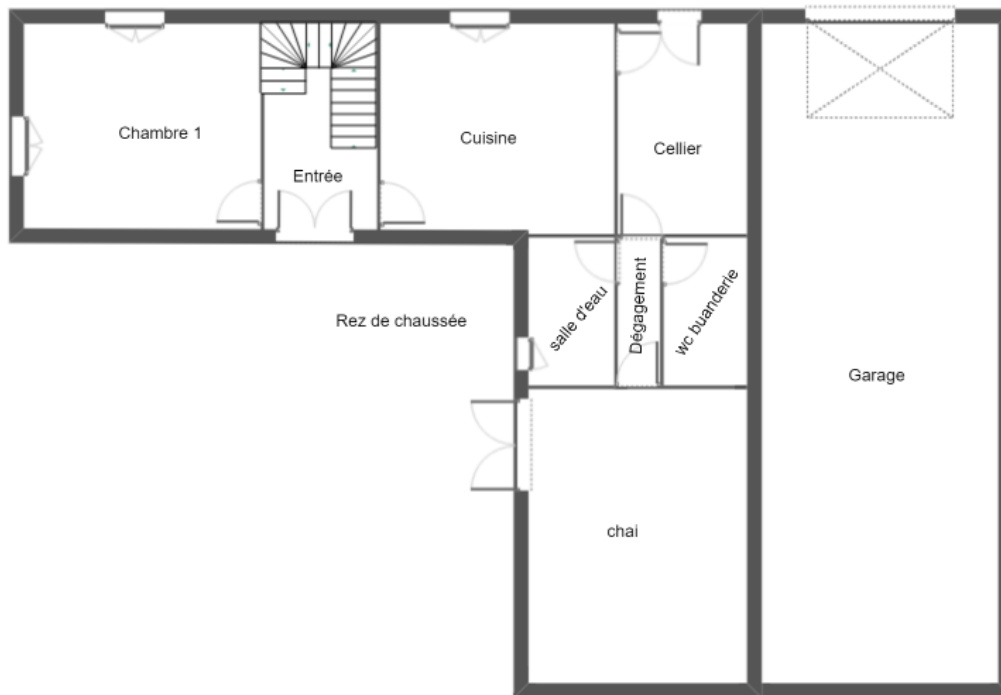
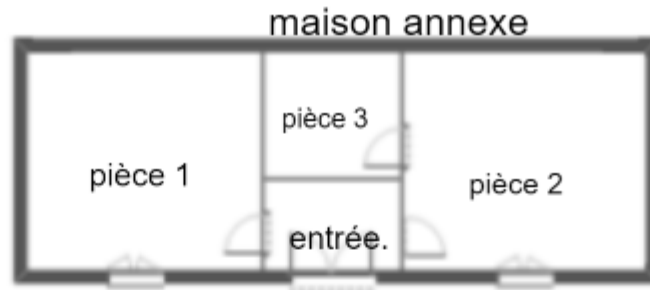
Réf : DIA-SRDD01-2202-035	Titre		Planche de repérage technique
Coulané, 32420 MEILHAN	Indice A	Auteur : Monsieur Eric MACK	Bat. A du plan de masse

## Schéma du constat de risque d'exposition au plomb

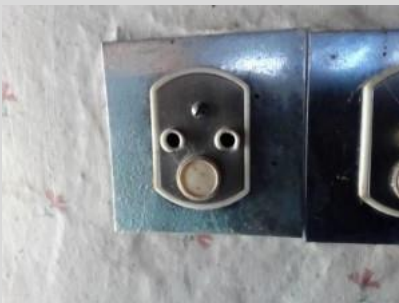
Un(des) socle(s) de prise(s) de courant ne comporte(nt) pas de broche de terre. La broche de terre doit être un élément métallique situé sur chaque prise électrique.	2
Prise de terre et installation de mise à la terre	Continuité

Nous vous conseillons de supprimer les anomalies identifiées en consultant dans les meilleurs délais un électricien qualifié.

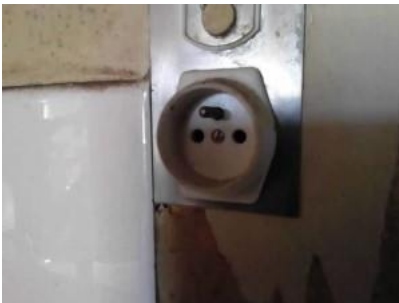
Un(des) socle(s) de prise(s) de courant comporte(nt) une(des) broche(s) de terre non reliée à la terre. La broche de terre doit être un élément métallique situé sur chaque prise électrique. La mesure réalisée a identifié un dysfonctionnement.	2
Prise de terre et installation de mise à la terre	Continuité		Le circuit (n'alimentant pas des socles de prises de courant) n'est pas relié à la terre. Tous les circuits (éclairage, eau chaude sanitaire, chauffage...) doivent être raccordés à la terre.	2

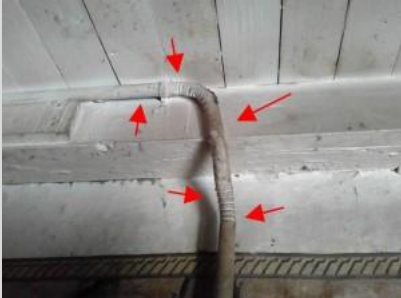
<p>Prise de terre et installation de mise à la terre</p>	<p>Mise à la terre de chaque circuit, dont les matériels spécifiques</p>

<p>lorsque les règles fondamentales de sécurité ne peuvent s'appliquer pleinement pour des raisons soit économiques, soit techniques, soit administratives. Techniquement, elle ne peut être une solution pérenne.</p> <p>Un(des) conduit(s) métallique(s) en montage apparent ou encastré, comportant des conducteurs, n'est (ne sont) pas relié(s) à la terre.</p> <p>Un conducteur est un fil électrique. Pour la sécurité des occupants, ces conduits métalliques doivent être reliés à la terre.</p>	<p>2</p>
<p>Prise de terre et installation de mise à la terre</p>	<p>Mesures compensatoires : protection par dispositif à courant différentiel-résiduel à haute sensibilité 30mA</p>		<p>Alors que, dans les locaux autres que ceux contenant une baignoire ou une douche, une huisserie métallique contenant des conducteurs et/ou de l'appareillage fixé ou encastré n'est pas relié à la terre, la mesure compensatoire suivante n'est pas correctement mise en œuvre : protection du (des) circuit(s) concerné(s) ou l'ensemble de l'installation électrique par un(des) dispositif(s) différentiel(s) à haute sensibilité <math>\leq 30</math> mA.</p> <p>Une mesure compensatoire est une mesure qui permet de limiter un risque de choc électrique lorsque les règles fondamentales de sécurité ne peuvent s'appliquer pleinement pour des raisons soit économiques, soit techniques, soit administratives. Techniquement, elle ne peut être une solution pérenne.</p>	<p>2</p>

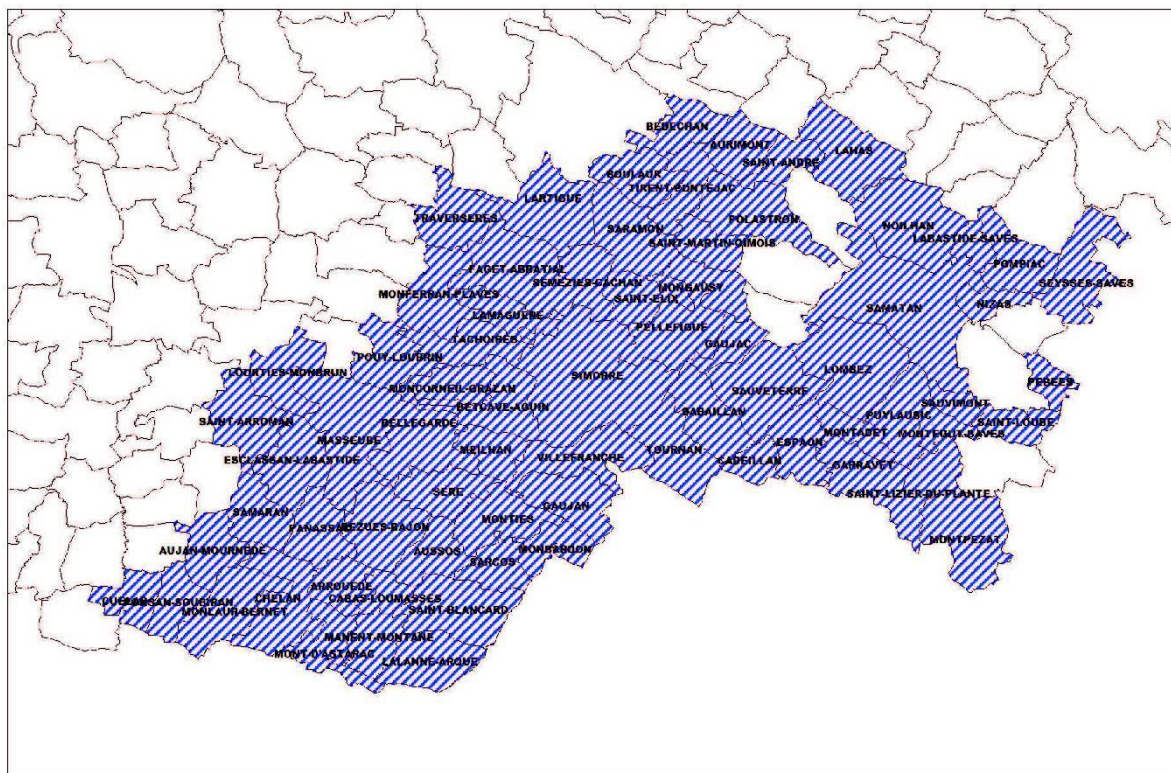
Le plan de zonage présenté ici a été établi en précisant seulement les pourtours communaux, le risque couvrant la totalité des territoires de toutes les communes concernées par le présent PPR

Zone moyennement exposée (B2)

**L'intégralité des territoires des communes est concernée et se trouve en zone moyennement exposée (B2)**
