Dossier Technique Immobilier

Numéro de dossier : 2023YLO01343
Date du repérage : 23/11/2023

Localisation du ou des bâtiments :
Département : ... **Hautes-Pyrénées**
Adresse : **11 Rue de Recurt**
Commune : **65230 CASTELNAU MAGNOAC**
Section cadastrale AC, Parcelle(s) n° 95
Désignation et situation du ou des lot(s) de copropriété :
, Lot numéro Non communiqué
Périmètre de repérage : Maison et annexes

Résumé de l'expertise n° 2023YLO01343

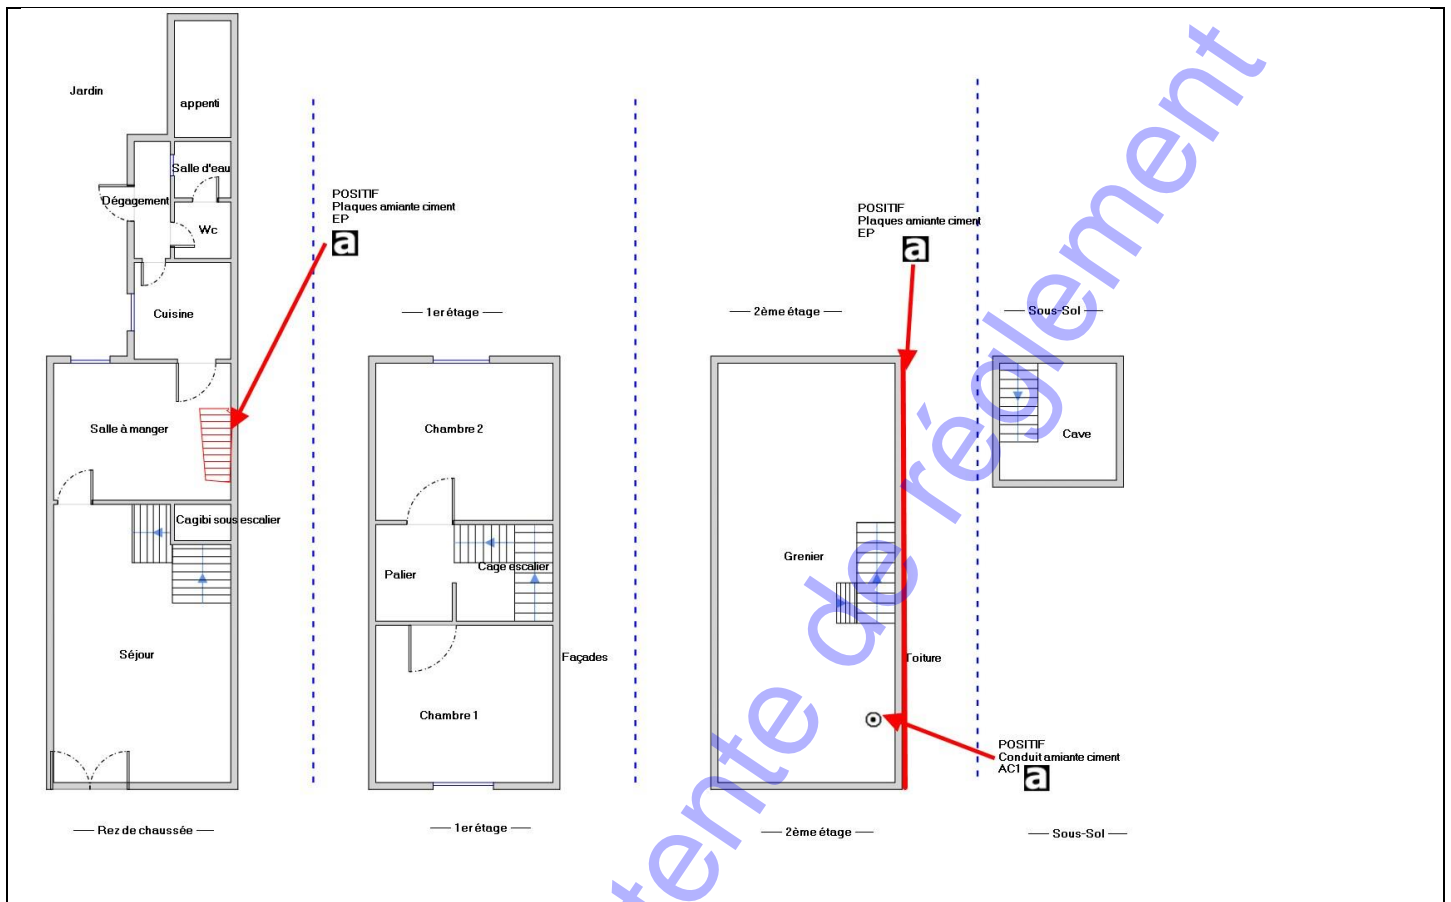
7.1 - Annexe - Schéma de repérage

Localisation	Identifiant + Description	Conclusion (justification)	Etat de conservation** et préconisations*	Photo
Rez de chaussée - Salle à manger	Identifiant: 2023YLO01343/002 Description: Panneaux amiante ciment Liste selon annexe.13-9 du CSP: B	Présence d'amiante (sur jugement de l'opérateur)	Matériau non dégradé Résultat EP** Préconisation : Il est recommandé de réaliser une évaluation périodique.	
2ème étage - Grenier	Identifiant: 2023YLO01343/012 Description: Conduit en fibres-ciment Liste selon annexe.13-9 du CSP: B	Présence d'amiante (sur jugement de l'opérateur)	Matériau dégradé (étendue ponctuelle) Résultat AC1** Préconisation : Il est recommandé de réaliser une action corrective de premier niveau.	
Extérieur - Façades	Identifiant: 2023YLO01343/023 Description: Plaques amiante ciment Liste selon annexe.13-9 du CSP: B	Présence d'amiante (sur jugement de l'opérateur)	Matériau non dégradé Résultat EP** Préconisation : Il est recommandé de réaliser une évaluation périodique.
